AUDITORÍA MUNICIPAL DAS REDES DE SANEAMENTO PARA A  
DETECCIÓN DE INFILTRACIÓNS. CONCELLO DE MEIS

CONCELLO DE MEIS

OUTUBRO 2024

ENTREPUENTES  
INGENIERÍA

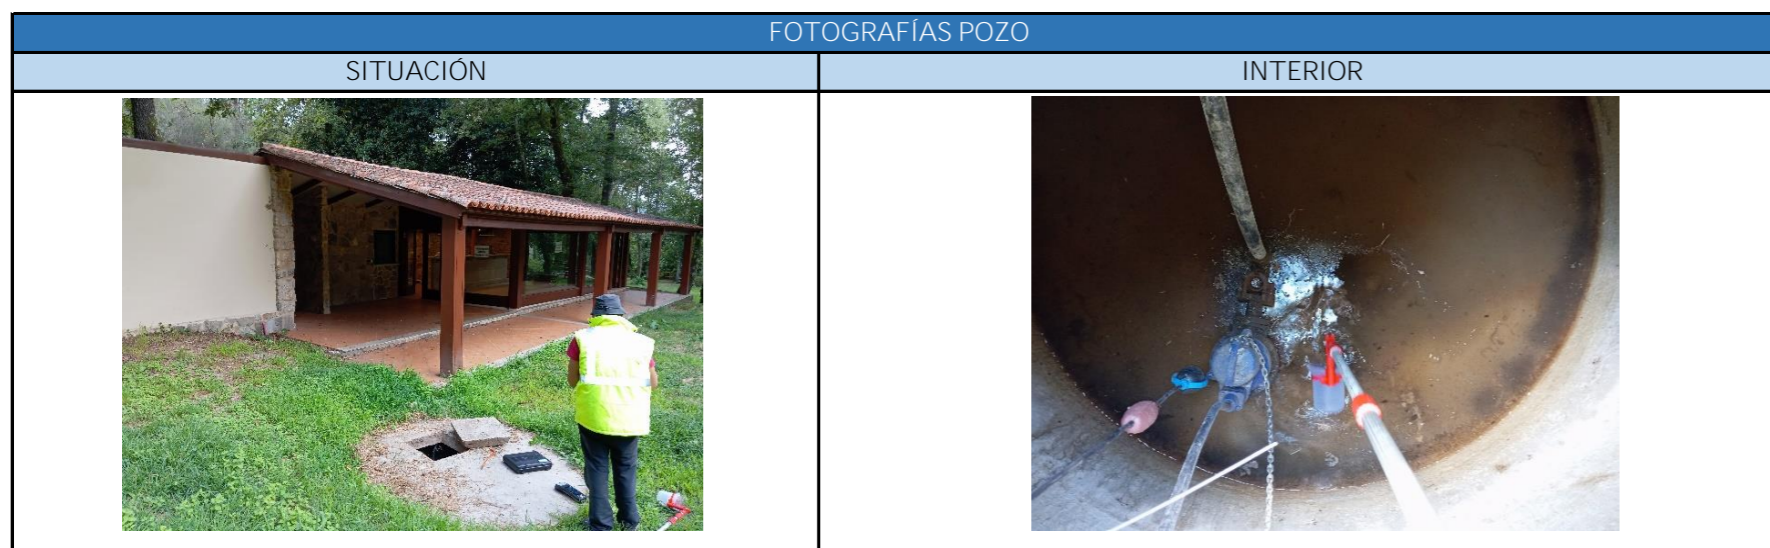
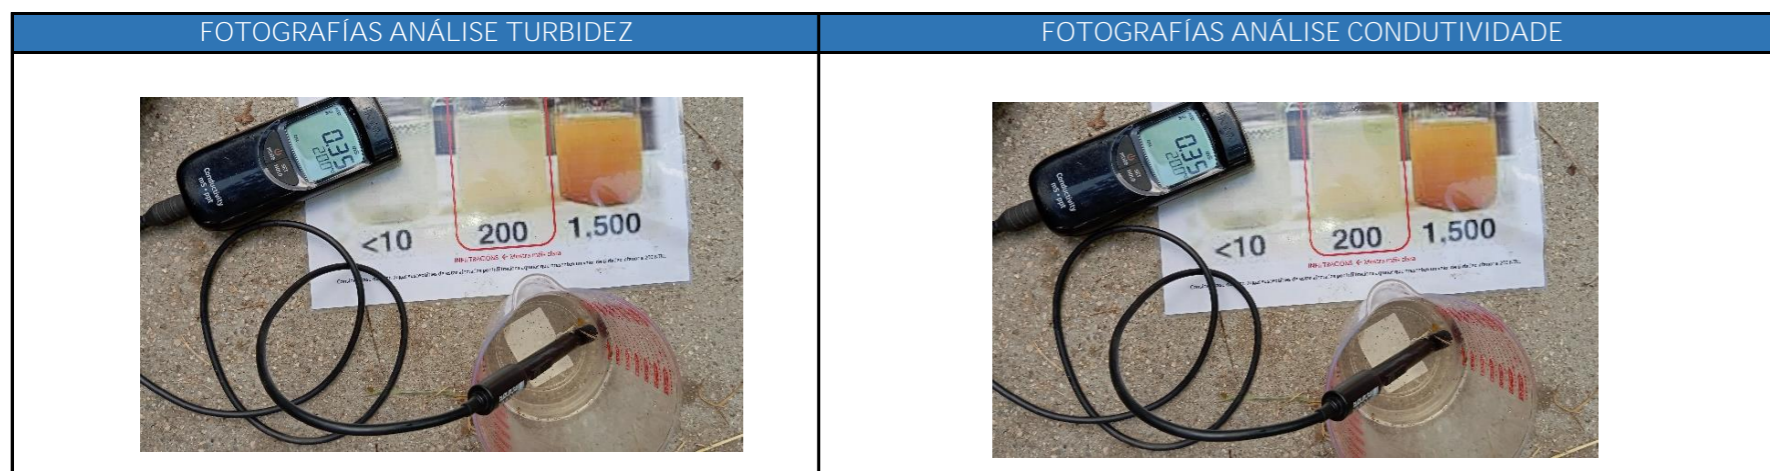
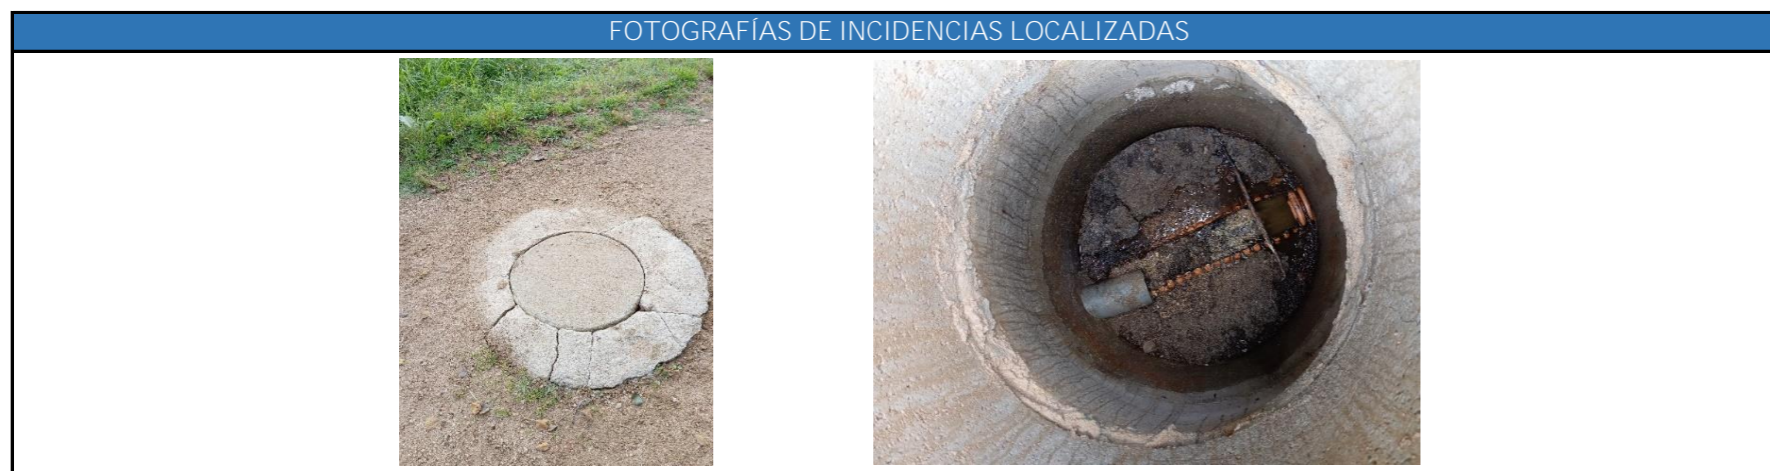
Entradas / saídas					
	Entra	Entra	Entra	Entra	Sae	Sae
Viene de	Bar e baños					
Va a	FOSA					
Acometida						
Material	PVC					
Diámetro	160					
Caudal	0					
Turbidez	10					
Conductividade	0,35					
Observaciones	Pozo con infiltración interior

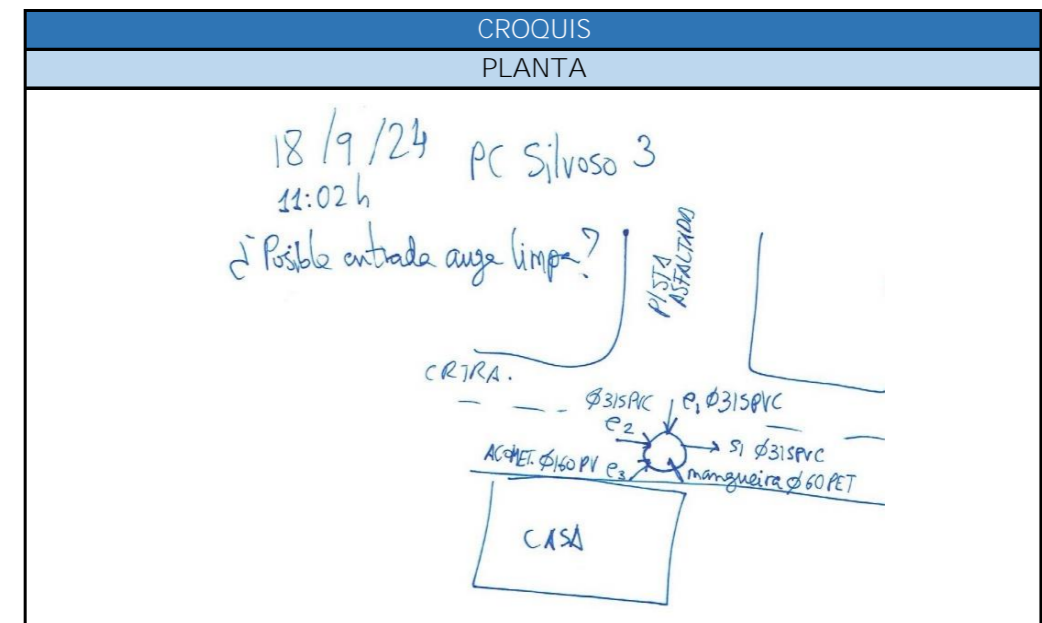
Valor cercano a unha posible infiltración de auga limpa, no se detecta a procedencia augas arriba por non atopar pozos de saneamento

$C = 0,31$   
 $NTU = 1200$   
 $Q = 0,051/s$

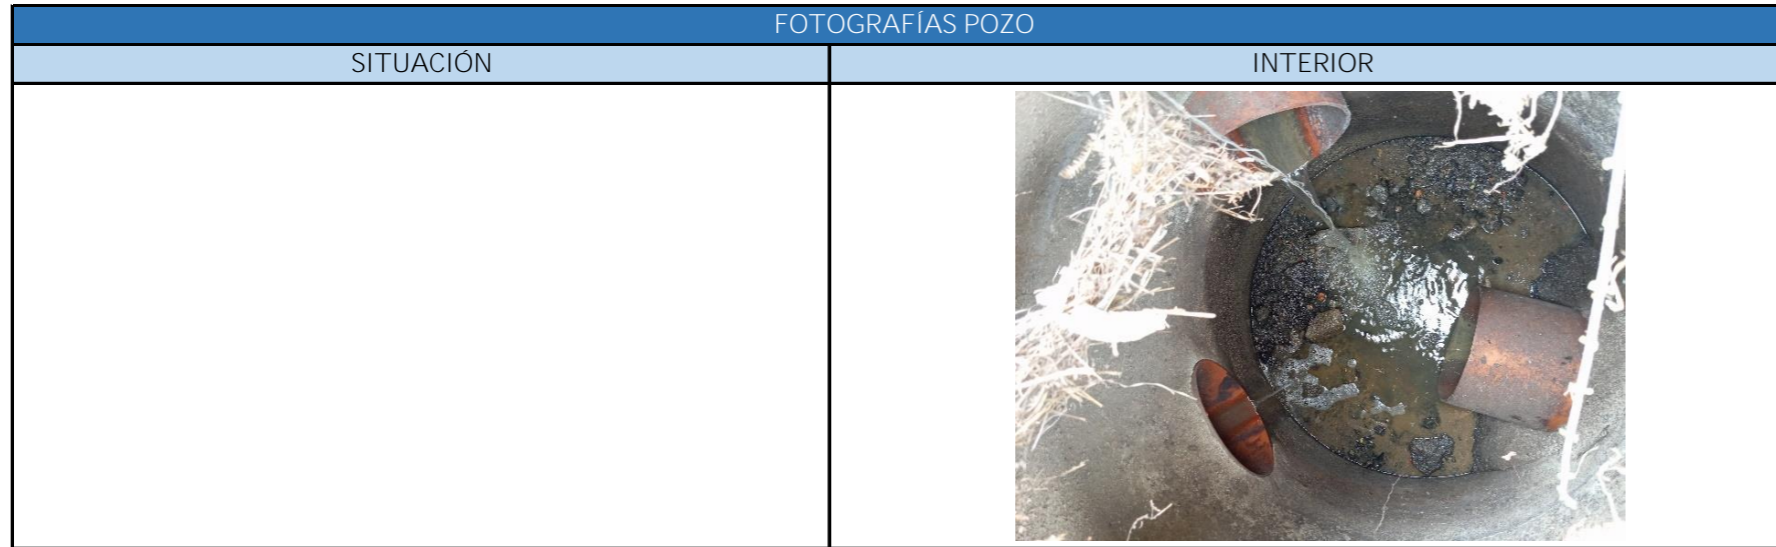
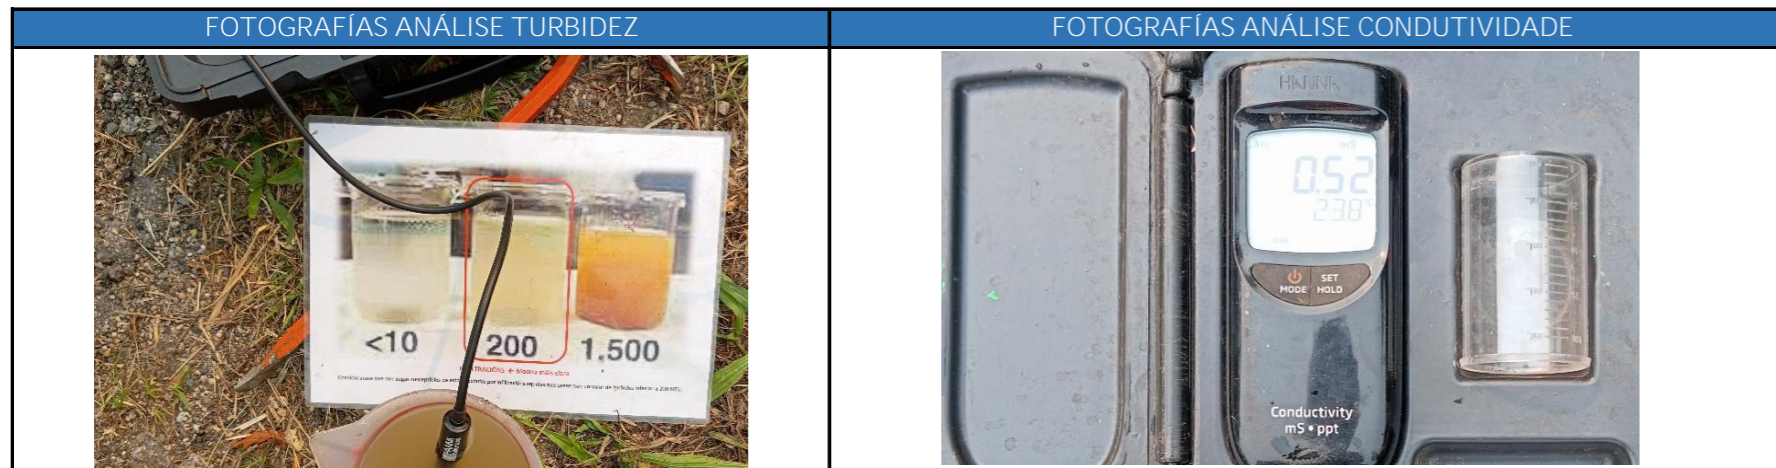
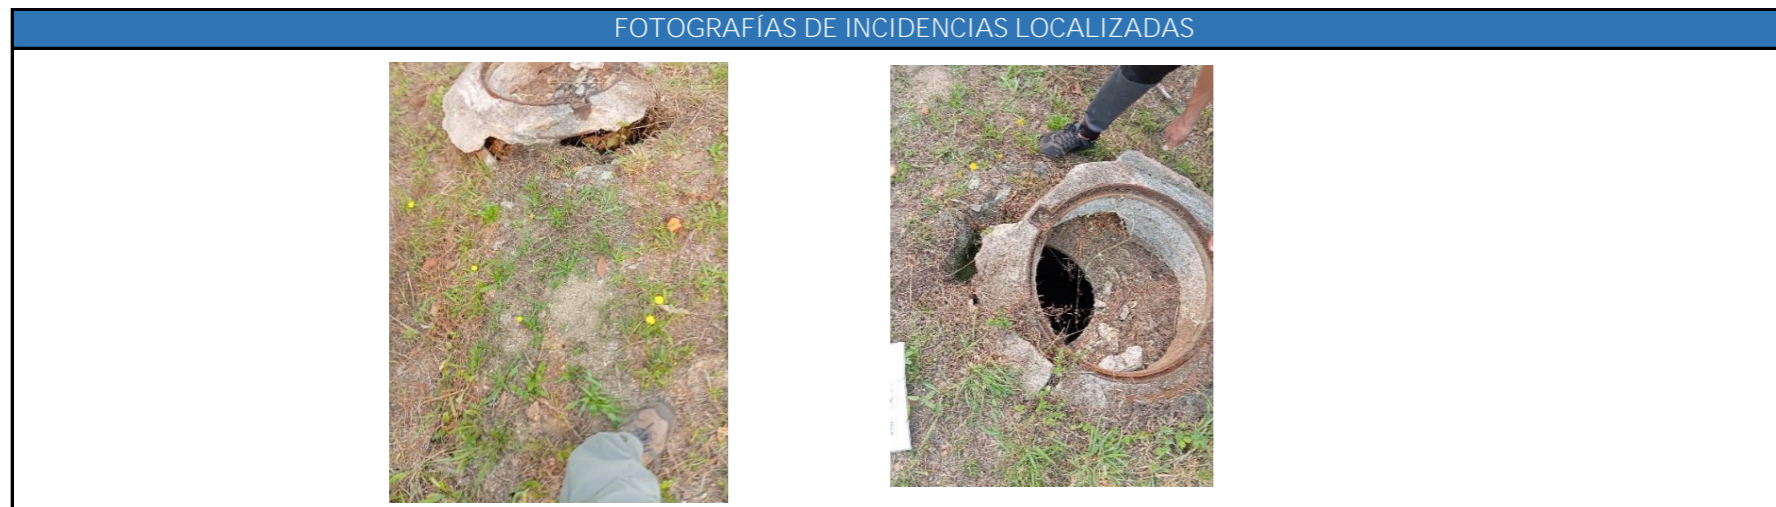
Entradas / saídas						
	Entra	Entra	Entra	Entra	Sae	Sae
Viene de	O Pazo, Mosteiro					
Va a	EDARO Pazo-Mosteiro					
Acometida						
Material	PVC					
Diámetro	315					
Caudal	0,2					
Turbidez	500					
Conductividade	0,52					
Observaciones	Rotura en pozo

Incidencia POZO ROTO EXTERIOR

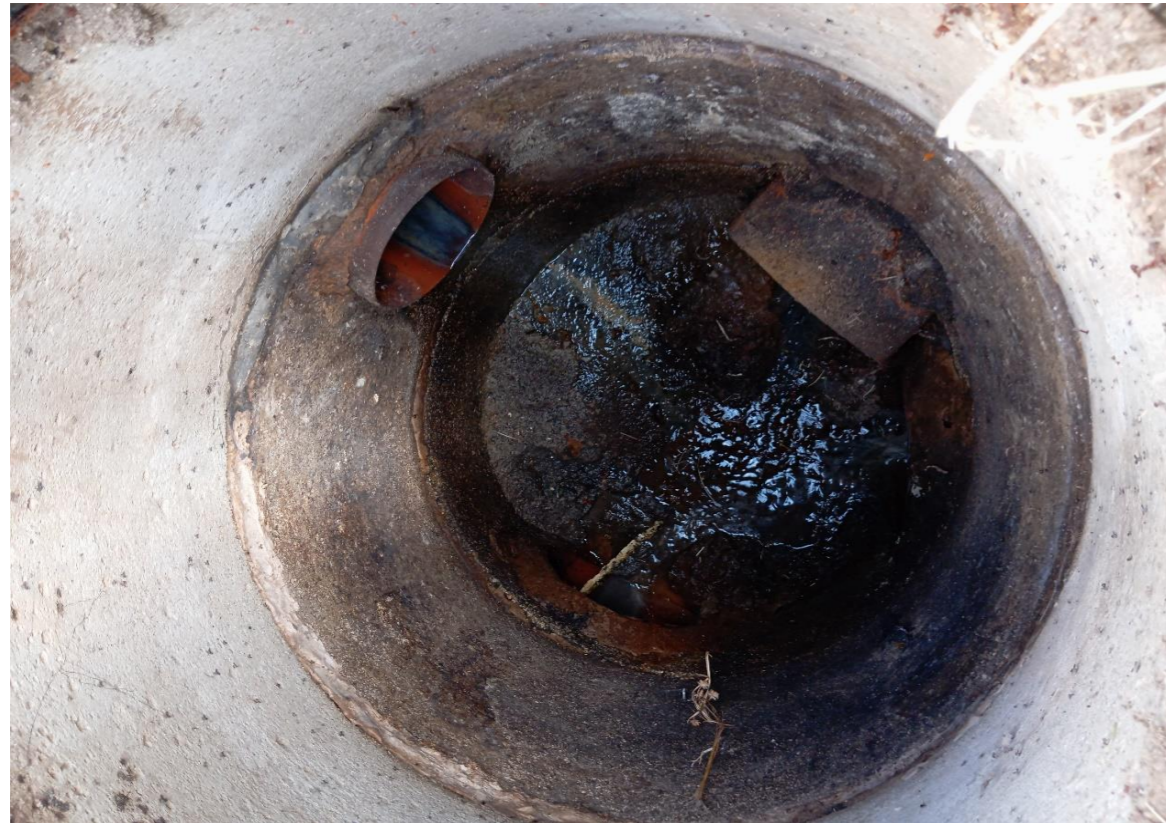
Infiltración de auga en pozo e entrada de auga limpa na red. Entrada e1 porcedente de fincas.
