Proyecto: Reajuste y Remate de Urbanización.

INFORME TÉCNICO DEL POLÍGONO INDUSTRIAL "AS COVAS"

ASUNTO: Estado de los servicios en el Polígono Industrial de “As Covas”.

NOMBRE DEL PROYECTO: REVISION TUBERIAS EN POLIGONO INDUSTRIAL AS COVAS (MEIS)	CREADO: 2017.06.08	NOMBRE DEL CATÁLOGO: EN13508-2
CLIENTE: CONCELLO DE MEIS	ENCARGADO DE PROYECTO: CANALIS SOLUCIONES TECNOLOGICAS, S.L.	CONTRATISTA: CANALIS SOLUCIONES TECNOLOGICAS, S.L.

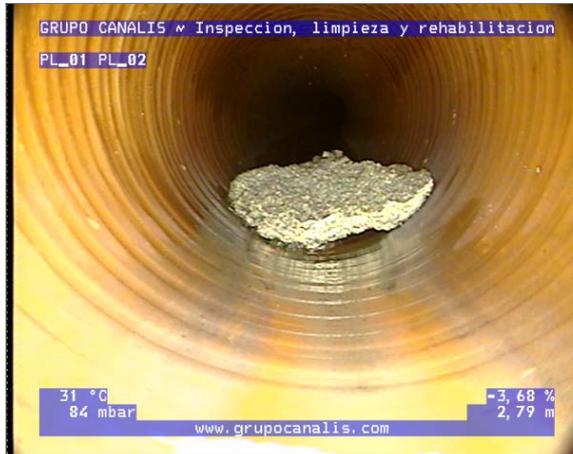
Archivo de fotos: **PL_01 - PL_02_0000.bmp**
 Código: **BBCC**
 Contador de Metros: **2,79 m**
 Texto: **Depósitos duro o compacto, grueso, 10 %**

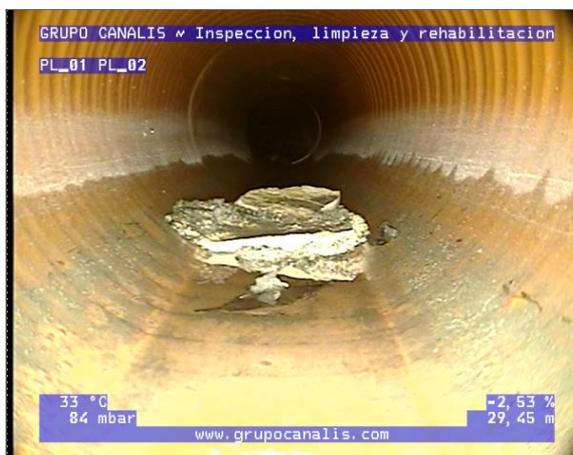
Archivo de fotos: **PL_01 - PL_02_0001.bmp**
 Código: **BAAA**
 Contador de Metros: **13,79 m**
 Texto: **Deformación vertical, el cambio de porcentaje en la dimensión que se reduce, 1 %, a 6 Reloj**

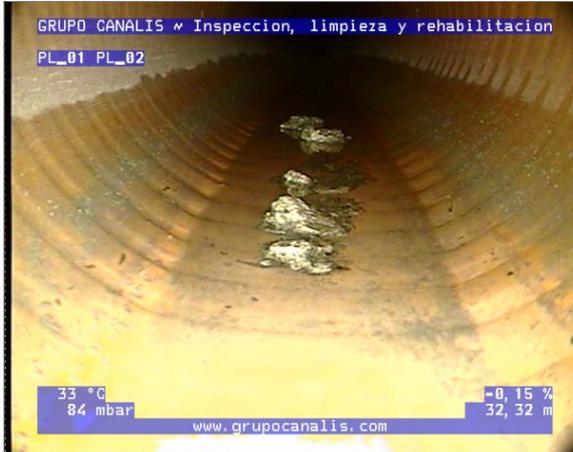
PL_01 - PL_02_0003.bmp

BBCC

32,32 m

Depósitos duro o compacto, grueso, 3 %

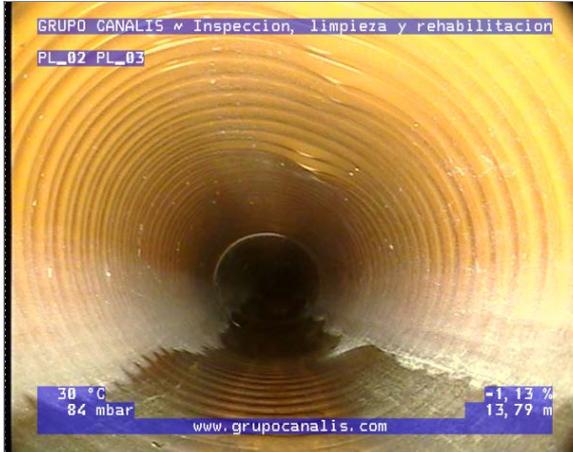
Archivo de fotos: PL_02 - PL_03_0000.bmp
 Código: BAAA
 Contador de Metros: 13,79 m
 Texto: Deformación vertical, el cambio de porcentaje en la dimensión que se reduce, 2 %, a 2 Reloj

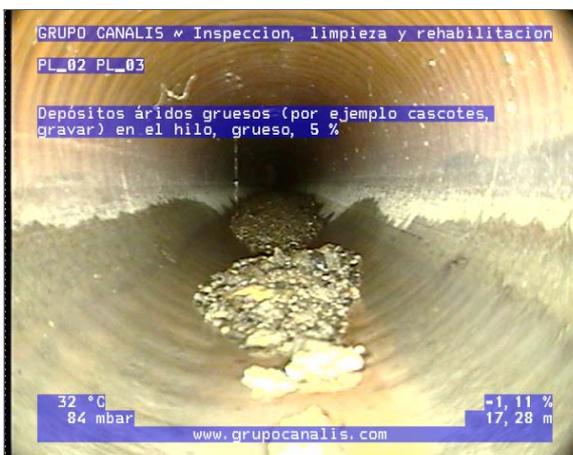
Archivo de fotos: PL_02 - PL_03_0001.bmp
 Código: BBCB
 Contador de Metros: 17,28 m
 Texto: Depósitos áridos gruesos (por ejemplo cascotes, gravar) en el hilo, grueso, 5 %

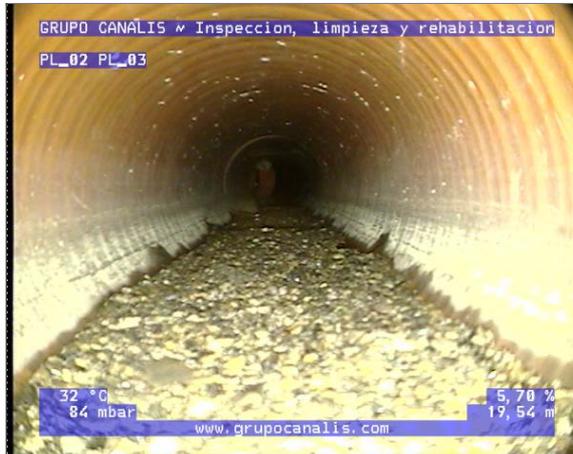
Archivo de fotos: PL_02 - PL_03_0003.bmp
 Código: BBCB
 Contador de Metros: 19,54 m
 Texto: Depósitos áridos gruesos (por ejemplo cascotes, gravar) en el hilo, grueso, 10 %

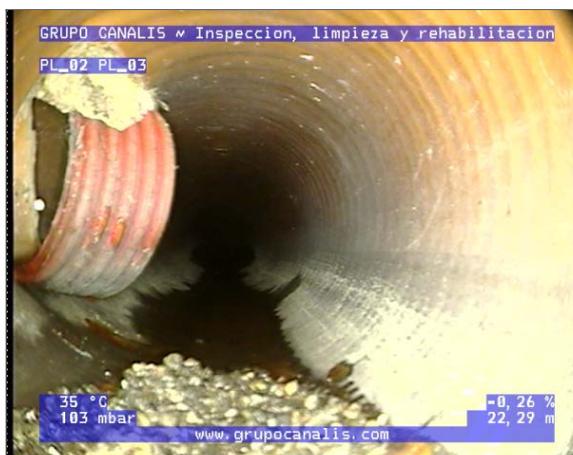
Archivo de fotos: PL_02 - PL_03_0004.bmp
 Código: BAG
 Contador de Metros: 21,90 m
 Texto: Conexión penetrante, obstruyendo el área de la sección transversal, del diámetro, 10 %, a 9 Reloj

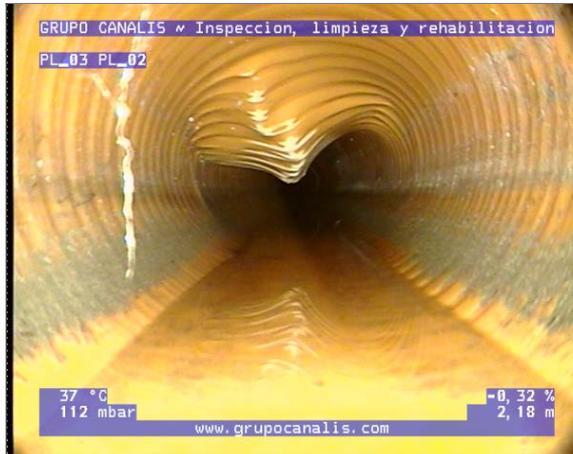
Archivo de fotos: **PL_03 - PL_02_0000.bmp**
 Código: **BAAA**
 Contador de Metros: **2,18 m**
 Texto: **Deformación vertical, el cambio de porcentaje en la dimensión que se reduce, 45 %, desde 9 Reloj, a 2 Reloj**

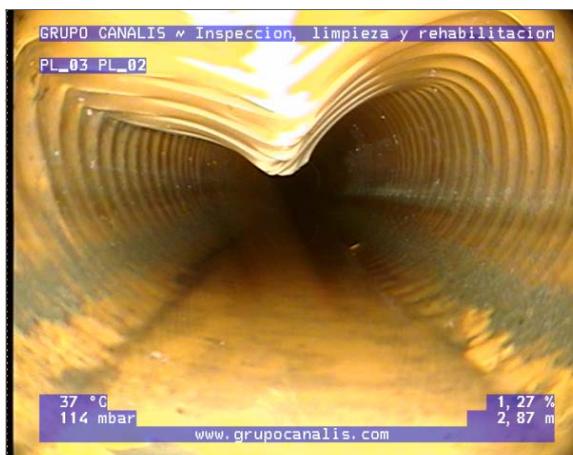
Archivo de fotos: **PL_03 - PL_02_0001.bmp**
 Código: **BAAA**
 Contador de Metros: **2,18 m**
 Texto: **Deformación vertical, el cambio de porcentaje en la dimensión que se reduce, 45 %, desde 9 Reloj, a 2 Reloj**

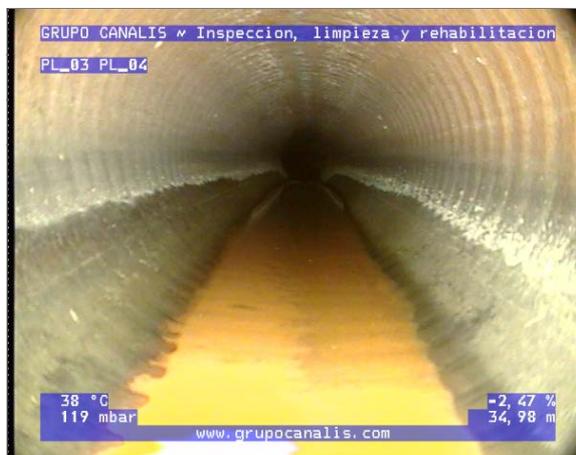
Archivo de fotos: **PL_03 - PL_04_0000.bmp**
 Código: **BDB**
 Contador de Metros: **34,98 m**
 Texto: **Observación general, CONTRAPEDIENTES**

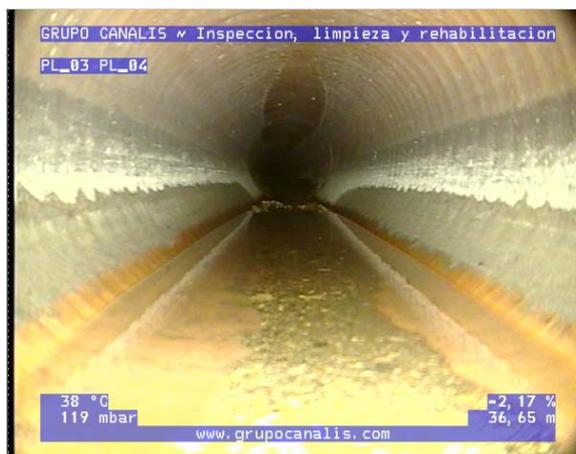
Archivo de fotos: **PL_03 - PL_04_0001.bmp**
 Código: **BDB**
 Contador de Metros: **34,98 m**
 Texto: **Observación general, CONTRAPEDIENTES**

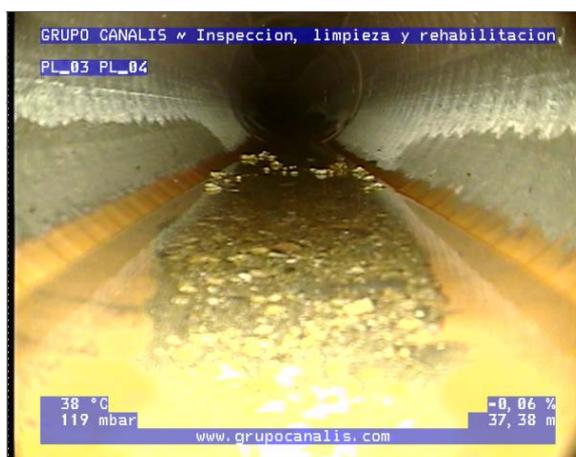
Archivo de fotos: **PL_03 - PL_04_0002.bmp**
 Código: **BBCB**
 Contador de Metros: **37,38 m**
 Texto: **Depósitos áridos gruesos (por ejemplo cascotes, gravar) en el hilo, grueso, 3 %**

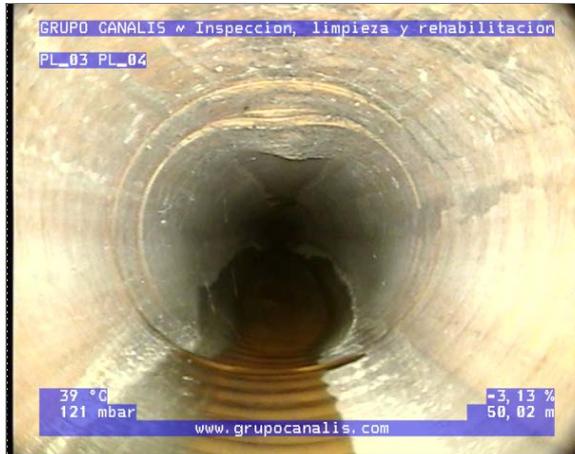
Archivo de fotos: **PL_03 - PL_04_0003.bmp**
 Código: **BAAA**
 Contador de Metros: **50,02 m**
 Texto: **Deformación vertical, el cambio de porcentaje en la dimensión que se reduce, 2 %, a 12 Reloj**

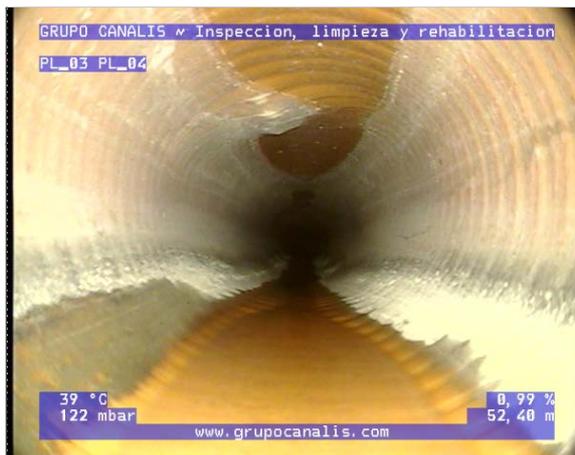
Archivo de fotos: **PL_03 - PL_04_0004.bmp**
 Código: **BAAA**
 Contador de Metros: **52,40 m**
 Texto: **Deformación vertical, el cambio de porcentaje en la dimensión que se reduce, 2 %, a 11 Reloj**

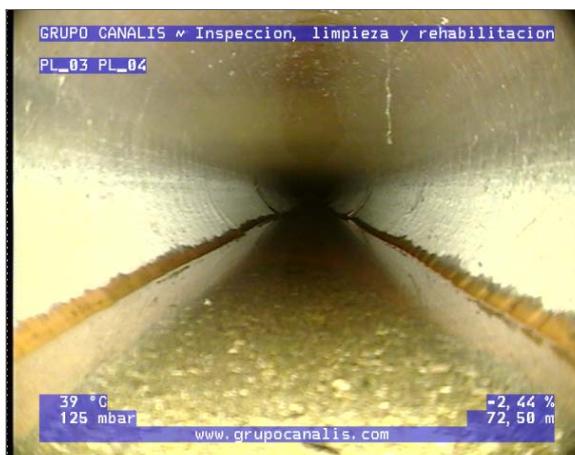
Archivo de fotos: **PL_03 - PL_04_0005.bmp**
 Código: **BBCB**
 Contador de Metros: **72,50 m**
 Texto: **Depósitos áridos gruesos (por ejemplo cascotes, gravar) en el hilo, grueso, 1 %**

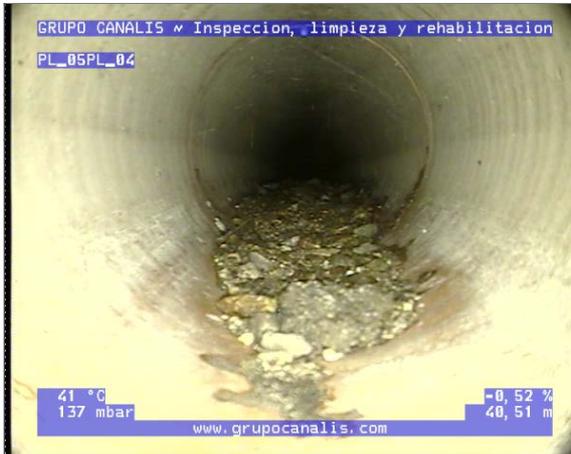
Archivo de fotos: **PL_05 - PL_04_0000.bmp**
 Código: **BBCB**
 Contador de Metros: **40,51 m**
 Texto: **Depósitos áridos gruesos (por ejemplo cascotes, gravar) en el hilo, grueso, 5 %**

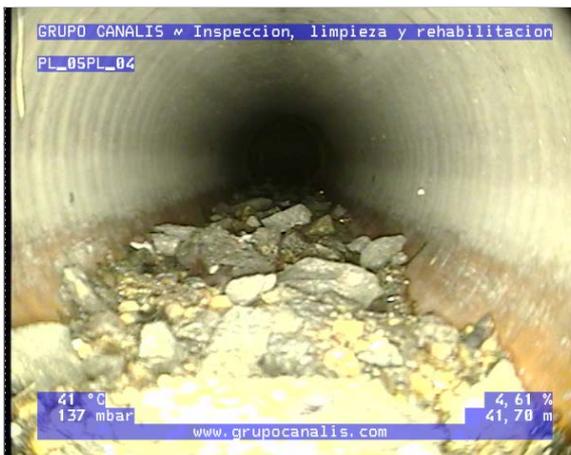
Archivo de fotos: **PL_05 - PL_04_0001.bmp**
 Código: **BBCB**
 Contador de Metros: **40,51 m**
 Texto: **Depósitos áridos gruesos (por ejemplo cascotes, gravar) en el hilo, grueso, 5 %**

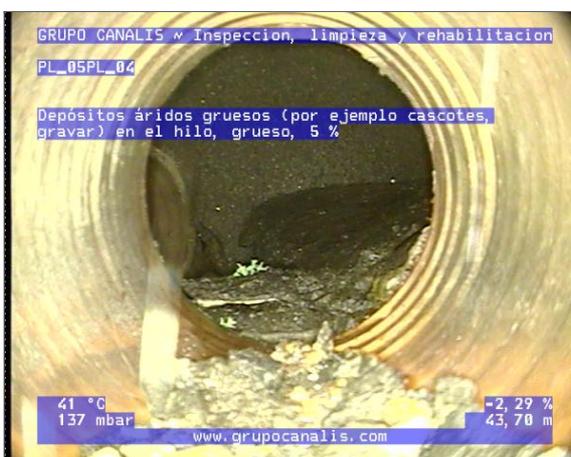
Archivo de fotos: **PL_05 - PL_04_0002.bmp**
 Código: **BBCB**
 Contador de Metros: **43,70 m**
 Texto: **Depósitos áridos gruesos (por ejemplo cascotes, gravar) en el hilo, grueso, 5 %**

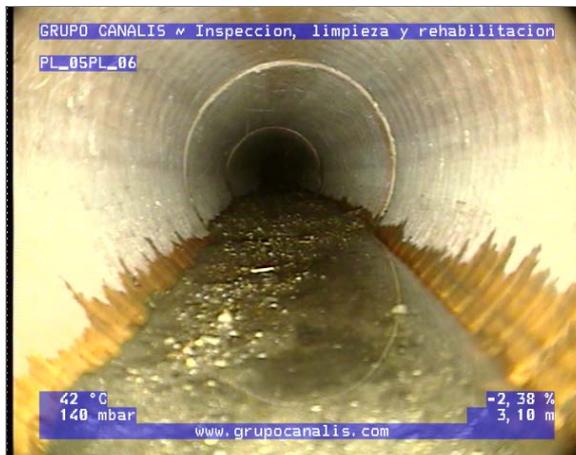
Archivo de fotos **PL_05 - PL_06_0000.bmp**
 Código: **BBCB**
 Contador de Metros: **3,10 m**
 Texto: **Depósitos áridos gruesos (por ejemplo cascotes, gravar) en el hilo, grueso, 5 %**

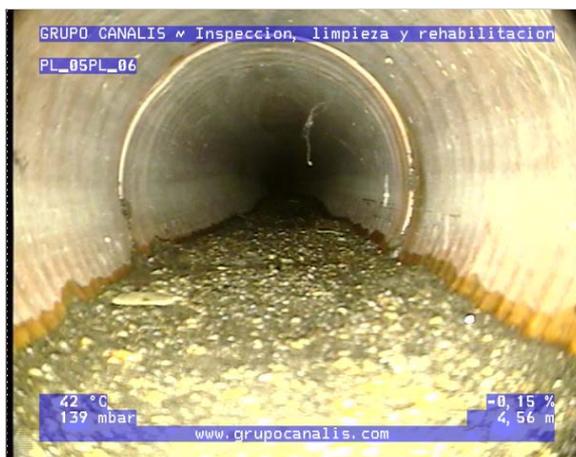
Archivo de fotos **PL_05 - PL_06_0001.bmp**
 Código: **BBCB**
 Contador de Metros: **3,10 m**
 Texto: **Depósitos áridos gruesos (por ejemplo cascotes, gravar) en el hilo, grueso, 5 %**

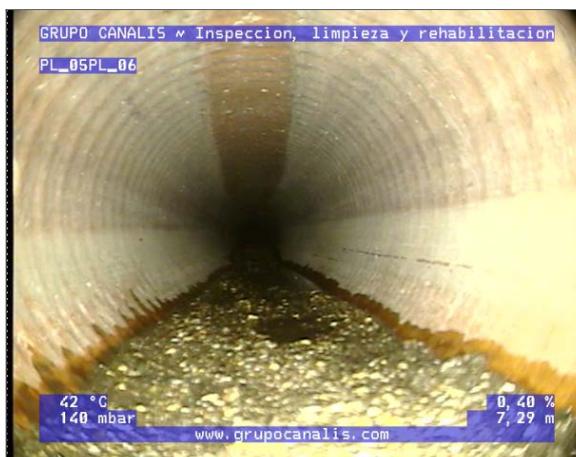
Archivo de fotos **PL_05 - PL_06_0002.bmp**
 Código: **BBCB**
 Contador de Metros: **7,29 m**
 Texto: **Depósitos áridos gruesos (por ejemplo cascotes, gravar) en el hilo, grueso, 5 %**

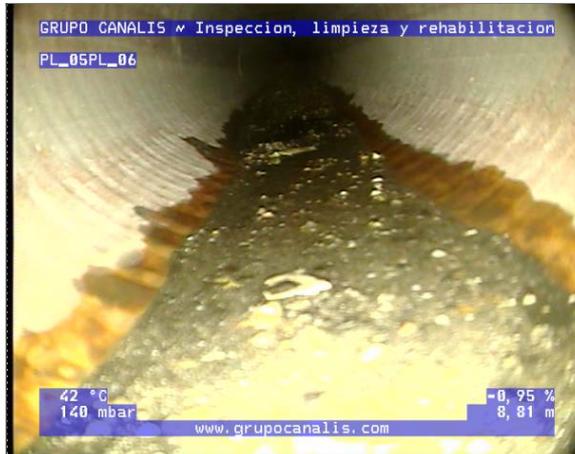
Archivo de fotos: **PL_05 - PL_06_0003.bmp**
 Código: **BBCB**
 Contador de Metros: **7,29 m**
 Texto: **Depósitos áridos gruesos (por ejemplo cascotes, gravar) en el hilo, grueso, 5 %**

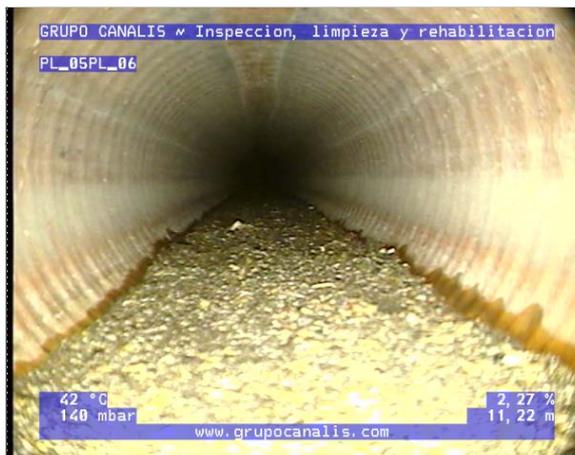
Archivo de fotos: **PL_05 - PL_06_0004.bmp**
 Código: **BBCB**
 Contador de Metros: **11,22 m**
 Texto: **Depósitos áridos gruesos (por ejemplo cascotes, gravar) en el hilo, grueso, 10 %**

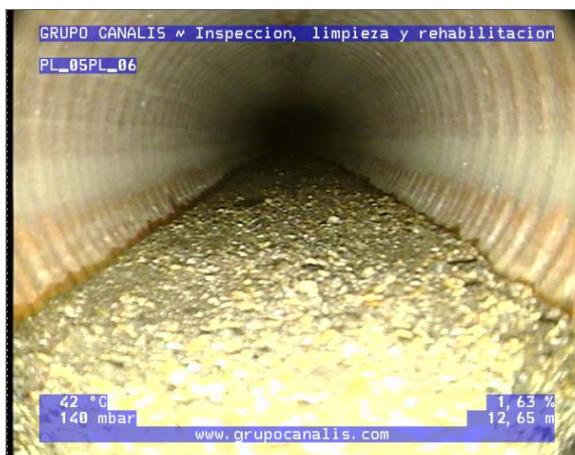
Archivo de fotos: **PL_05 - PL_06_0005.bmp**
 Código: **BBCB**
 Contador de Metros: **11,22 m**
 Texto: **Depósitos áridos gruesos (por ejemplo cascotes, gravar) en el hilo, grueso, 10 %**

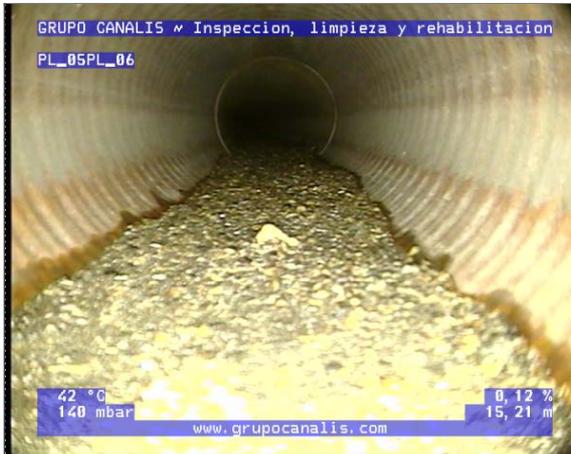
Archivo de fotos: **PL_05 - PL_06_0006.bmp**
 Código: **BBCB**
 Contador de Metros: **15,21 m**
 Texto: **Depósitos áridos gruesos (por ejemplo cascotes, gravar) en el hilo, grueso, 10 %**

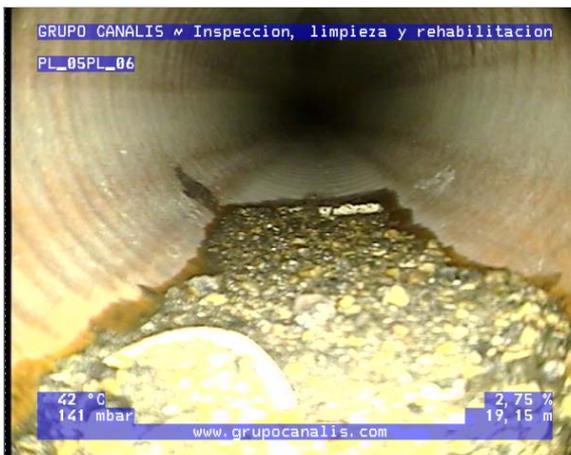
Archivo de fotos: **PL_05 - PL_06_0007.bmp**
 Código: **BBCB**
 Contador de Metros: **15,21 m**
 Texto: **Depósitos áridos gruesos (por ejemplo cascotes, gravar) en el hilo, grueso, 10 %**

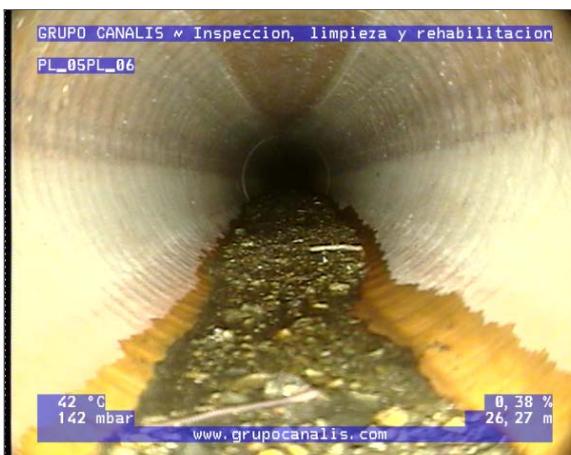
Archivo de fotos: **PL_05 - PL_06_0008.bmp**
 Código: **BBCB**
 Contador de Metros: **26,27 m**
 Texto: **Depósitos áridos gruesos (por ejemplo cascotes, gravar) en el hilo, grueso, 7 %**

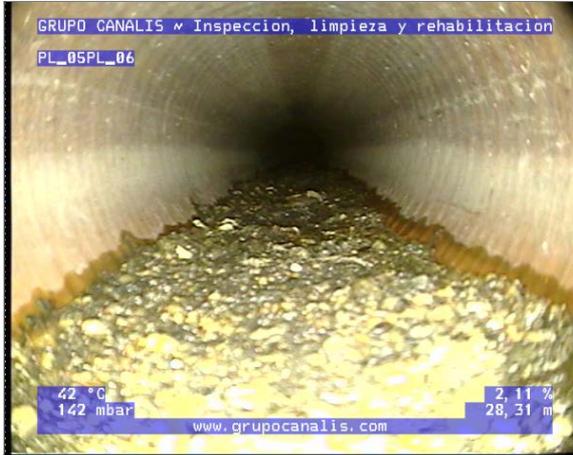
Archivo de fotos: **PL_05 - PL_06_0009.bmp**
 Código: **BBCB**
 Contador de Metros: **26,27 m**
 Texto: **Depósitos áridos gruesos (por ejemplo cascotes, gravar) en el hilo, grueso, 7 %**

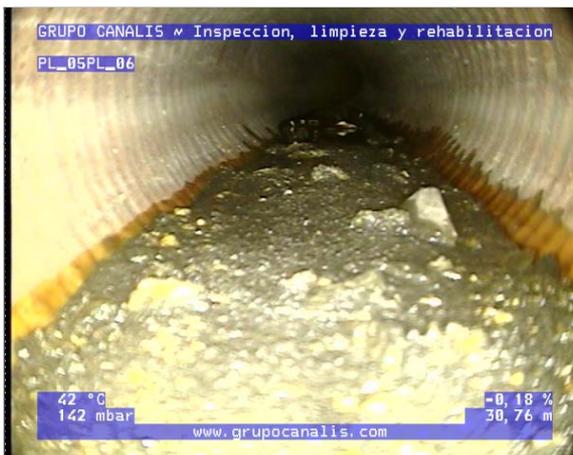
Archivo de fotos: **PL_05 - PL_06_0010.bmp**
 Código: **BBCB**
 Contador de Metros: **30,76 m**
 Texto: **Depósitos áridos gruesos (por ejemplo cascotes, gravar) en el hilo, grueso, 7 %**

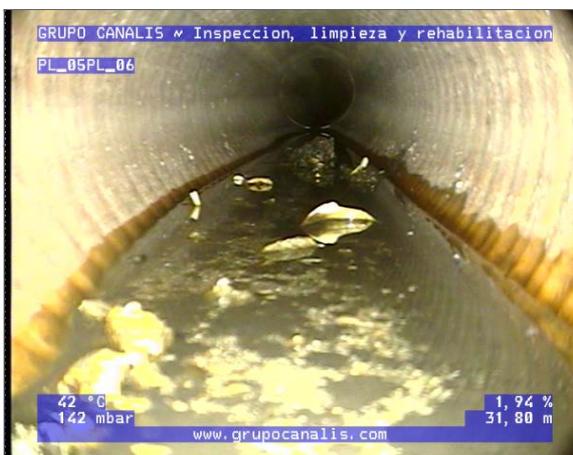
Archivo de fotos: **PL_05 - PL_06_0011.bmp**
 Código: **BBCB**
 Contador de Metros: **30,76 m**
 Texto: **Depósitos áridos gruesos (por ejemplo cascotes, gravar) en el hilo, grueso, 7 %**

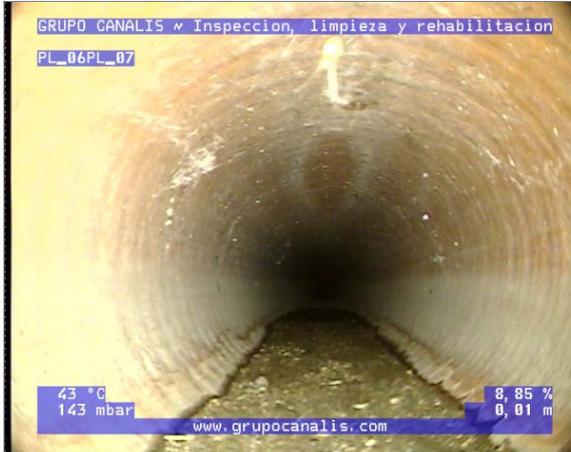
Archivo de fotos: **PL_06 - PL_07_0000.bmp**
 Código: **BBCB**
 Contador de Metros: **0,01 m**
 Texto: **Depósitos áridos gruesos (por ejemplo cascotes, gravar) en el hilo, grueso, 5 %**

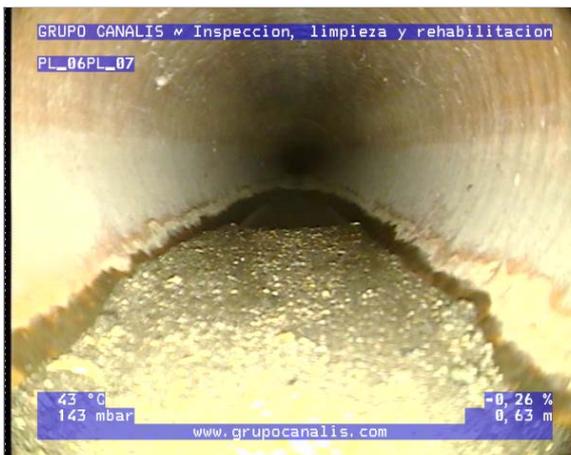
Archivo de fotos: **PL_06 - PL_07_0001.bmp**
 Código: **BBCB**
 Contador de Metros: **0,01 m**
 Texto: **Depósitos áridos gruesos (por ejemplo cascotes, gravar) en el hilo, grueso, 5 %**

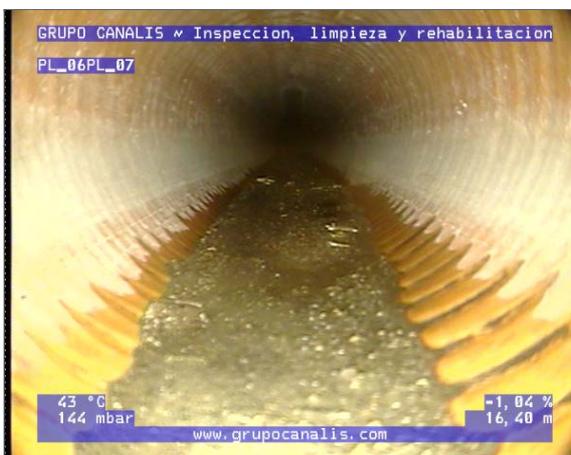
Archivo de fotos: **PL_06 - PL_07_0002.bmp**
 Código: **BBCB**
 Contador de Metros: **16,40 m**
 Texto: **Depósitos áridos gruesos (por ejemplo cascotes, gravar) en el hilo, grueso, 5 %**

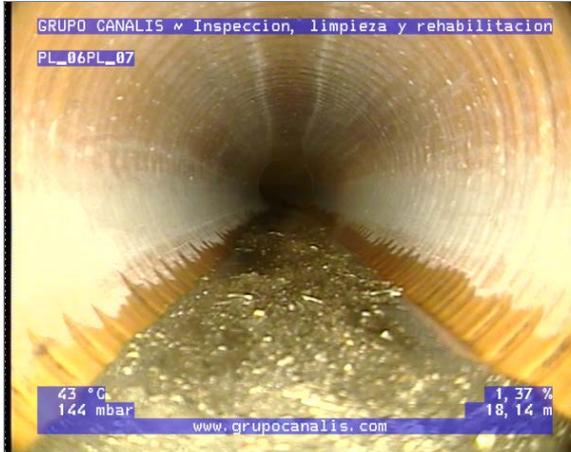
Archivo de fotos: **PL_06 - PL_07_0003.bmp**
 Código: **BBCB**
 Contador de Metros: **16,40 m**
 Texto: **Depósitos áridos gruesos (por ejemplo cascotes, gravar) en el hilo, grueso, 5 %**

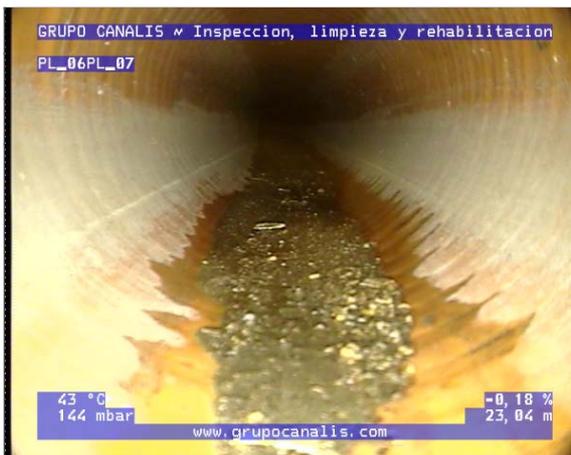
Archivo de fotos: **PL_06 - PL_07_0004.bmp**
 Código: **BBCB**
 Contador de Metros: **23,04 m**
 Texto: **Depósitos áridos gruesos (por ejemplo cascotes, gravar) en el hilo, grueso, 5 %**

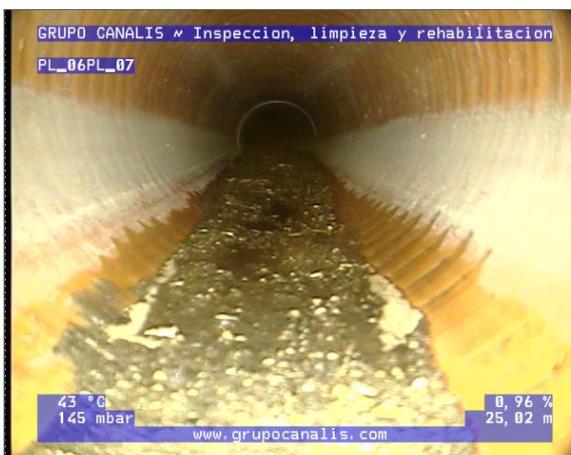
Archivo de fotos: **PL_06 - PL_07_0005.bmp**
 Código: **BBCB**
 Contador de Metros: **23,04 m**
 Texto: **Depósitos áridos gruesos (por ejemplo cascotes, gravar) en el hilo, grueso, 5 %**

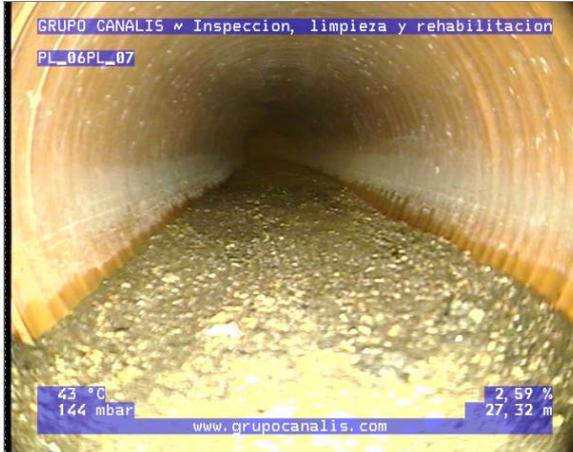
Archivo de fotos: **PL_06 - PL_07_0006.bmp**
 Código: **BBCB**
 Contador de Metros: **27,32 m**
 Texto: **Depósitos áridos gruesos (por ejemplo cascotes, gravar) en el hilo, grueso, 10 %**

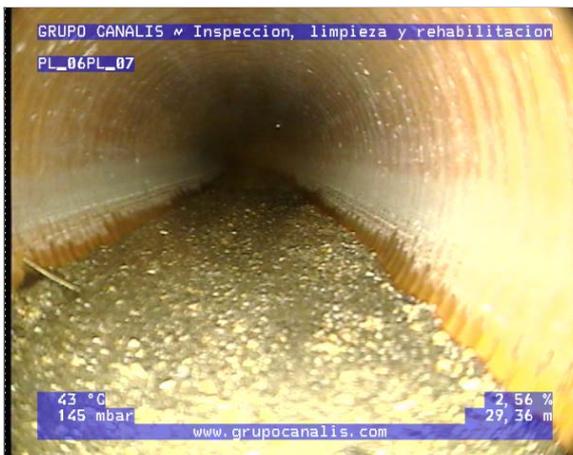
Archivo de fotos: **PL_06 - PL_07_0007.bmp**
 Código: **BBCB**
 Contador de Metros: **29,36 m**
 Texto: **Depósitos áridos gruesos (por ejemplo cascotes, gravar) en el hilo, grueso, 10 %**

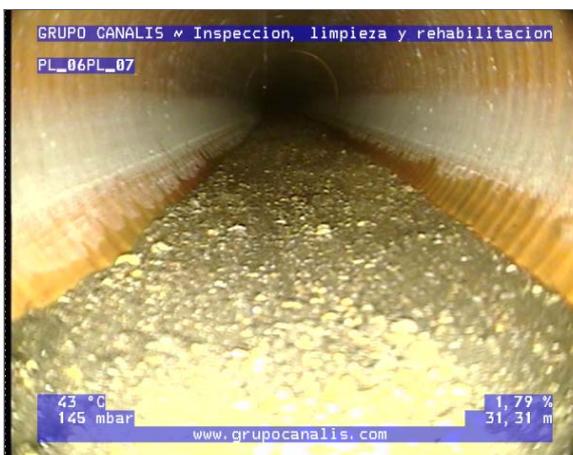
Archivo de fotos: **PL_06 - PL_07_0008.bmp**
 Código: **BBCB**
 Contador de Metros: **31,31 m**
 Texto: **Depósitos áridos gruesos (por ejemplo cascotes, gravar) en el hilo, grueso, 10 %**

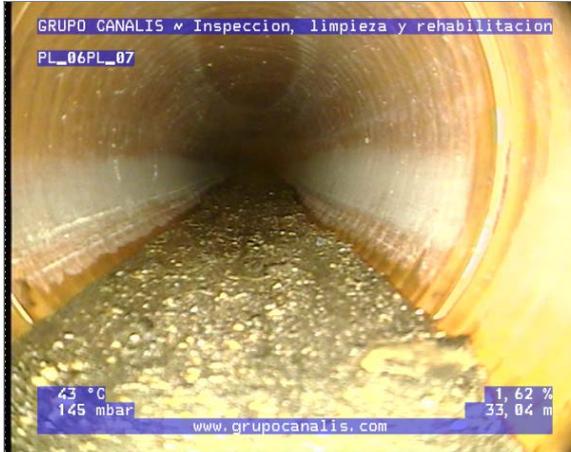
Archivo de fotos: **PL_06 - PL_07_0009.bmp**
 Código: **BBCB**
 Contador de Metros: **31,31 m**
 Texto: **Depósitos áridos gruesos (por ejemplo cascotes, gravar) en el hilo, grueso, 10 %**

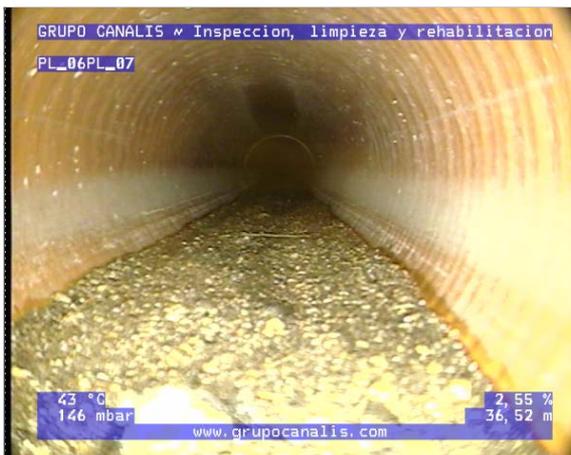
Archivo de fotos: **PL_06 - PL_07_0010.bmp**
 Código: **BBCB**
 Contador de Metros: **36,52 m**
 Texto: **Depósitos áridos gruesos (por ejemplo cascotes, gravar) en el hilo, grueso, 10 %**

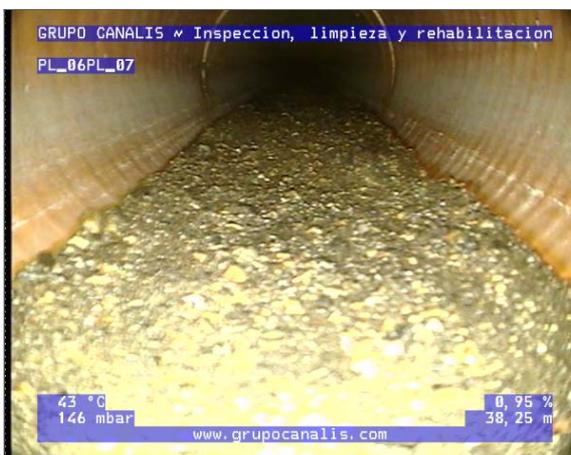
Archivo de fotos: **PL_06 - PL_07_0011.bmp**
 Código: **BBCB**
 Contador de Metros: **36,52 m**
 Texto: **Depósitos áridos gruesos (por ejemplo cascotes, gravar) en el hilo, grueso, 10 %**

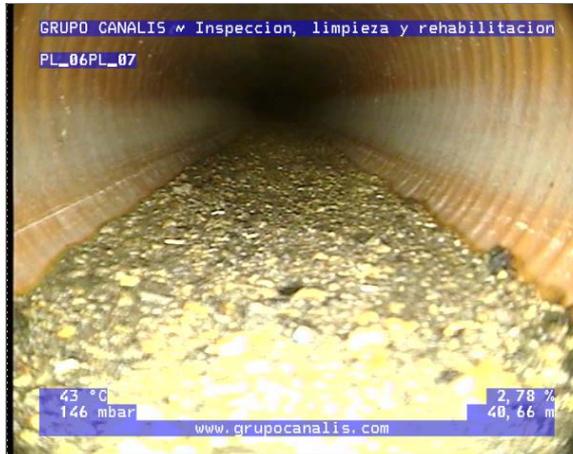
Archivo de fotos **PL_06 - PL_07_0012.bmp**

Código: **BBCB**

Contador de Metros: **40,66 m**

Texto: **Depósitos áridos gruesos (por ejemplo cascotes, gravar) en el hilo, grueso, 10 %**

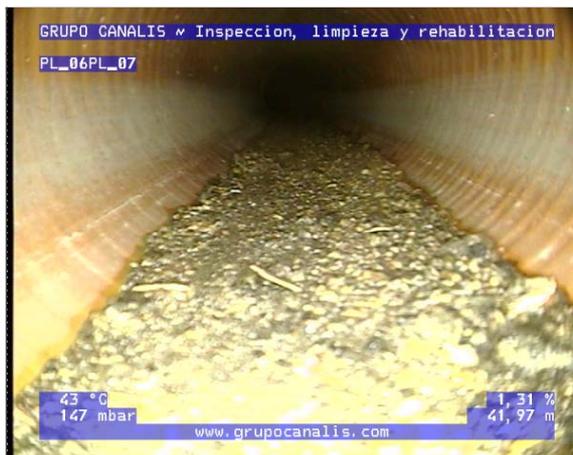
Archivo de fotos **PL_06 - PL_07_0013.bmp**

Código: **BBCB**

Contador de Metros: **40,66 m**

Texto: **Depósitos áridos gruesos (por ejemplo cascotes, gravar) en el hilo, grueso, 10 %**

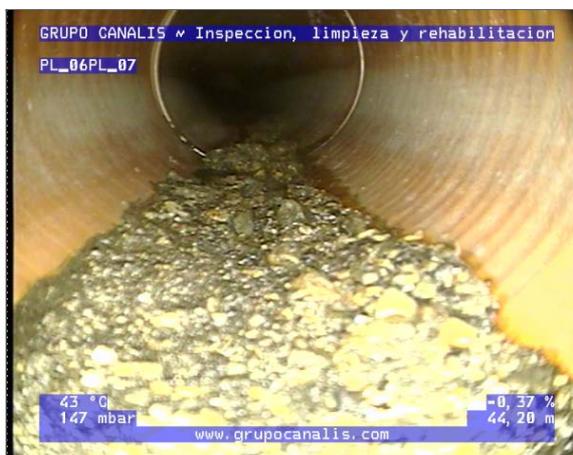
Archivo de fotos **PL_06 - PL_07_0014.bmp**

Código: **BBCB**

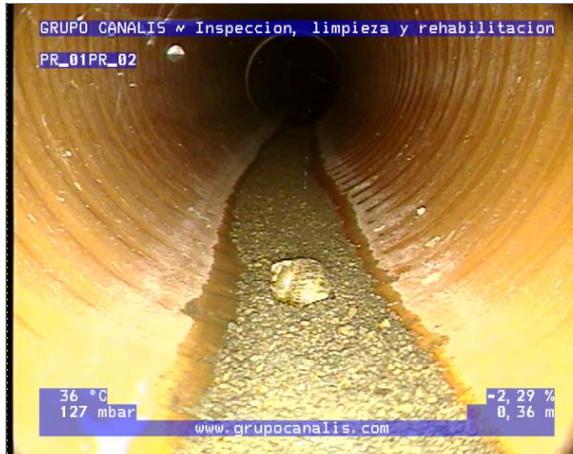
Archivo de fotos: **PR_01 - PR_02_0000.bmp**
 Código: **BBCA**
 Contador de Metros: **0,36 m**
 Texto: **Aridos finos (por ejemplo, arena, cieno) en el hilo de agua, grueso, 2 %**

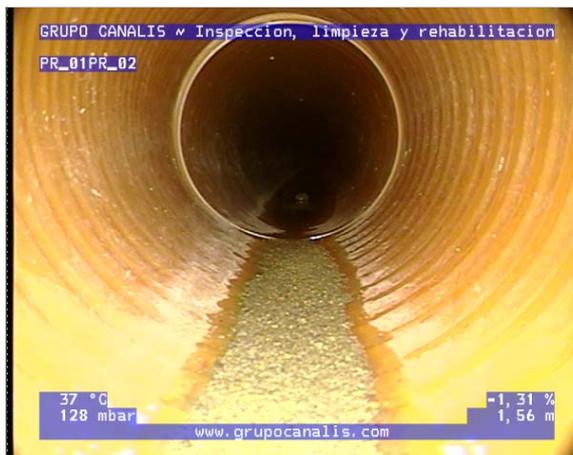
Archivo de fotos: **PR_01 - PR_02_0001.bmp**
 Código: **BBCA**
 Contador de Metros: **0,36 m**
 Texto: **Aridos finos (por ejemplo, arena, cieno) en el hilo de agua, grueso, 2 %**

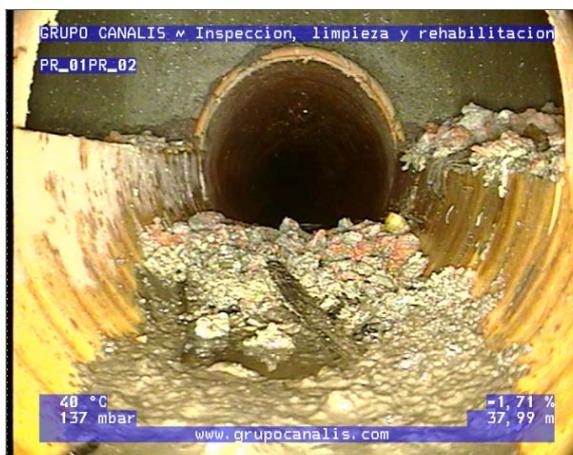
Archivo de fotos: **PR_01 - PR_02_0002.bmp**
 Código: **BBCB**
 Contador de Metros: **37,99 m**
 Texto: **Depósitos áridos gruesos (por ejemplo cascotes, gravar) en el hilo, grueso, 10 %**

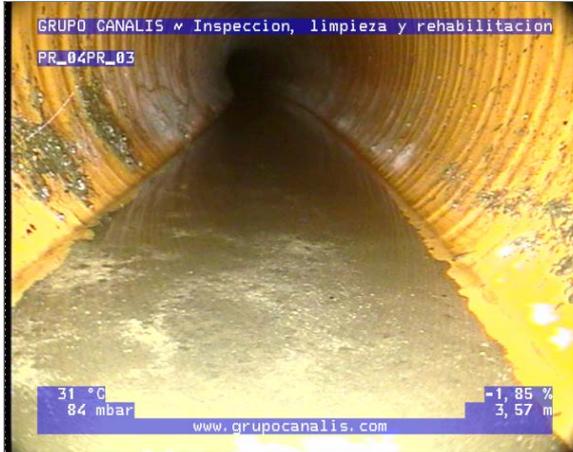
Archivo de fotos: PR_04 - PR_03_0000.bmp
 Código: BBCA
 Contador de Metros: 3,57 m
 Texto: Aridos finos (por ejemplo, arena, cieno) en el hilo de agua, grueso, 3 %

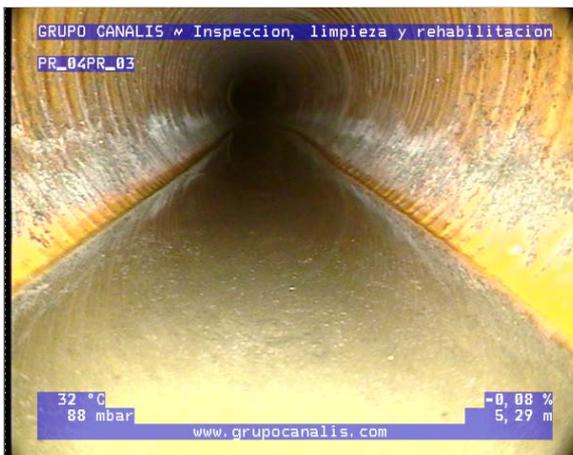
Archivo de fotos: PR_04 - PR_03_0001.bmp
 Código: BBCA
 Contador de Metros: 3,57 m
 Texto: Aridos finos (por ejemplo, arena, cieno) en el hilo de agua, grueso, 3 %

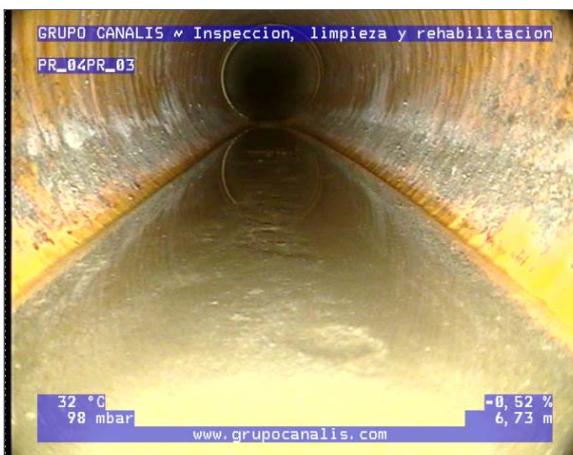
Archivo de fotos: PR_04 - PR_03_0002.bmp
 Código: BBCA
 Contador de Metros: 6,73 m
 Texto: Aridos finos (por ejemplo, arena, cieno) en el hilo de agua, grueso, 4 %

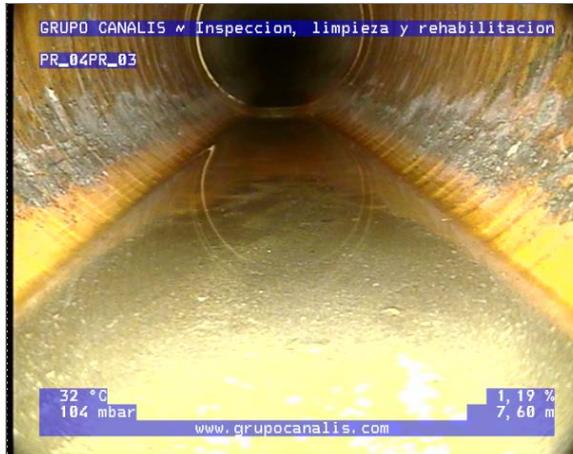
Archivo de fotos: **PR_04 - PR_03_0003.bmp**
 Código: **BBCA**
 Contador de Metros: **6,73 m**
 Texto: **Aridos finos (por ejemplo, arena, cieno) en el hilo de agua, grueso, 4 %**

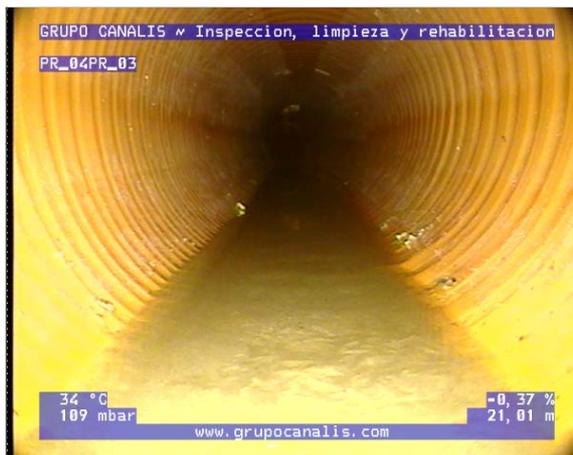
Archivo de fotos: **PR_04 - PR_03_0004.bmp**
 Código: **BBCA**
 Contador de Metros: **21,01 m**
 Texto: **Aridos finos (por ejemplo, arena, cieno) en el hilo de agua, grueso, 1 %**

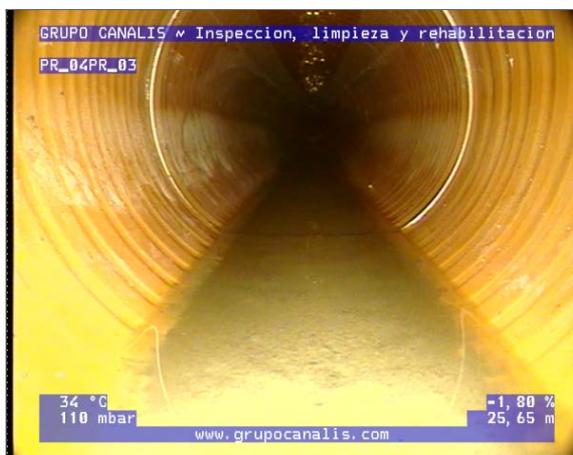
Archivo de fotos: **PR_04 - PR_03_0005.bmp**
 Código: **BBCA**
 Contador de Metros: **25,65 m**
 Texto: **Aridos finos (por ejemplo, arena, cieno) en el hilo de agua, grueso, 2 %**

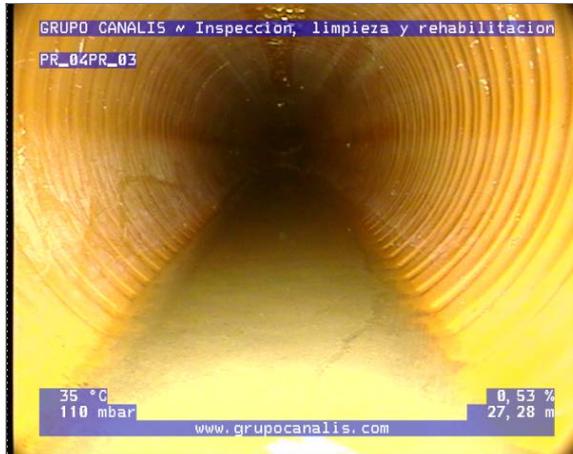
Archivo de fotos: **PR_04 - PR_03_0006.bmp**
Código: **BBCA**
Contador de Metros: **25,65 m**
Texto: **Aridos finos (por ejemplo, arena, cieno) en el hilo de agua, grueso, 2 %**

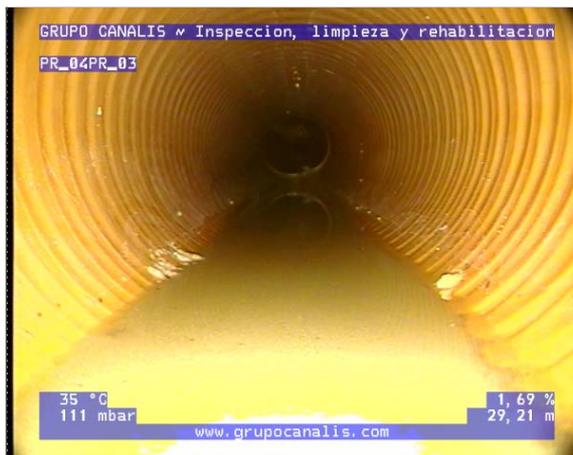
Archivo de fotos: **PR_04 - PR_03_0007.bmp**
Código: **BBCA**
Contador de Metros: **29,21 m**
Texto: **Aridos finos (por ejemplo, arena, cieno) en el hilo de agua, grueso, 5 %**

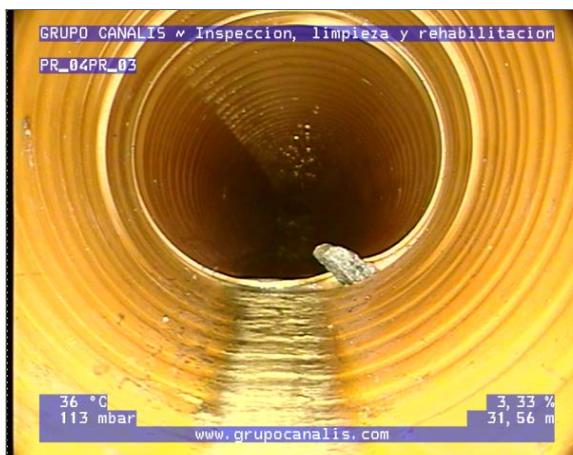
Archivo de fotos: **PR_04 - PR_03_0008.bmp**
Código: **BAG**
Contador de Metros: **31,56 m**
Texto: **Conexión penetrante, obstruyendo el área de la sección transversal, del diámetro, 2 %, a 5 Reloj, PIEDRA PENETRANDO EN JUNTA**

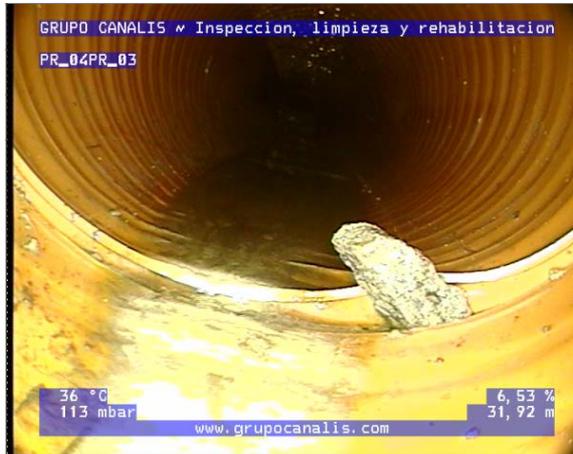
Archivo de fotos **PR_04 - PR_03_0009.bmp**

Código: **BAG**

Contador de Metros: **31,56 m**

Texto: **Conexión penetrante, obstruyendo el área de la sección transversal, del diámetro, 2 %, a 5 Reloj, PIEDRA PENETRANDO EN JUNTA**

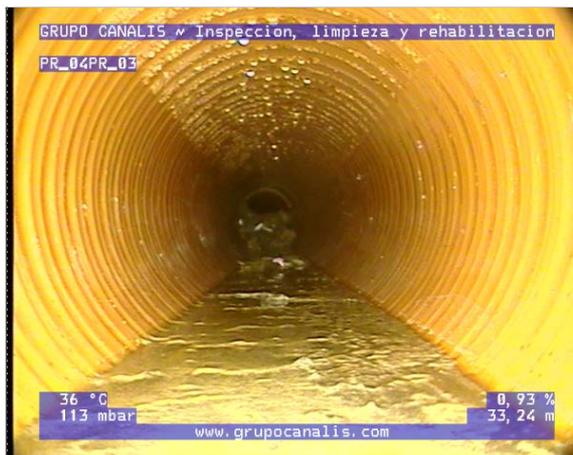
Archivo de fotos **PR_04 - PR_03_0010.bmp**

Código: **BBCA**

Contador de Metros: **33,24 m**

Texto: **Aridos finos (por ejemplo, arena, cieno) en el hilo de agua, grueso, 4 %**

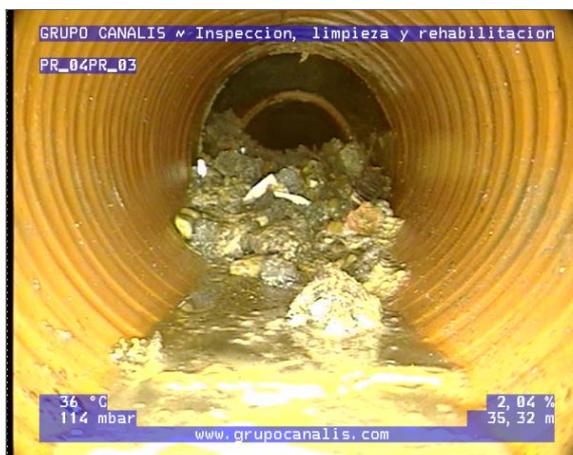
Archivo de fotos **PR_04 - PR_03_0011.bmp**

Código: **BBCB**

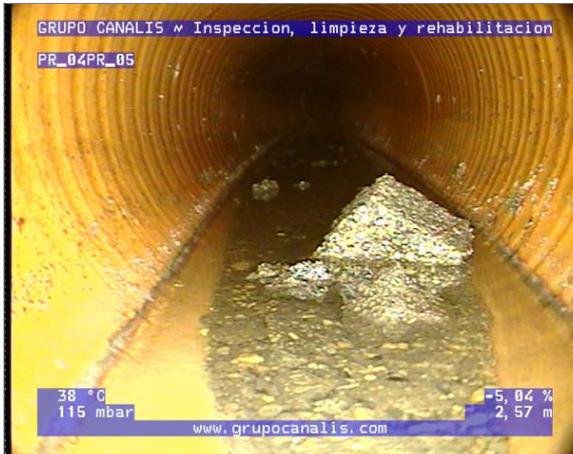
Archivo de fotos: **PR_04 - PR_05_0000.bmp**
 Código: **BBCB**
 Contador de Metros: **2,57 m**
 Texto: **Depósitos áridos gruesos (por ejemplo cascotes, gravar) en el hilo, grueso, 4 %**

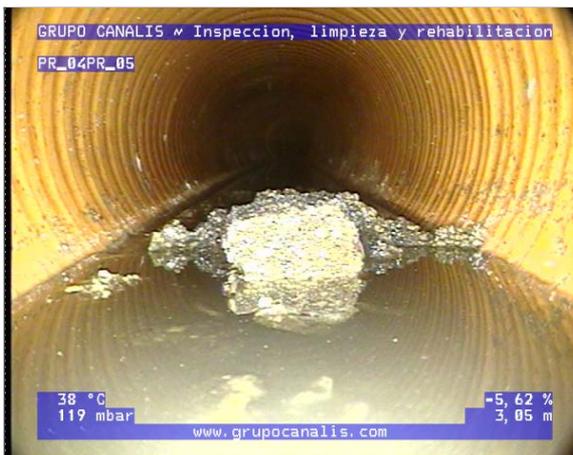
Archivo de fotos: **PR_04 - PR_05_0001.bmp**
 Código: **BDCA**
 Contador de Metros: **3,05 m**
 Texto: **Inspección abandonada, obstrucción**

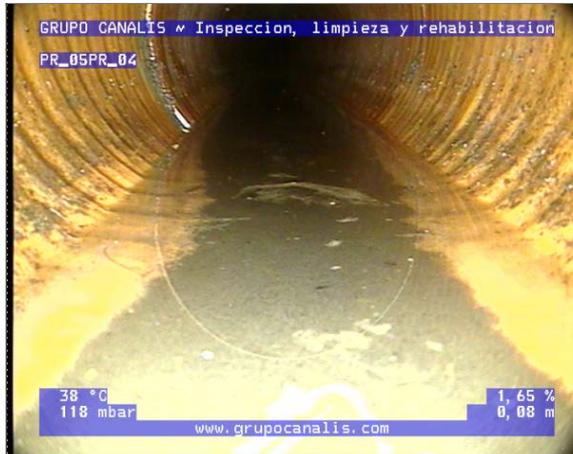
Archivo de fotos: **PR_05 - PR_04_0000.bmp**
 Código: **BBCA**
 Contador de Metros: **0,08 m**
 Texto: **Aridos finos (por ejemplo, arena, cieno) en el hilo de agua, grueso, 1 %**

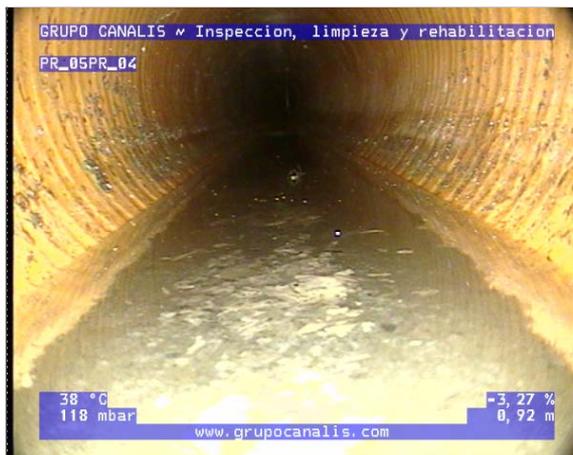
Archivo de fotos: **PR_05 - PR_04_0001.bmp**
 Código: **BBCA**
 Contador de Metros: **0,08 m**
 Texto: **Aridos finos (por ejemplo, arena, cieno) en el hilo de agua, grueso, 1 %**

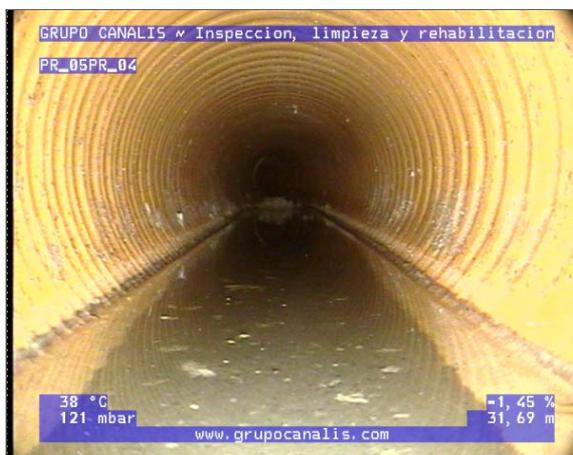
Archivo de fotos: **PR_05 - PR_04_0002.bmp**
 Código: **BBCA**
 Contador de Metros: **31,69 m**
 Texto: **Aridos finos (por ejemplo, arena, cieno) en el hilo de agua, grueso, 2 %**

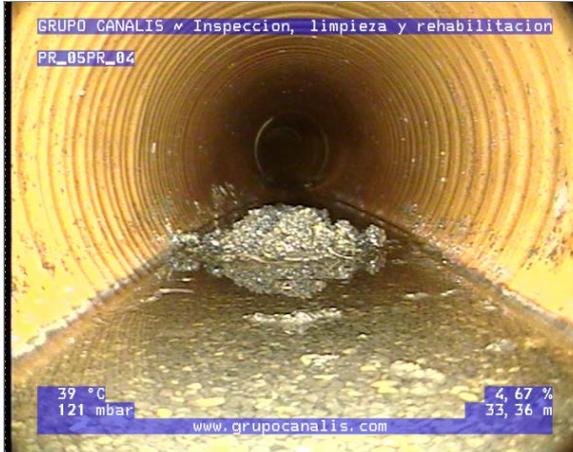
Archivo de fotos: **PR_05 - PR_04_0003.bmp**
 Código: **BDCA**
 Contador de Metros: **33,36 m**
 Texto: **Inspección abandonada, obstrucción**

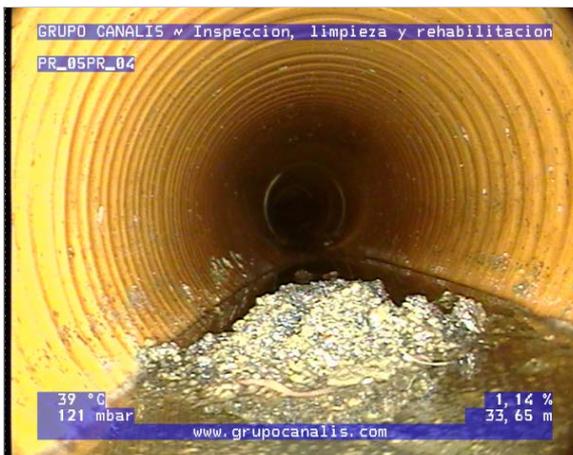
Archivo de fotos: **PR_05 - PR_04_0004.bmp**
 Código: **BDCA**
 Contador de Metros: **33,36 m**
 Texto: **Inspección abandonada, obstrucción**

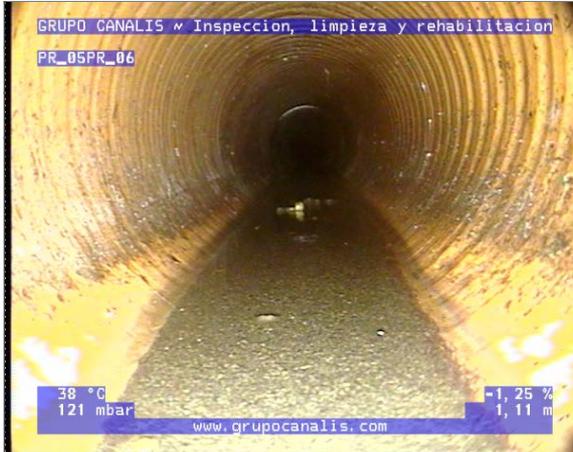
Archivo de fotos: **PR_05 - PR_06_0000.bmp**
 Código: **BBCA**
 Contador de Metros: **1,11 m**
 Texto: **Aridos finos (por ejemplo, arena, cieno) en el hilo de agua, grueso, 1 %**

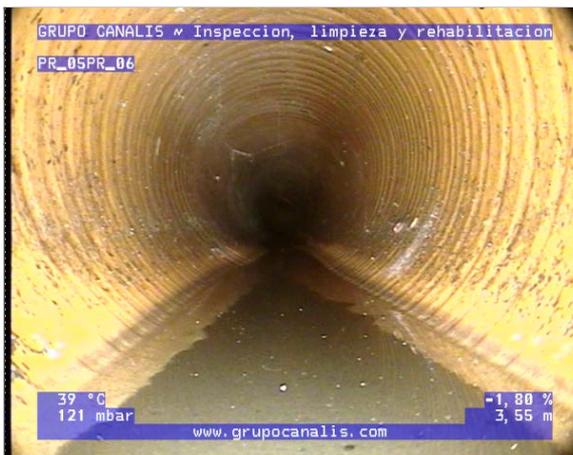
Archivo de fotos: **PR_05 - PR_06_0001.bmp**
 Código: **BBCA**
 Contador de Metros: **1,11 m**
 Texto: **Aridos finos (por ejemplo, arena, cieno) en el hilo de agua, grueso, 1 %**

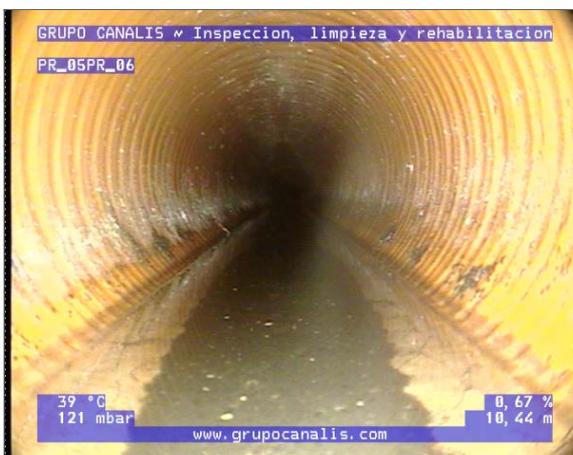
Archivo de fotos: **PR_05 - PR_06_0002.bmp**
 Código: **BBCA**
 Contador de Metros: **10,44 m**
 Texto: **Aridos finos (por ejemplo, arena, cieno) en el hilo de agua, grueso, 1 %**

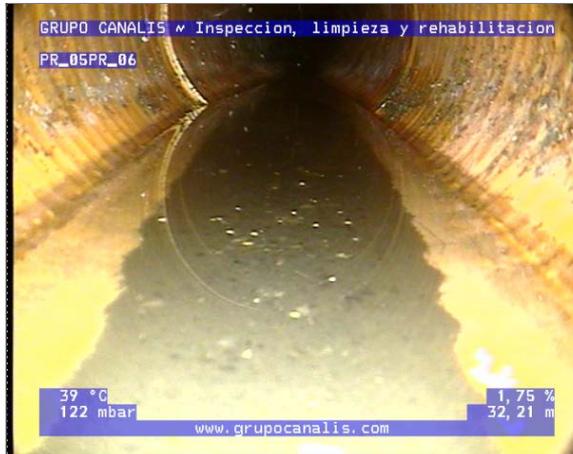
Archivo de fotos: **PR_05 - PR_06_0003.bmp**
 Código: **BBCA**
 Contador de Metros: **32,21 m**
 Texto: **Aridos finos (por ejemplo, arena, cieno) en el hilo de agua, grueso, 1 %**

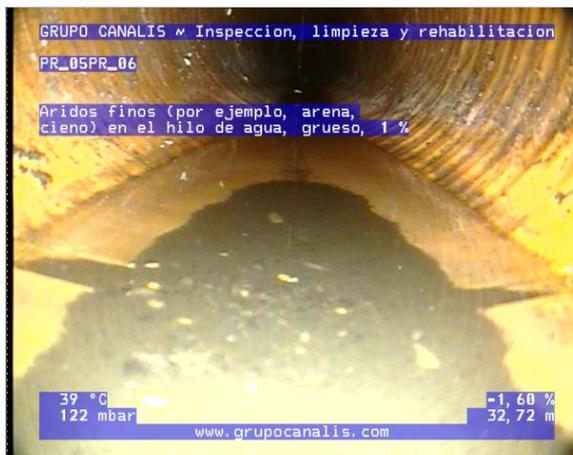
Archivo de fotos: **PR_05 - PR_06_0004.bmp**
 Código: **BBCA**
 Contador de Metros: **32,21 m**
 Texto: **Aridos finos (por ejemplo, arena, cieno) en el hilo de agua, grueso, 1 %**

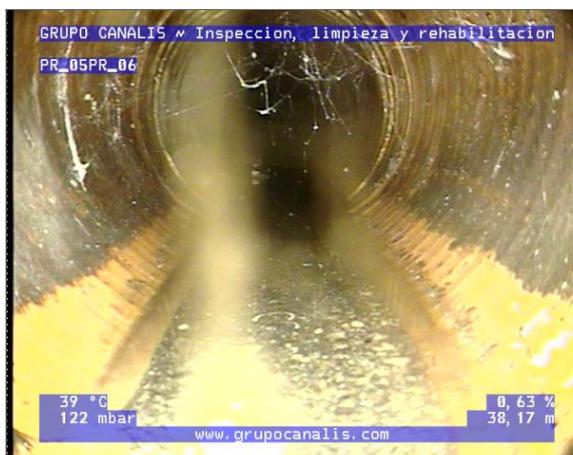
Archivo de fotos: **PR_05 - PR_06_0005.bmp**
 Código: **BBCA**
 Contador de Metros: **38,17 m**
 Texto: **Aridos finos (por ejemplo, arena, cieno) en el hilo de agua, grueso, 4 %**
