Proyecto: Reajuste y Remate de Urbanización.

INFORME TÉCNICO DEL POLÍGONO INDUSTRIAL "AS COVAS"

ASUNTO: Estado de los servicios en el Polígono Industrial de “As Covas”.

NOMBRE DEL PROYECTO: REVISION TUBERIAS EN POLIGONO INDUSTRIAL AS COVAS (MEIS)	CREADO: 2017.06.08	NOMBRE DEL CATÁLOGO: EN13508-2
CLIENTE: CONCELLO DE MEIS	ENCARGADO DE PROYECTO: CANALIS SOLUCIONES TECNOLOGICAS, S.L.	CONTRATISTA: CANALIS SOLUCIONES TECNOLOGICAS, S.L.

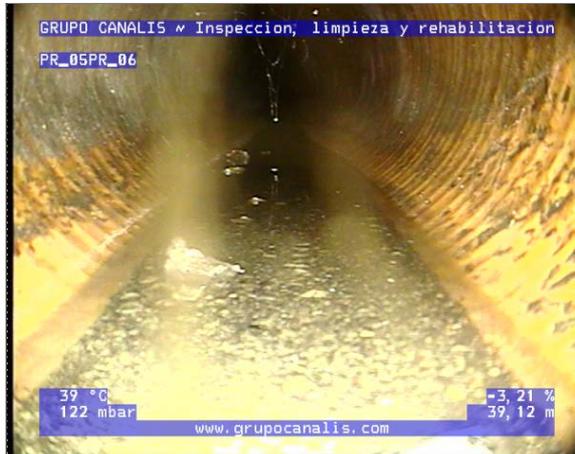
Archivo de fotos **PR_05 - PR_06_0006.bmp**

Código: **BBCA**

Texto: **Aridos finos (por ejemplo, arena, cieno) en el hilo de agua, grueso, 4 %**

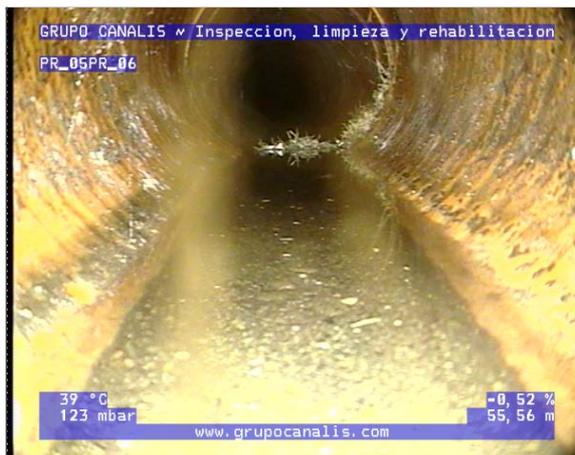
Archivo de fotos **PR_05 - PR_06_0007.bmp**

Código: **BBCA**

Texto: **Aridos finos (por ejemplo, arena, cieno) en el hilo de agua, grueso, 5 %**

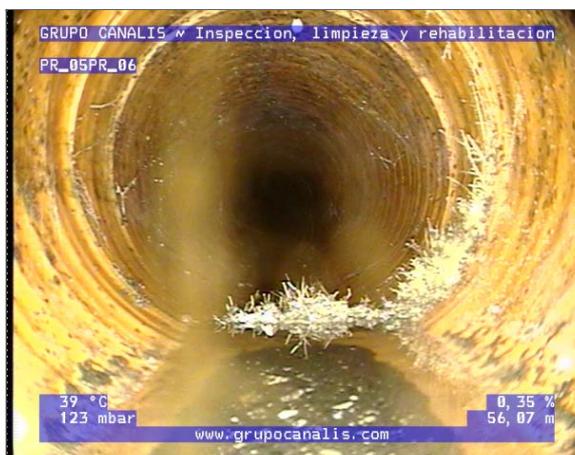
Archivo de fotos **PR_05 - PR_06_0008.bmp**

Código: **BBCA**

Texto: **Aridos finos (por ejemplo, arena, cieno) en el hilo de agua, grueso, 5 %**

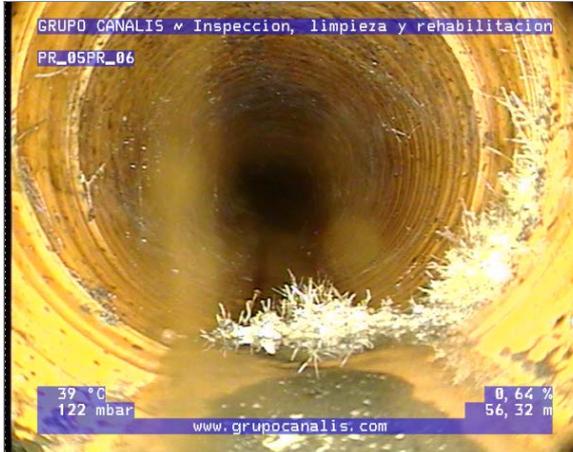
Archivo de fotos: **PR_05 - PR_06_0009.bmp**

Código: **BBDZ**

Texto: **Entrada de otros tipos de tierra, Registrar detalles adic. reducción de la sección transversal, RAICES PENETRANDO EN JUNTA, 1 %, desde 3 Reloj, a 6 Reloj**

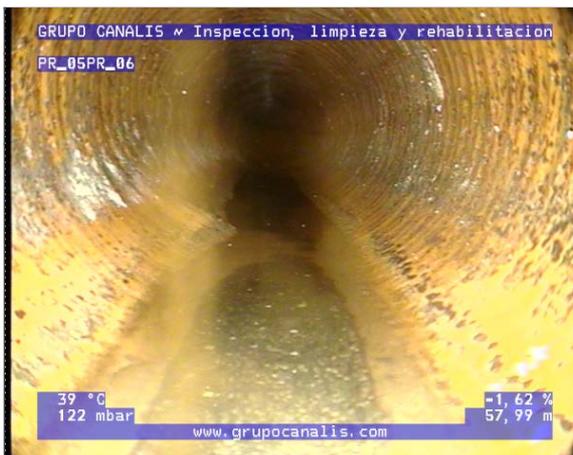
Archivo de fotos: **PR_05 - PR_06_0010.bmp**

Código: **BAAB**

Texto: **Deformación horizontal, el cambio de porcentaje en la dimensión que se reduce, 1 %, a 7 Reloj**

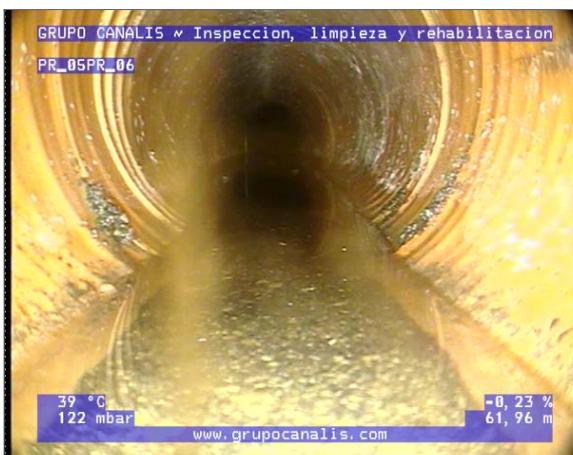
Archivo de fotos: **PR_05 - PR_06_0011.bmp**

Código: **BBCA**

Texto: **Aridos finos (por ejemplo, arena, cieno) en el hilo de agua, grueso, 4 %**

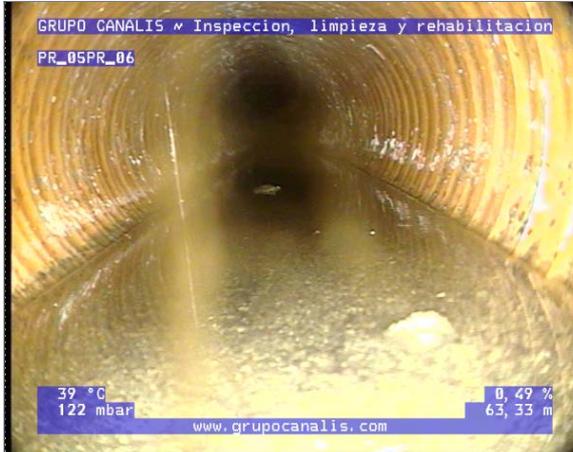
Archivo de fotos: **PR_05 - PR_06_0012.bmp**
 Código: **BBCA**
 Contador de Metros: **61,96 m**
 Texto: **Aridos finos (por ejemplo, arena, cieno) en el hilo de agua, grueso, 4 %**

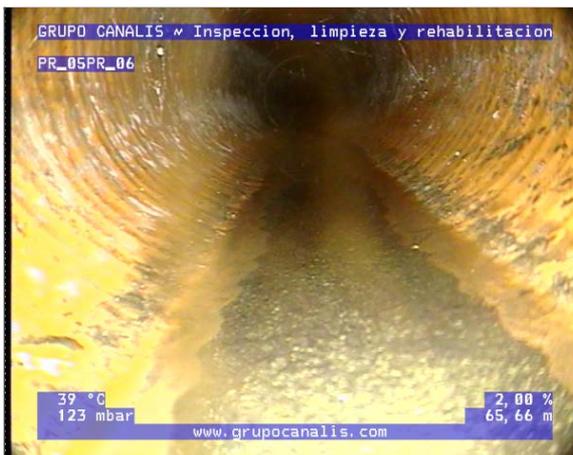
Archivo de fotos: **PR_05 - PR_06_0013.bmp**
 Código: **BBCA**
 Contador de Metros: **65,66 m**
 Texto: **Aridos finos (por ejemplo, arena, cieno) en el hilo de agua, grueso, 3 %**

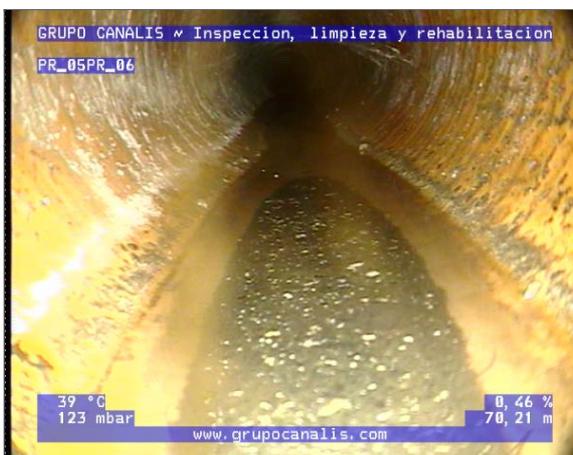
Archivo de fotos: **PR_05 - PR_06_0014.bmp**
 Código: **BBCA**
 Contador de Metros: **70,21 m**
 Texto: **Aridos finos (por ejemplo, arena, cieno) en el hilo de agua, grueso, 3 %**

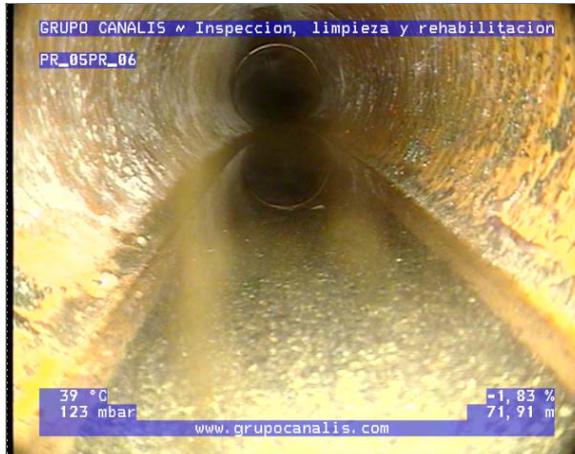
Archivo de fotos **PR_05 - PR_06_0015.bmp**

Código: **BBCA**

Texto: **Aridos finos (por ejemplo, arena, cieno) en el hilo de agua, grueso, 5 %**

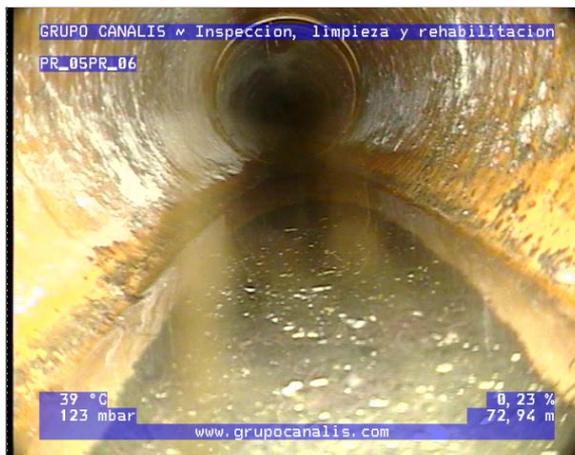
Archivo de fotos **PR_05 - PR_06_0016.bmp**

Código: **BBCA**

Texto: **Aridos finos (por ejemplo, arena, cieno) en el hilo de agua, grueso, 5 %**

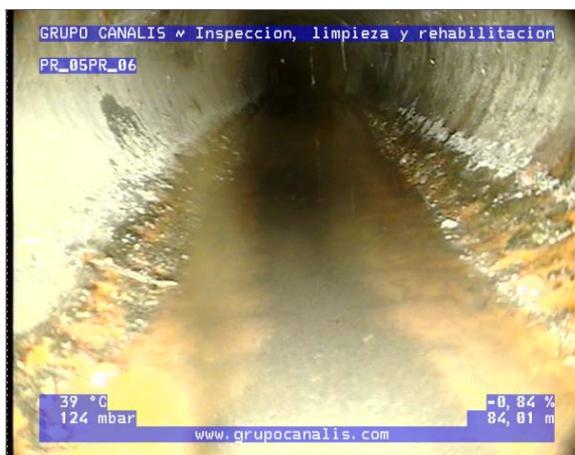
Archivo de fotos **PR_05 - PR_06_0017.bmp**

Código: **BBCA**

Texto: **Aridos finos (por ejemplo, arena, cieno) en el hilo de agua, grueso, 1 %**

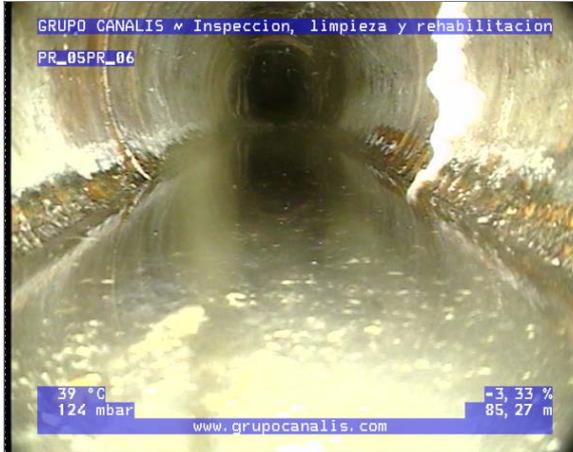
PR_05 - PR_06_0018.bmp

BBCA

Aridos finos (por ejemplo, arena, cieno) en el hilo de agua, grueso, 10 %

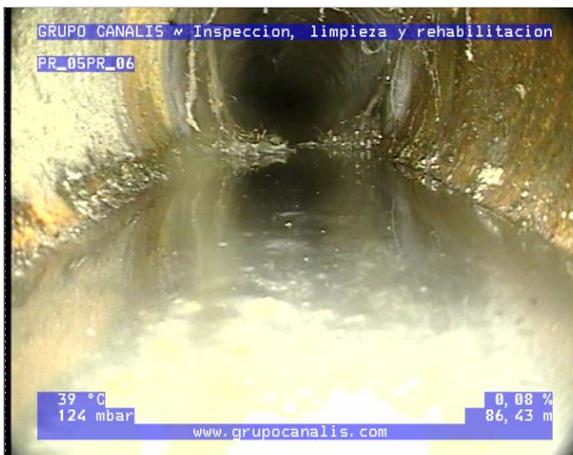
PR_05 - PR_06_0019.bmp

BBCA

Aridos finos (por ejemplo, arena, cieno) en el hilo de agua, grueso, 10 %

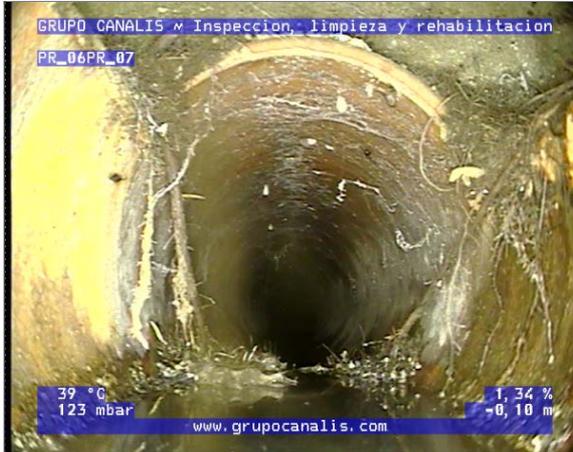
Archivo de fotos: **PR_06 - PR_07_0000.bmp**
 Código: **BCDA**
 Contador de Metros: **0,00 m**
 Texto: **Tipo de nudo de comienzo, registro,, PR_06**

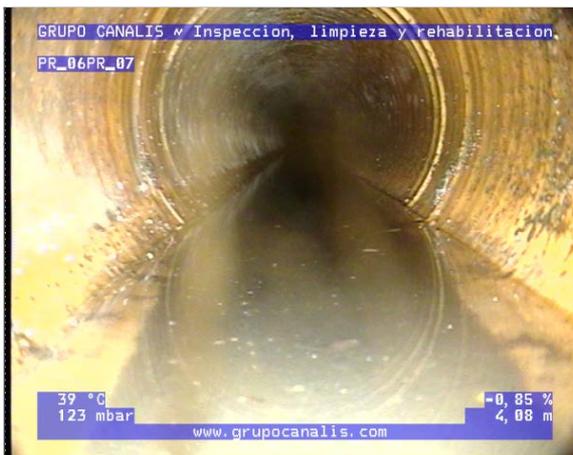
Archivo de fotos: **PR_06 - PR_07_0001.bmp**
 Código: **BBCA**
 Contador de Metros: **4,08 m**
 Texto: **Aridos finos (por ejemplo, arena, cieno) en el hilo de agua, grueso, 4 %**

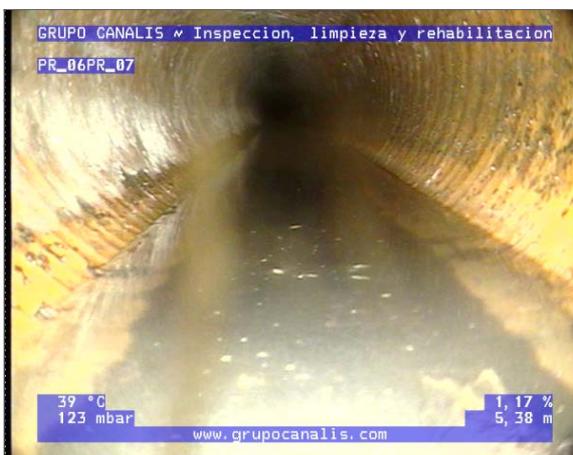
Archivo de fotos: **PR_06 - PR_07_0002.bmp**
 Código: **BBCA**
 Contador de Metros: **4,08 m**
 Texto: **Aridos finos (por ejemplo, arena, cieno) en el hilo de agua, grueso, 4 %**

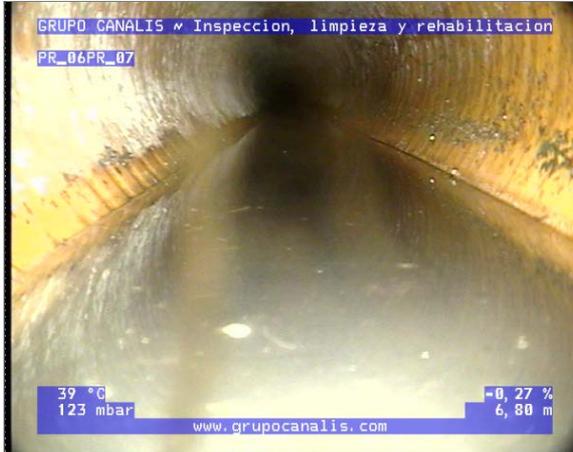
Archivo de fotos: **PR_06 - PR_07_0003.bmp**
 Código: **BBCA**
 Contador de Metros: **6,80 m**
 Texto: **Aridos finos (por ejemplo, arena, cieno) en el hilo de agua, grueso, 8 %**

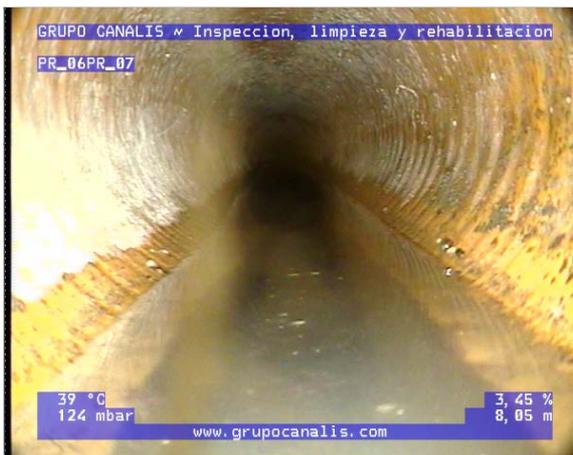
Archivo de fotos: **PR_06 - PR_07_0004.bmp**
 Código: **BBCA**
 Contador de Metros: **6,80 m**
 Texto: **Aridos finos (por ejemplo, arena, cieno) en el hilo de agua, grueso, 8 %**

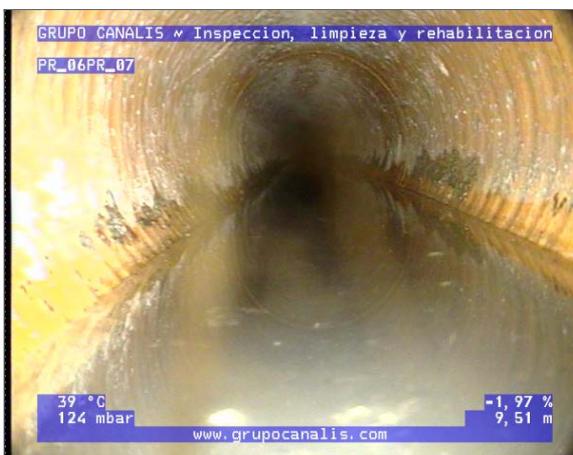
Archivo de fotos: **PR_06 - PR_07_0005.bmp**
 Código: **BBCA**
 Contador de Metros: **9,51 m**
 Texto: **Aridos finos (por ejemplo, arena, cieno) en el hilo de agua, grueso, 12 %**

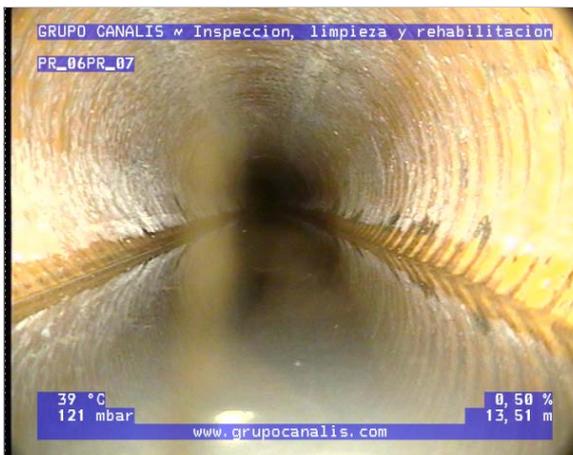
Archivo de fotos: **PR_06 - PR_07_0007.bmp**

Código: **BBCA**

Texto: **Aridos finos (por ejemplo, arena, cieno) en el hilo de agua, grueso, 8 %**

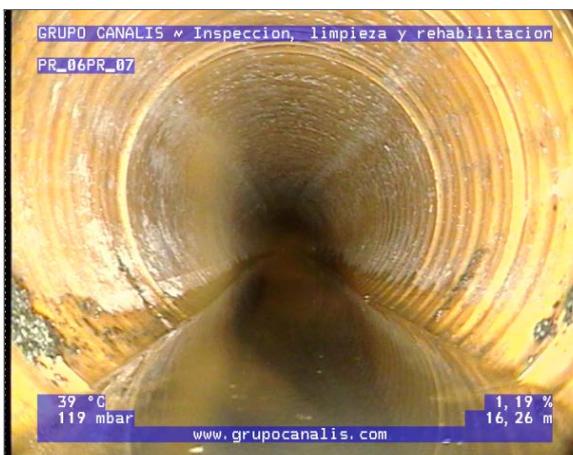
Archivo de fotos: **PR_06 - PR_07_0008.bmp**

Código: **BDB**

Texto: **Observación general, CONTRAPEDIENTE**

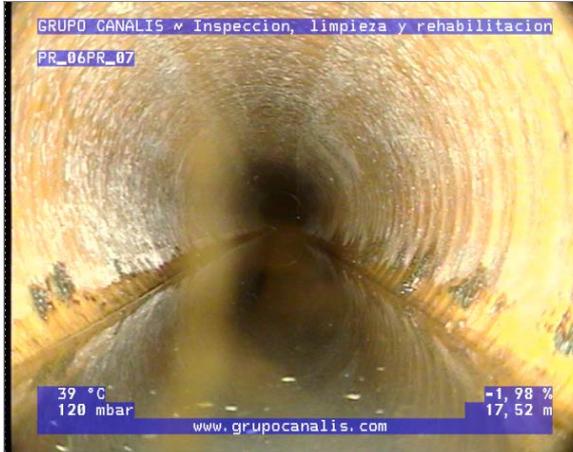
PR_06 - PR_07_0009.bmp

BBCA

Aridos finos (por ejemplo, arena, cieno) en el hilo de agua, grueso, 1 %

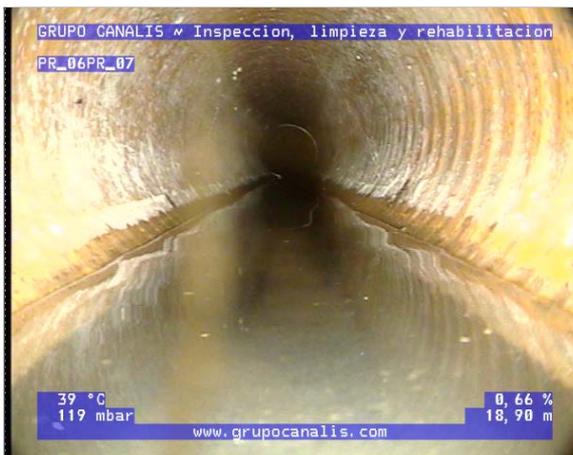
PR_06 - PR_07_0010.bmp

BBCA

Aridos finos (por ejemplo, arena, cieno) en el hilo de agua, grueso, 1 %

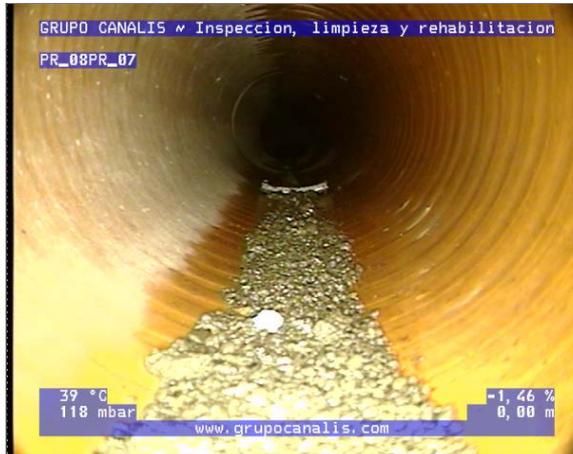
Archivo de fotos: **PR_08 - PR_07_0000.bmp**
 Código: **BBCA**
 Contador de Metros: **0,00 m**
 Texto: **Aridos finos (por ejemplo, arena, cieno) en el hilo de agua, grueso, 1 %**

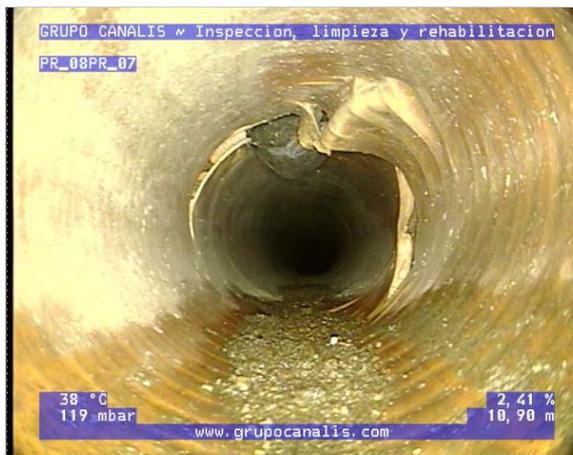
Archivo de fotos: **PR_08 - PR_07_0001.bmp**
 Código: **BAAA**
 Contador de Metros: **10,90 m**
 Texto: **Deformación vertical, el cambio de porcentaje en la dimensión que se reduce, 5 %, a 1 Reloj**

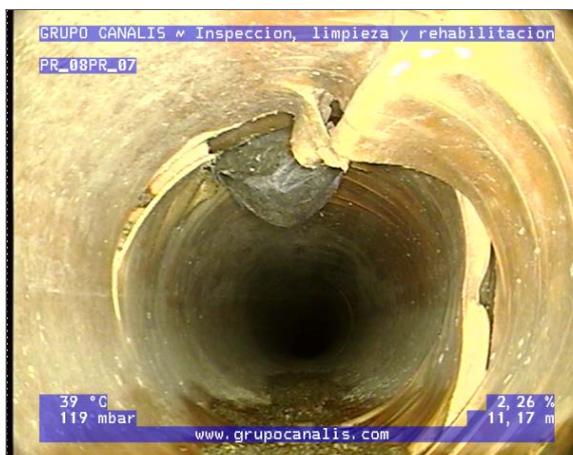
Archivo de fotos: **PR_08 - PR_07_0002.bmp**
 Código: **BACA**
 Contador de Metros: **11,17 m**
 Texto: **Rotura, fragmentos de la tubería visiblemente desplazados pero no perdidos,, 300 mm, desde 8 Reloj, a 5 Reloj**

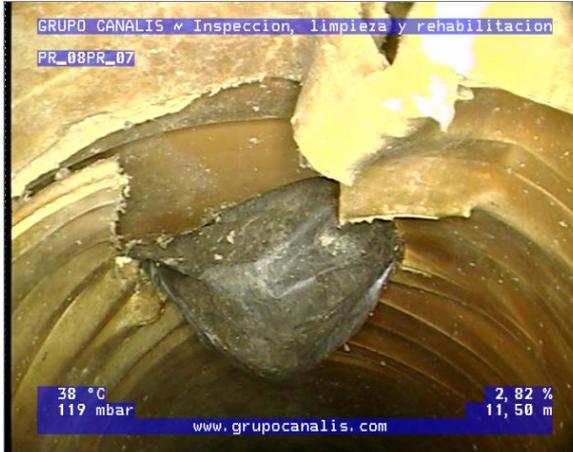
PR_08 - PR_07_0003.bmp

BACA

11,17 m

Rotura, fragmentos de la tubería visiblemente desplazados pero no perdidos,, 300 mm, desde 8 Reloj, a 5 Reloj

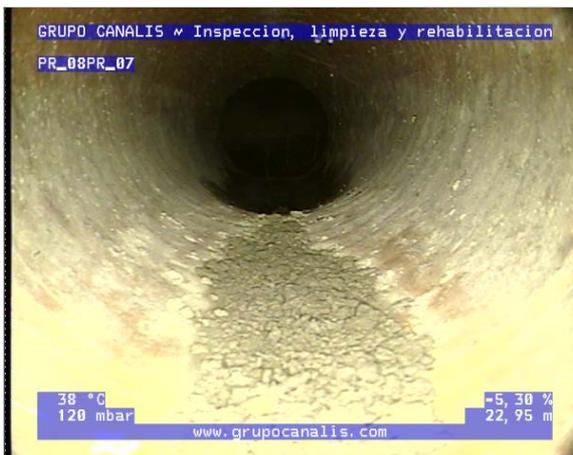
PR_08 - PR_07_0004.bmp

BBCA

22,95 m

Aridos finos (por ejemplo, arena, cieno) en el hilo de agua, grueso, 1 %

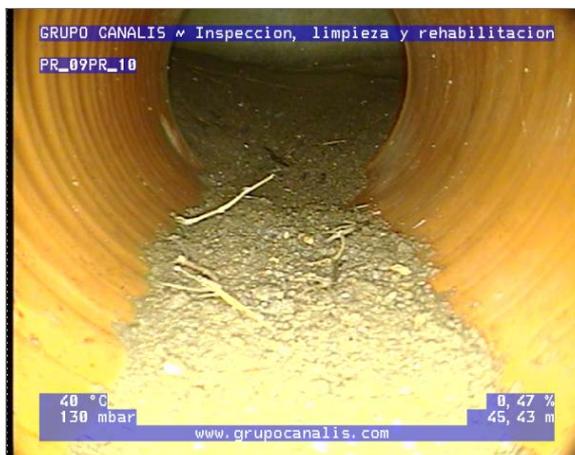
PR_09 - PR_10_0000.bmp

BBCA

45,43 m

Aridos finos (por ejemplo, arena, cieno) en el hilo de agua, grueso, 5 %

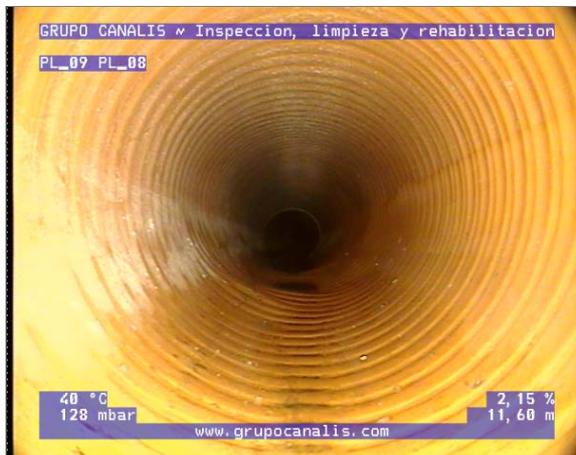
Archivo de fotos: **PL_09 - PL_08_0000.bmp**
 Código: **BAAB**
 Contador de Metros: **11,60 m**
 Texto: **Deformación horizontal, el cambio de porcentaje en la dimensión que se reduce, 1 %, a 8 Reloj**

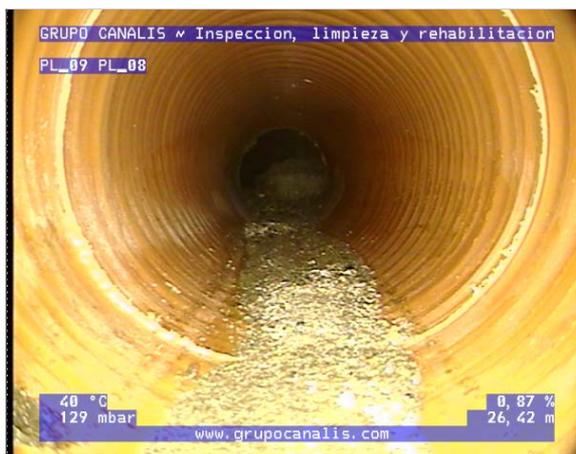
Archivo de fotos: **PL_09 - PL_08_0001.bmp**
 Código: **BBCA**
 Contador de Metros: **26,42 m**
 Texto: **Aridos finos (por ejemplo, arena, cieno) en el hilo de agua, grueso, 2 %**

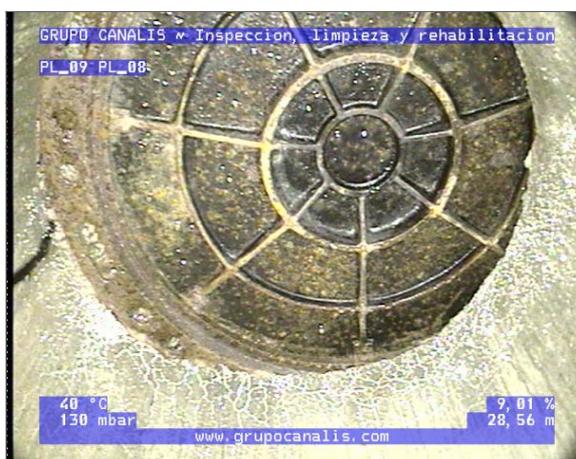
Archivo de fotos: **PL_09 - PL_08_0002.bmp**
 Código: **BDB**
 Contador de Metros: **28,56 m**
 Texto: **Observación general, POZO FINAL PL_08 (POZO OCULTO)**
