AUDITORÍA MUNICIPAL DAS REDES DE SANEAMENTO PARA A  
DETECCIÓN DE INFILTRACIÓNS. CONCELLO DE MEIS

CONCELLO DE MEIS

OUTUBRO 2024

ENTREPUENTES  
INGENIERÍA

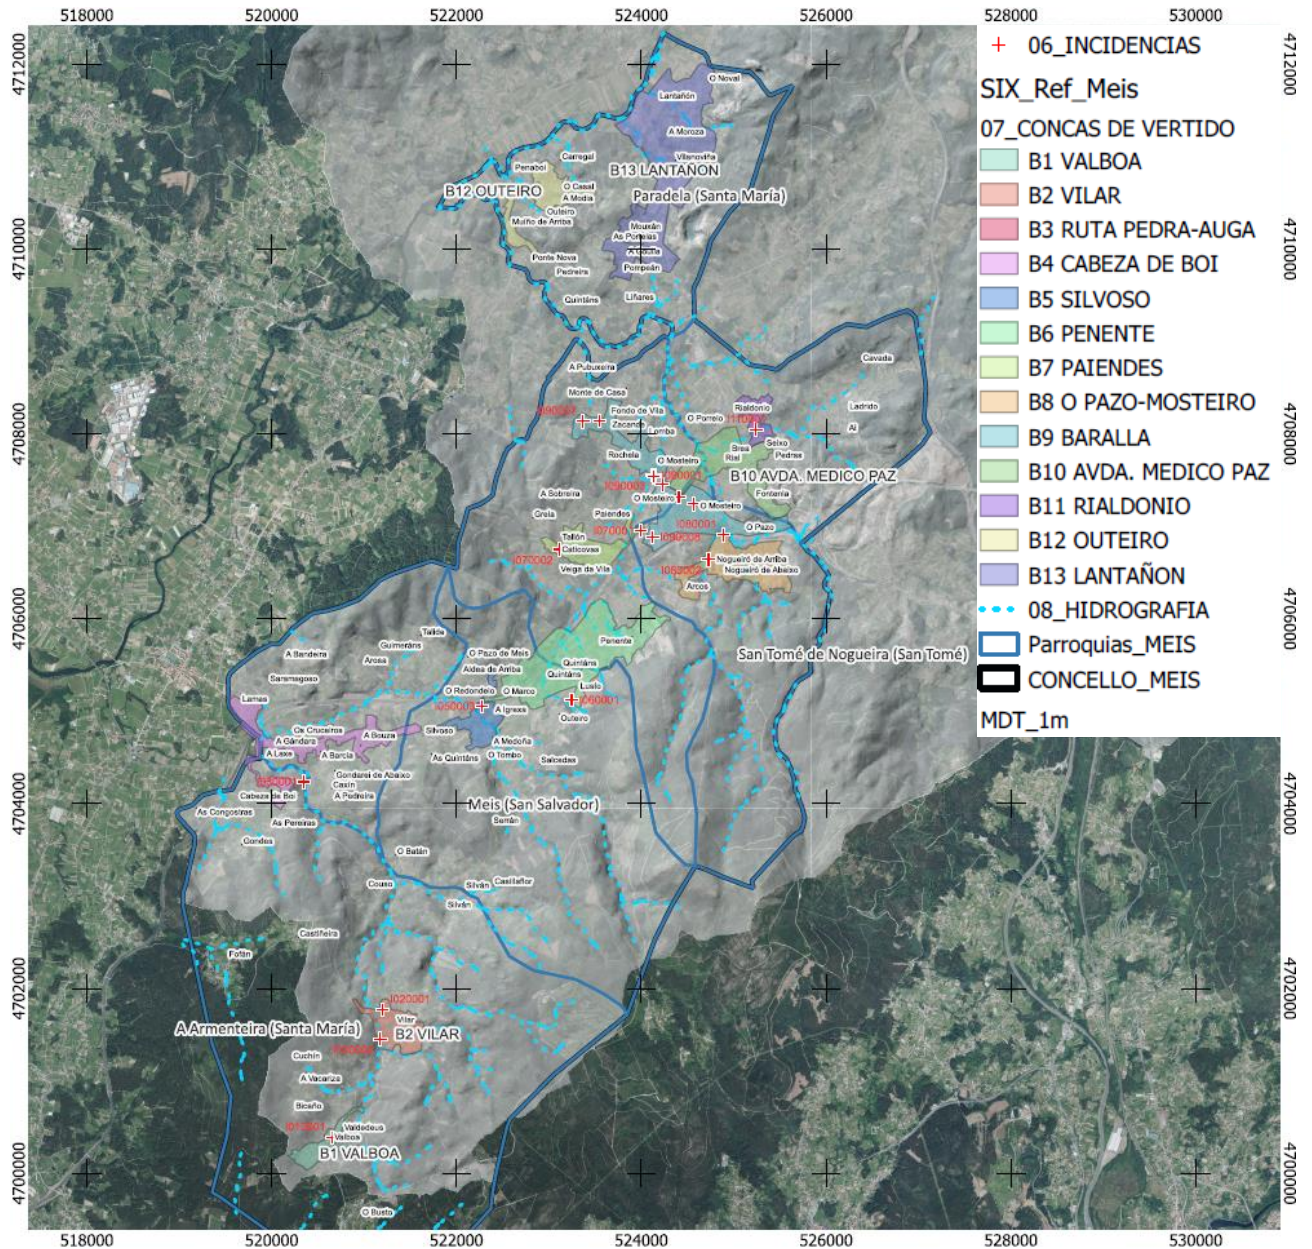
Ilustración 31. Plano xeral das concas vertentes do concello coas incidencias detectadas.

O mapa que achegamos a continuación, mostra a localización das incidencias detectadas no sistema de saneamento:

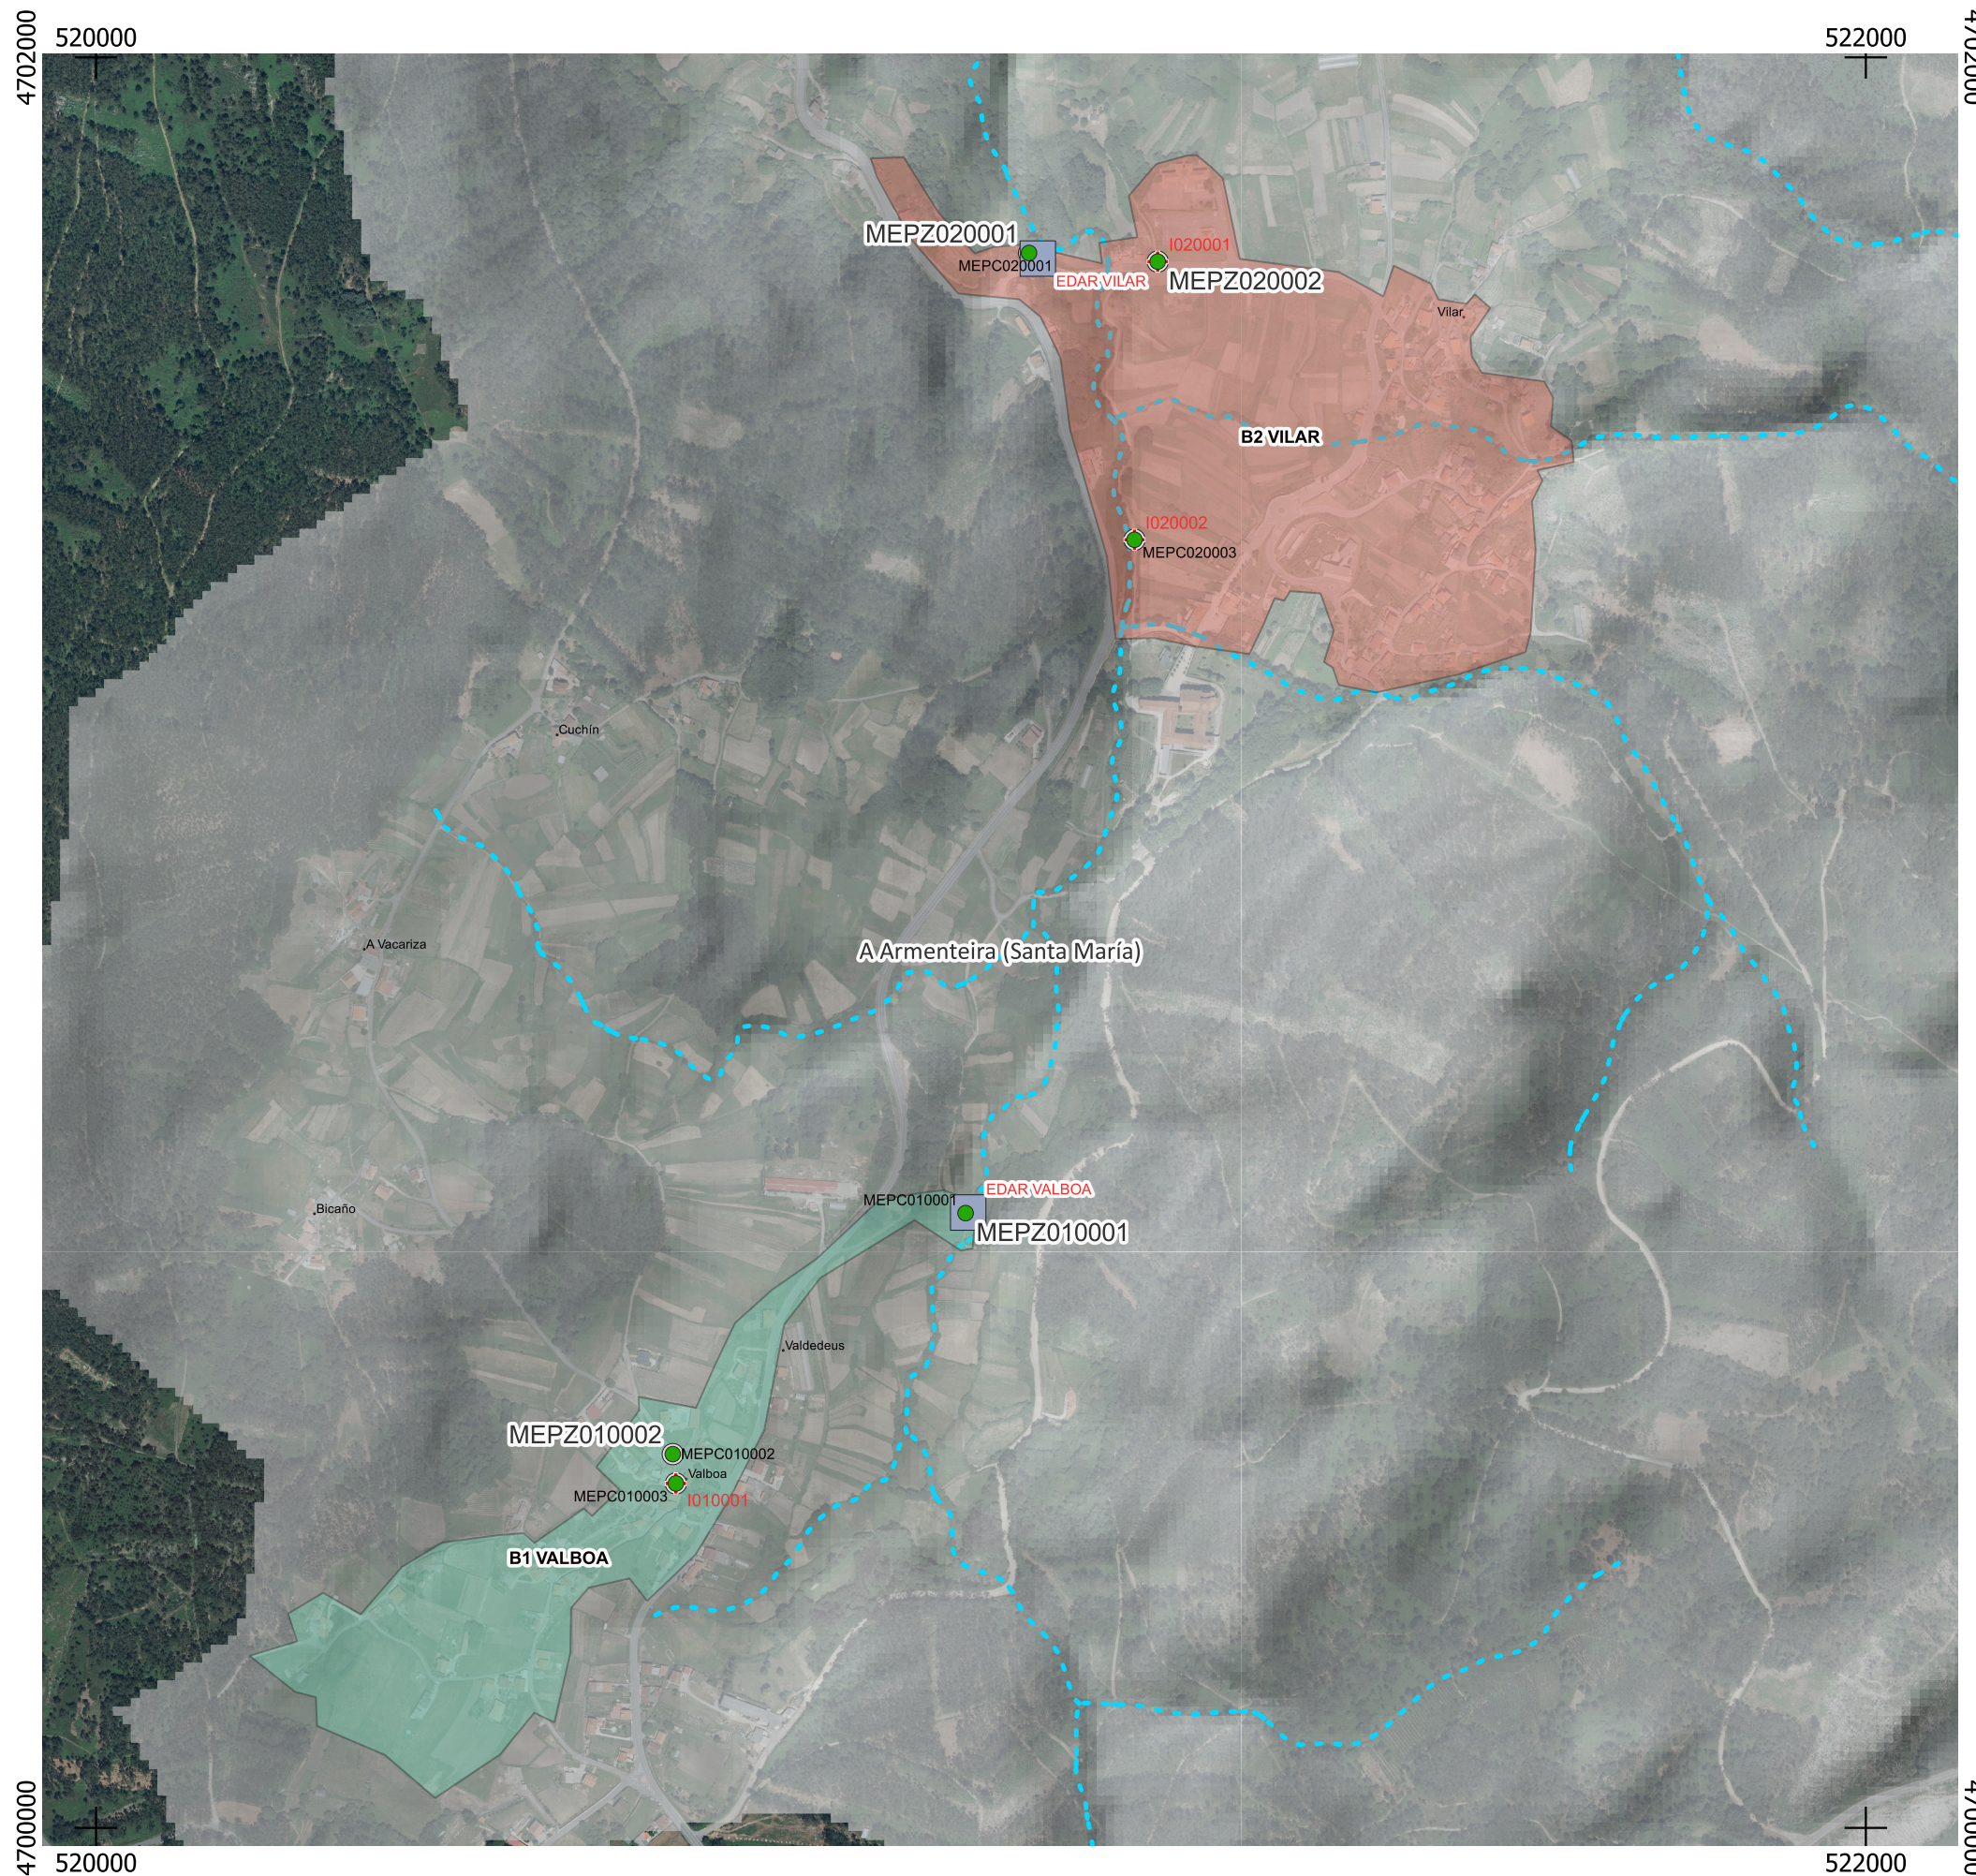
- + 06\_INCIDENCIAS
- SIX\_Ref\_Meis
- 07\_CONCAS DE VERTIDO
- B1 VALBOA
- B2 VILAR
- B3 RUTA PEDRA-AUGA
- B4 CABEZA DE BOI
- B5 SILVOSO
- B6 PENENTE
- B7 PAIENDES
- B8 O PAZO-MOSTEIRO
- B9 BARALLA
- B10 AVDA. MEDICO PAZ
- B11 RIALDONIO
- B12 OUTEIRO
- B13 LANTAÑÓN
- 08\_HIDROGRAFIA
- ▭ Parroquias\_MEIS
- ▭ CONCELLO\_MEIS
- MDT\_1m

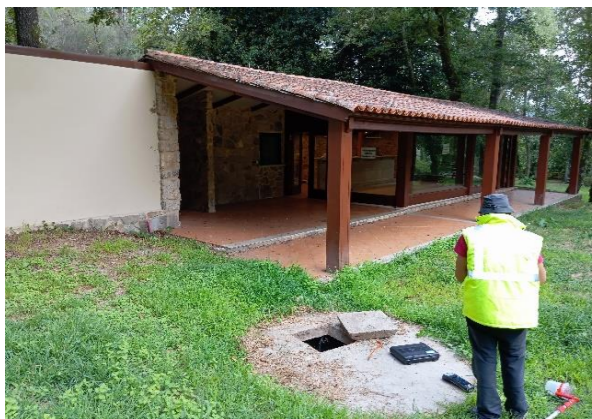
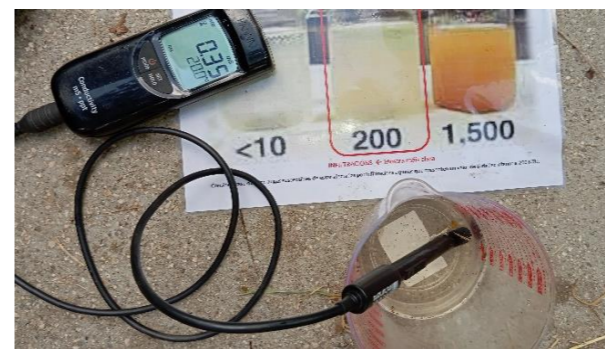
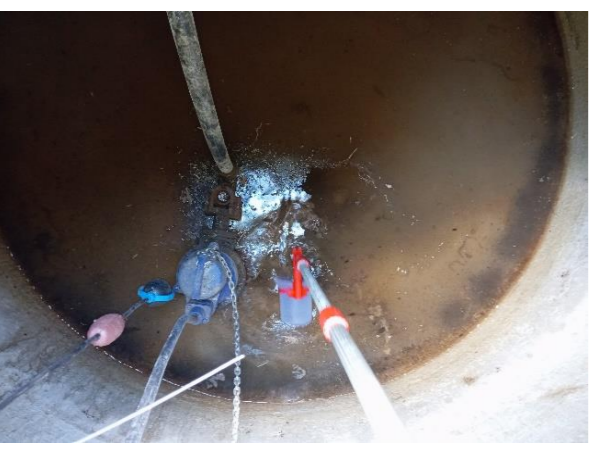
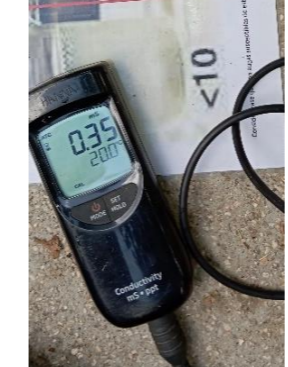
FOTOGRAFÍAS PUNTO DE CONTROL SITUACIÓN

Caudal observado (l/seg)	Q observ / Q estimad	ESTUDO de infiltración pozo a pozo (si/non)
0,05		
0,05	#¡DIV/0!	<b>SI</b>

Valor da turbidez obtido (FNU)	10
--------------------------------	----

Rangos turbidez	ESTUDO de infiltración pozo a pozo (si/non)
< 200 FNU con infiltracións	
> 200 FNU sen infiltracións	<b>SI</b>

Valor da condutividade obtido (mS/cm)	0,35
---------------------------------------	------

Rangos condutiv. (mS/cm)	ESTUDO de infiltración pozo a pozo (si/non)
< 0,3 mS/cm infiltracións augas brancas	
Entre 0,3 e 5 mS/cm Valores normais saneamento	
> 5 mS/cm infiltracións augas salgadas	<b>NON</b>

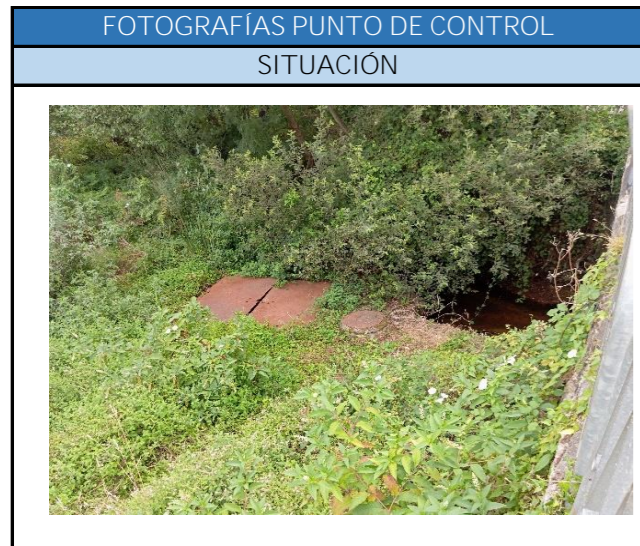
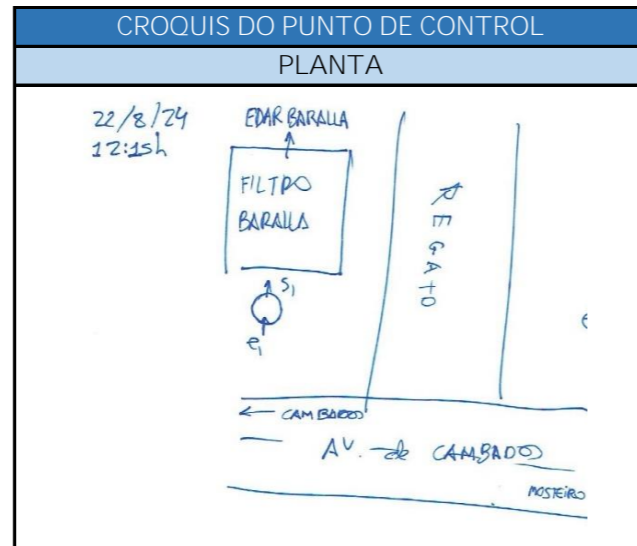
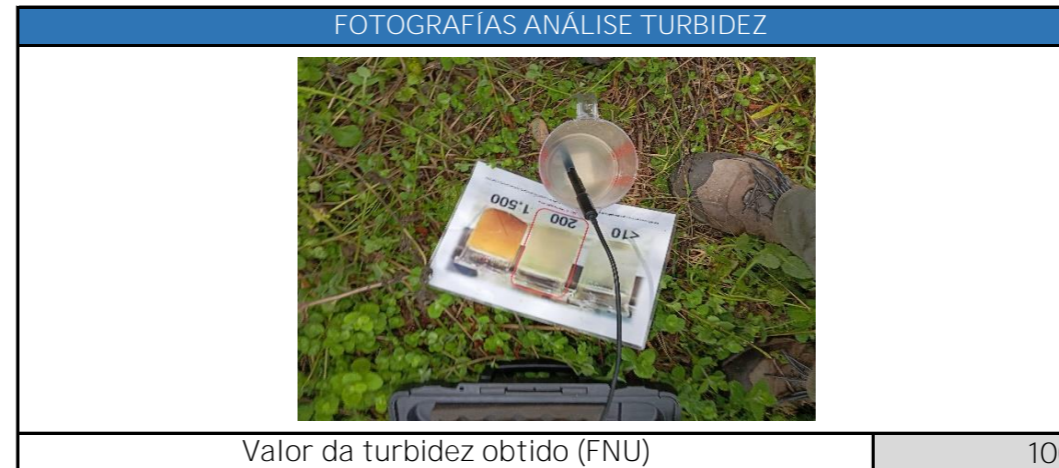
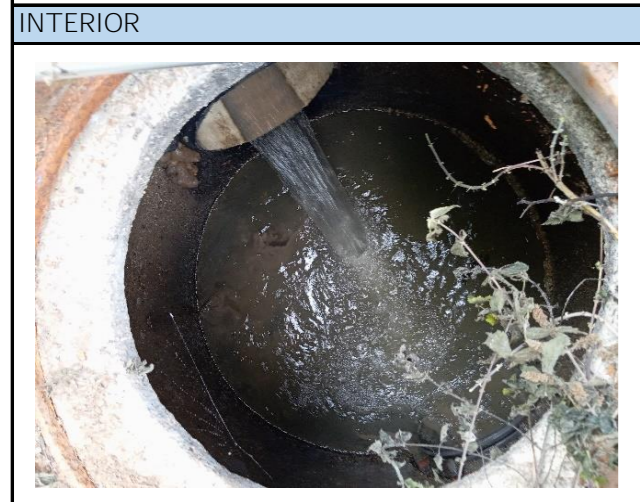
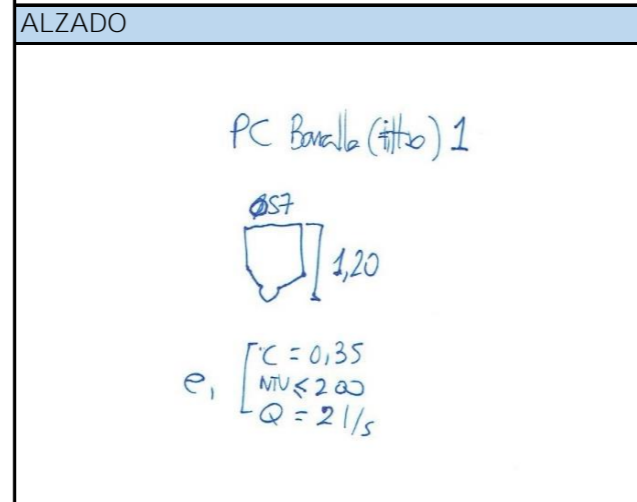
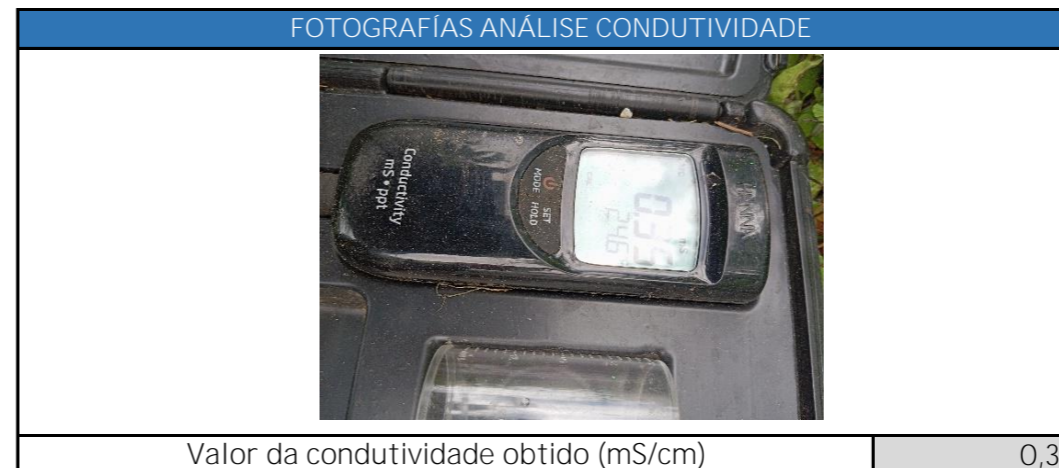
Caudal observado (l/seg)	Q observ / Q estimad	ESTUDO de infiltración pozo a pozo (si/non)
2,00		
2,00	213,33%	<b>SI</b>

Rangos turbidez	ESTUDO de infiltración pozo a pozo (si/non)
< 200 FNU con infiltracións	
> 200 FNU sen infiltracións	<b>SI</b>

Rangos condutiv. (mS/cm)	ESTUDO de infiltración pozo a pozo (si/non)
< 0,3 mS/cm infiltracións augas brancas	
Entre 0,3 e 5 mS/cm Valores normais saneamento	
> 5 mS/cm infiltracións augas salgadas	<b>SI</b>

Infiltra ó exterior no fondo do pozo con perda de carga que verte a regato. Entra moito caudal, polo que se fará seguimento augas arriba

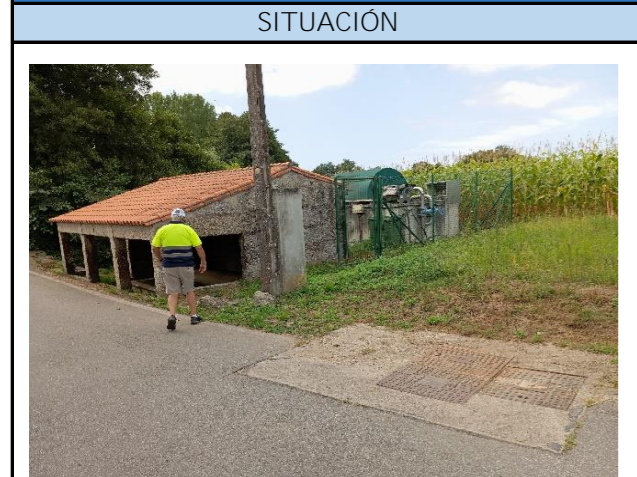
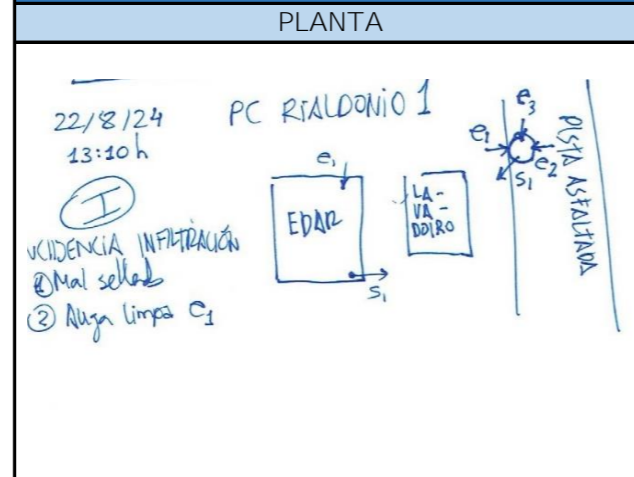
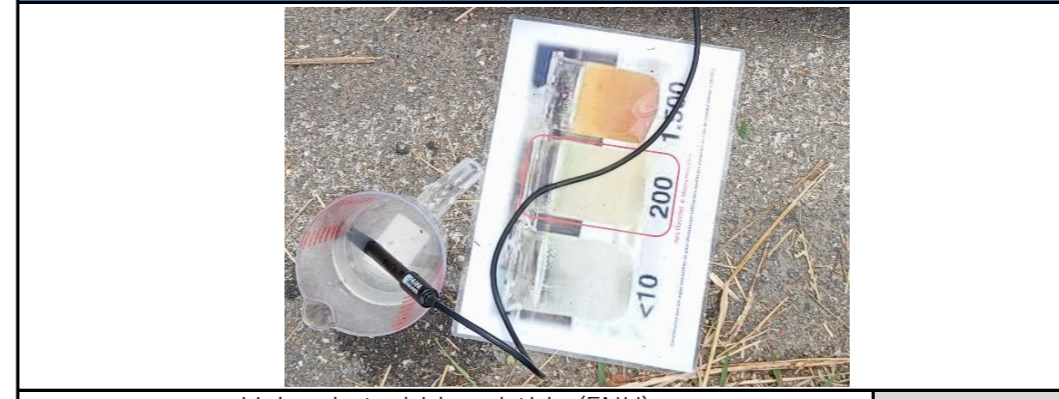
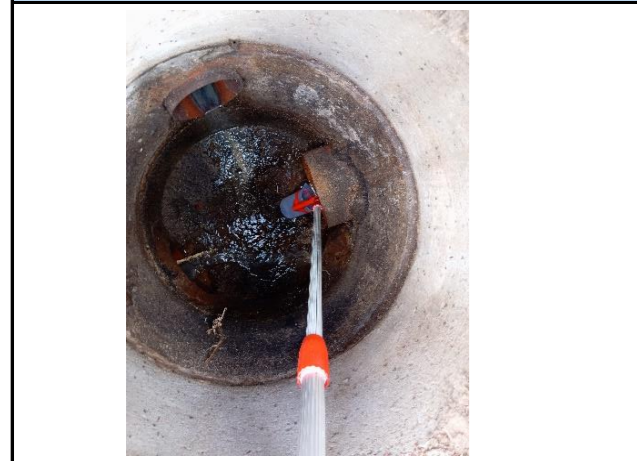
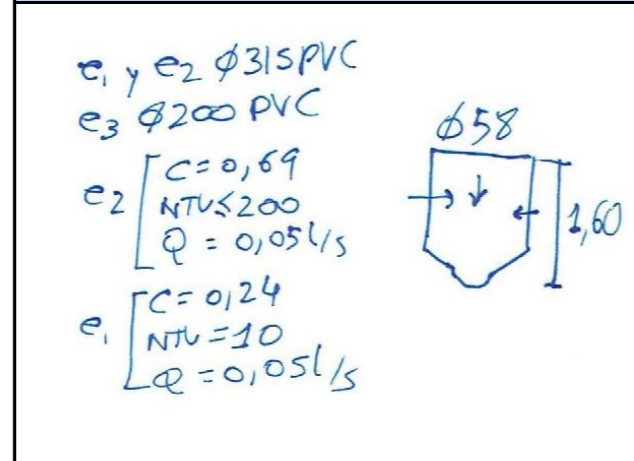
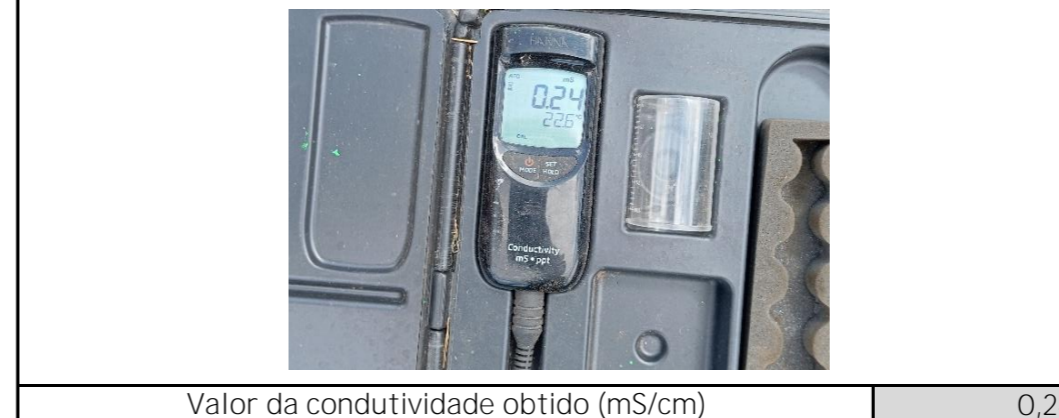
Infiltración de auga en pozo e entrada de auga limpa na red. Entrada e1 porcedente de fincas.

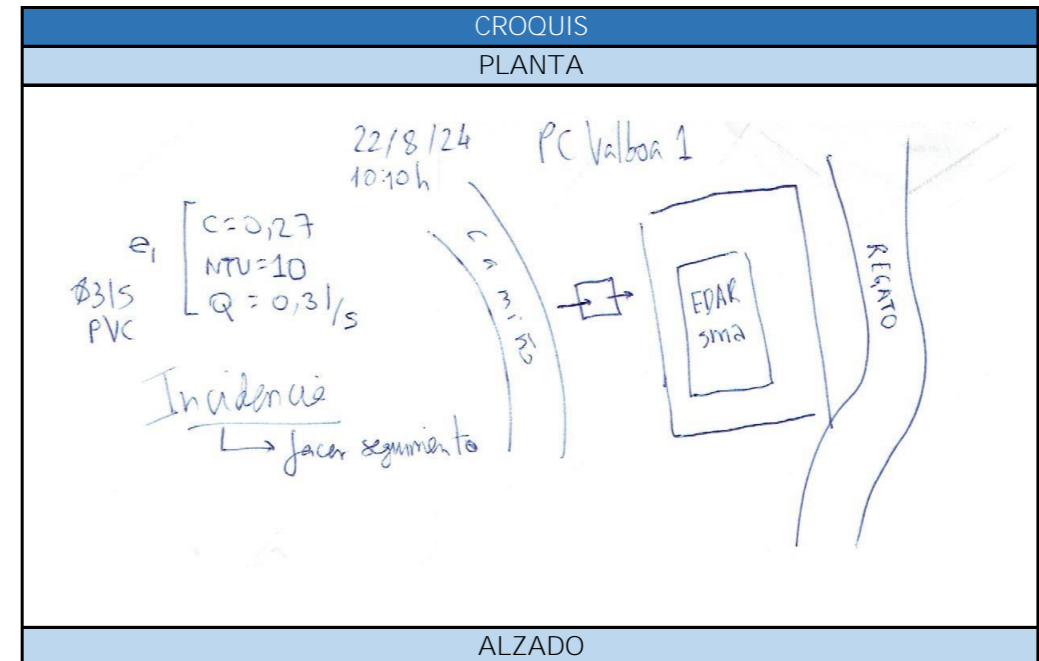
Posibe incidencia con entrada de auga limpa por parámetros baixos

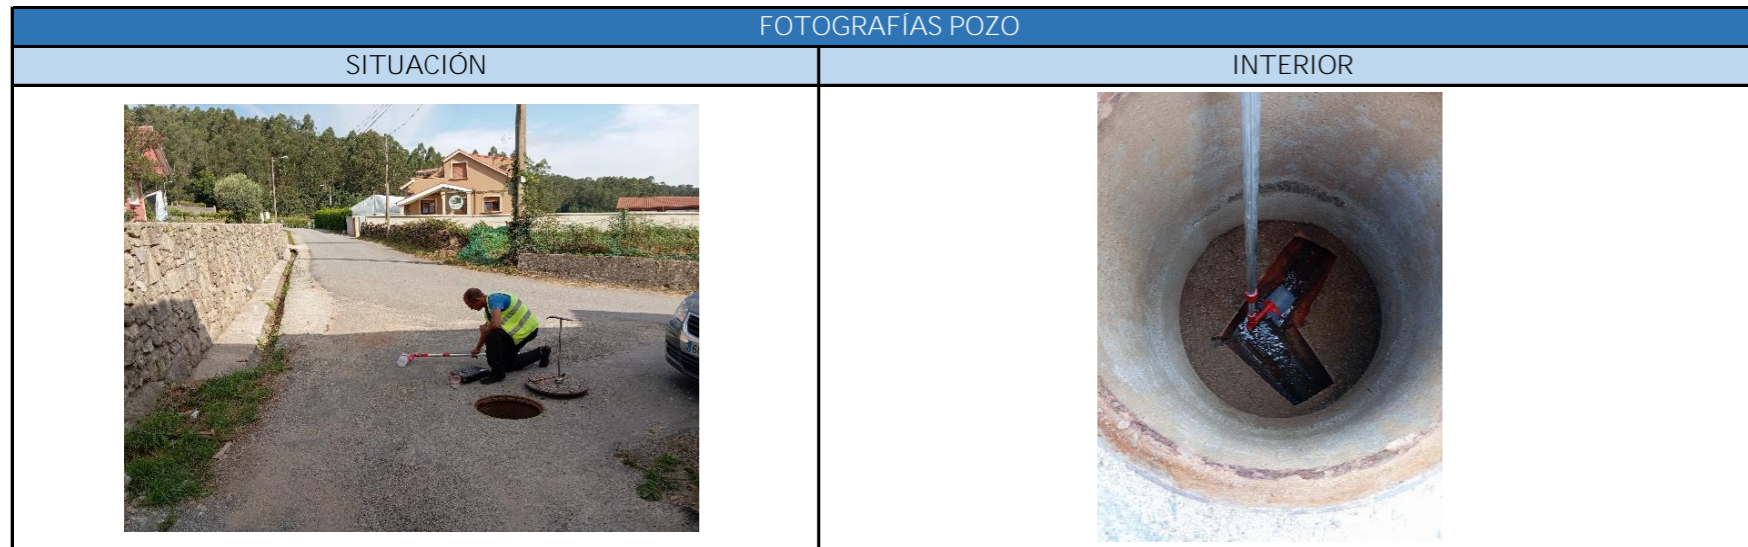
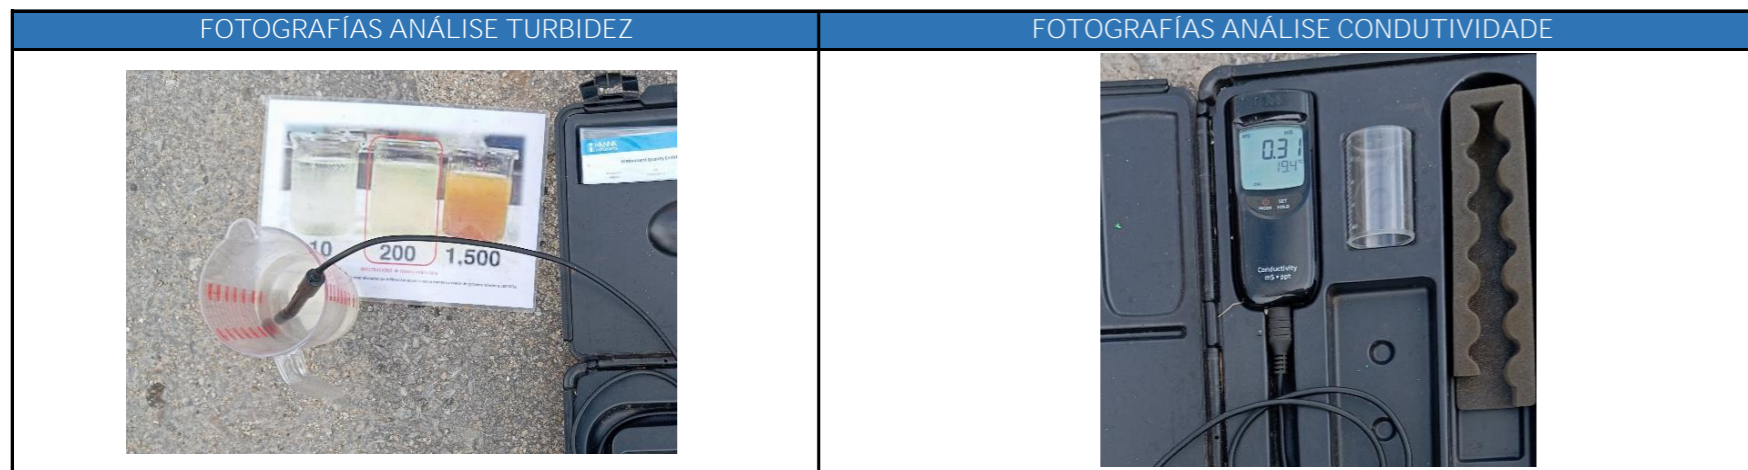
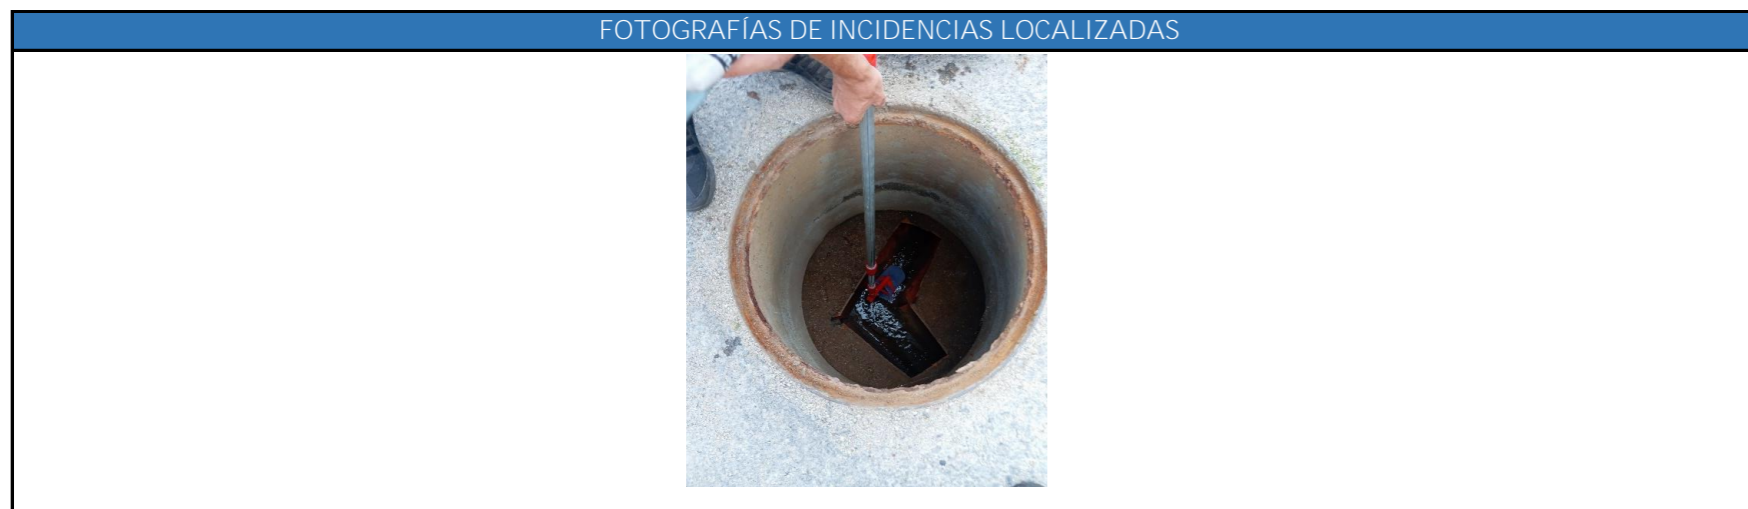
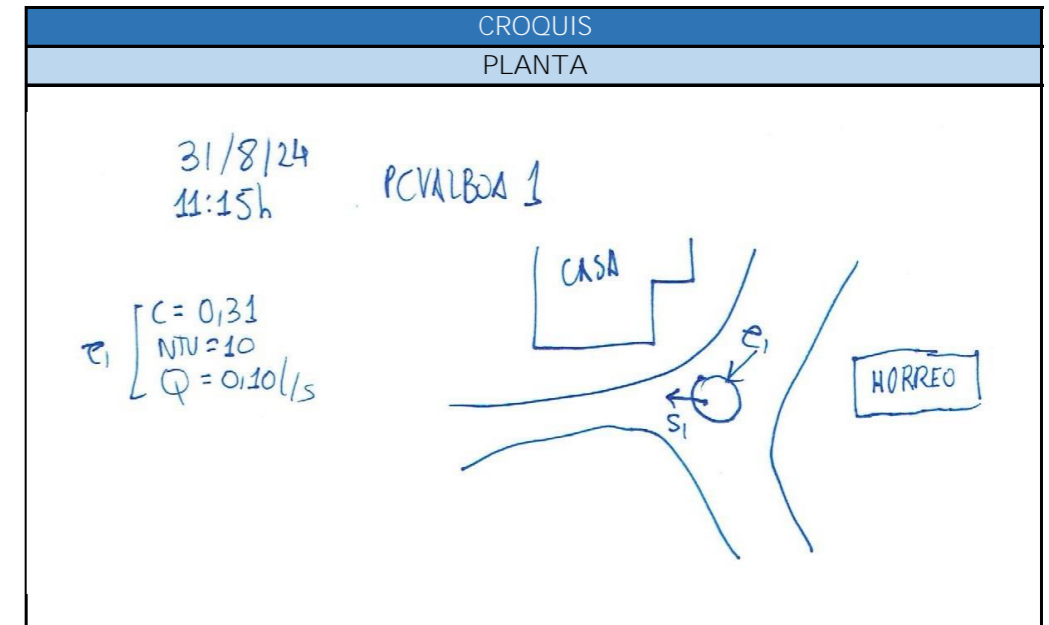
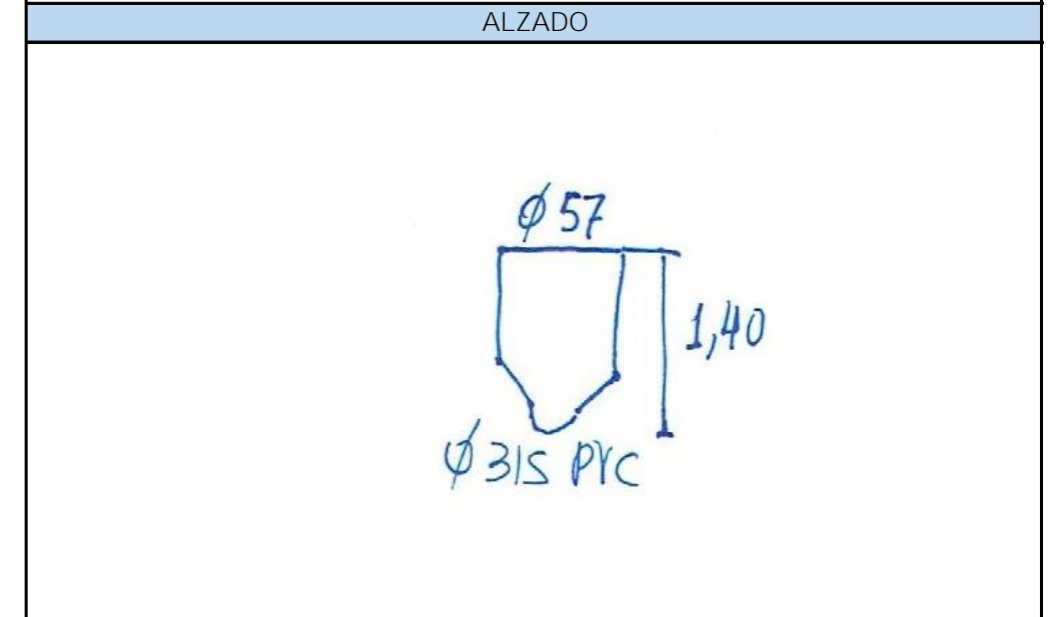
Identificación do pozo	
Código de Pozo	MEPZO10002
Punto de control	
Cód. punto control	MEPCO10002

Entradas / saídas						
	Entra	Entra	Entra	Entra	Sae	Sae
Viene de	VALBOA					
Va a	EDAR					
Acometida						
Material	PVC					
Diámetro	315					
Caudal	0,1					
Turbidez	10					
Conductividade	0,31					
Observaciones	Baixos parámetros en conductividade e turbidez

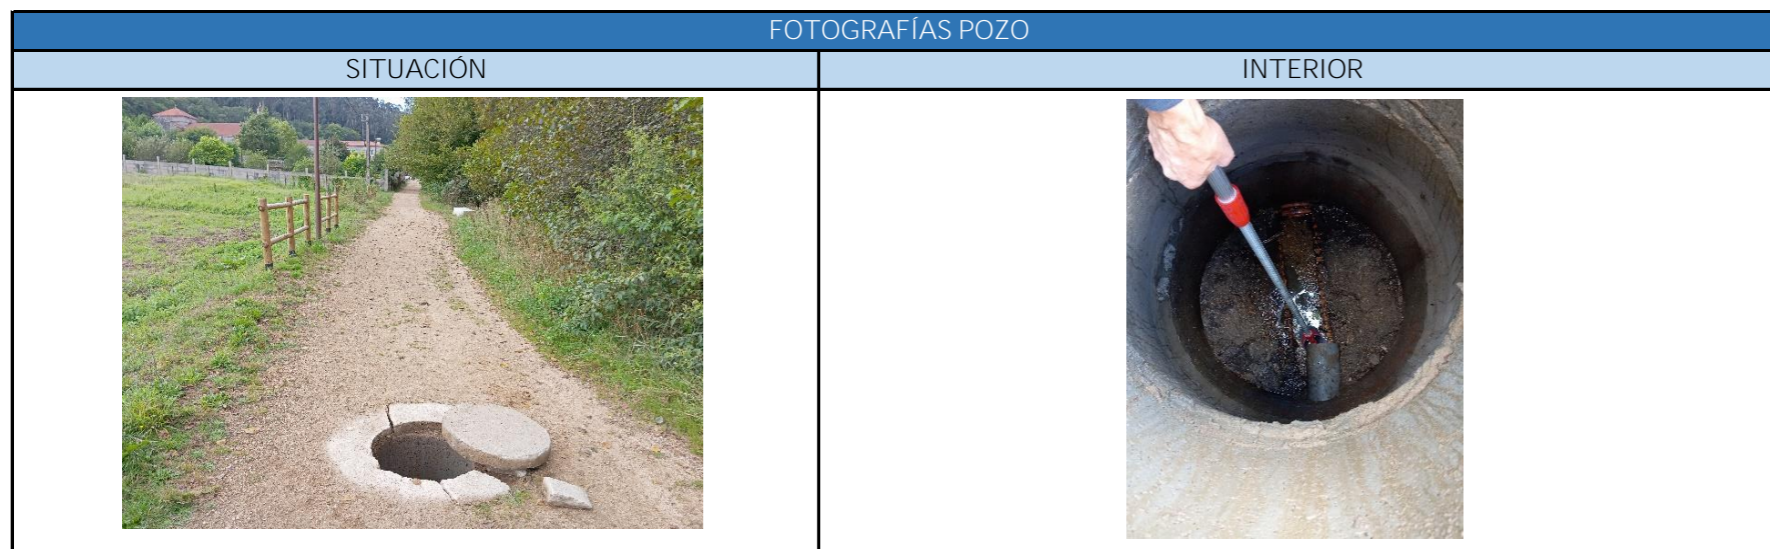
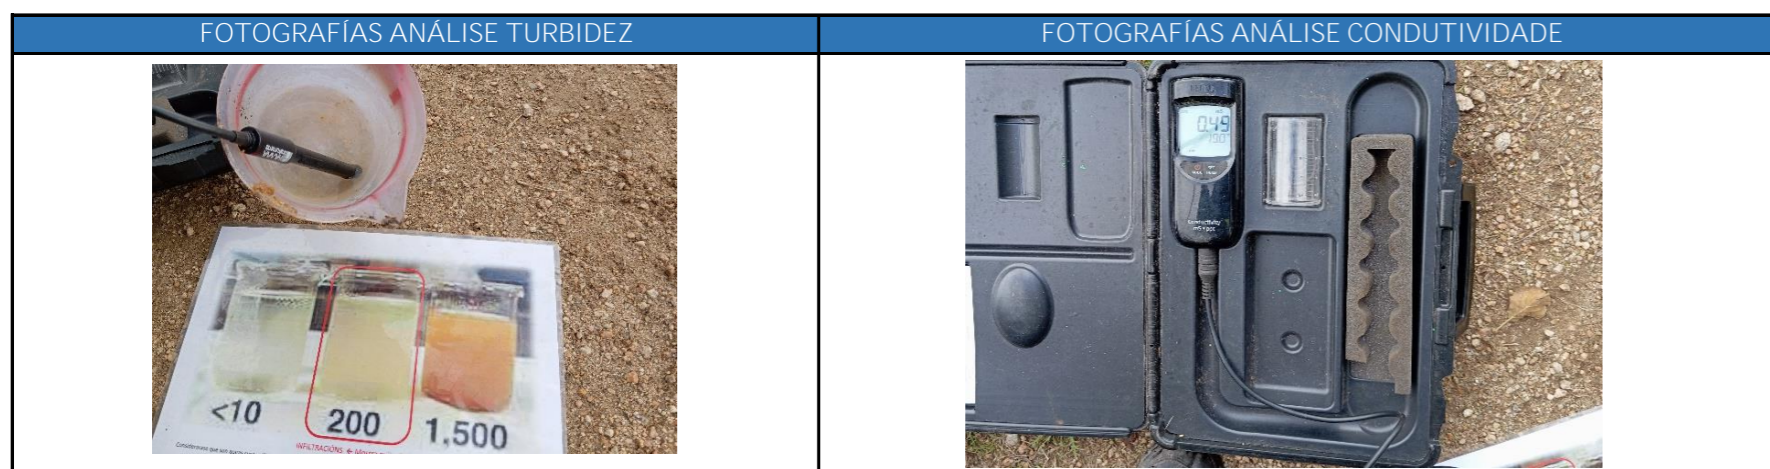
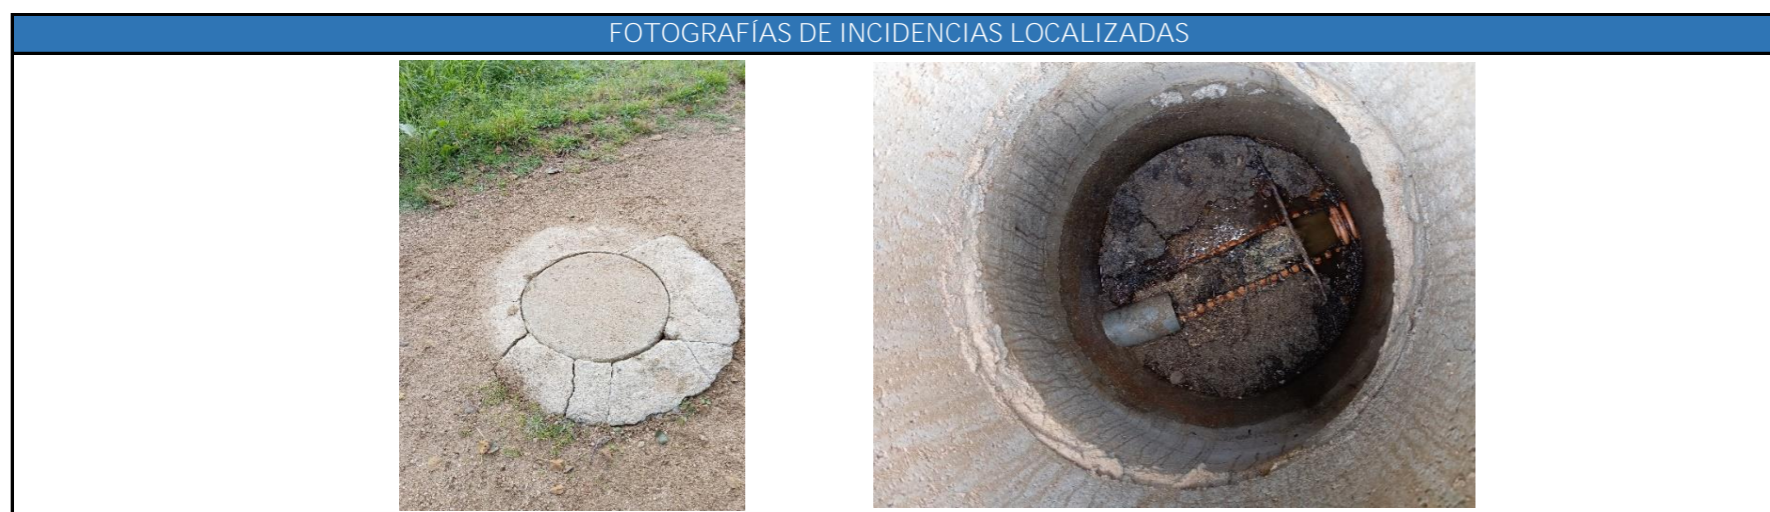
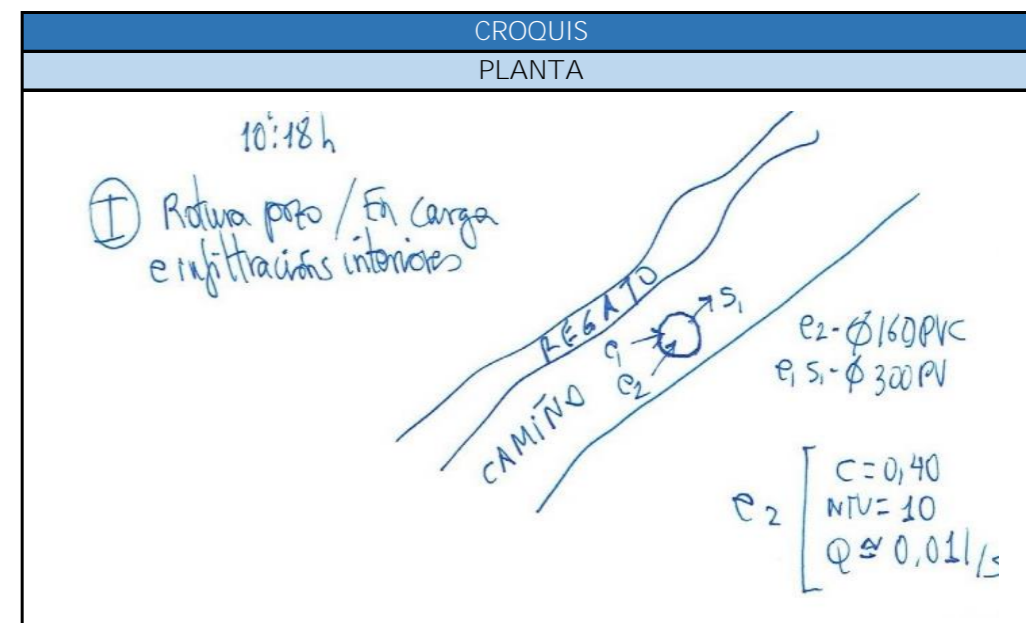
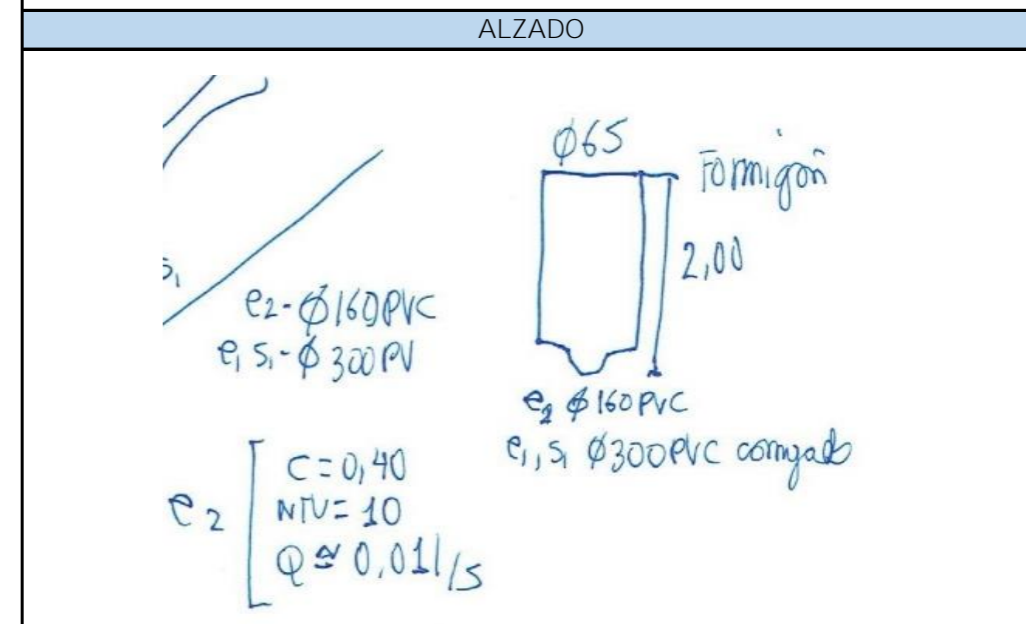
Identificación do pozo	
Código de Pozo	MEPZO20003
Punto de control	
Cód. punto control	MEPCO20003

Entradas / saídas					
	Entra	Entra	Entra	Entra	Sae	Sae
Viene de	Vilar					
Va a	EDAR					
Acometida						
Material	PVC					
Diámetro	300					
Caudal	0,01					
Turbidez	10					
Conductividade	0,49					
Observaciones	Pozo en mal estado e infiltracións interiores e exteriores en periodo de chuvía e crecentes do regato de Armenteira

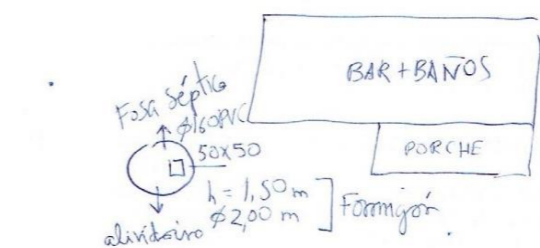
CROQUIS PLANTA	
<p>22/8/24 10:49h FOSA SEPTICA RUTA DA PEDRA E DA AUGA</p>

<p>Fosa séptica 50x50 h = 1,50 m Ø 200 m ] Formigón</p>	<p><u>Incidencias:</u> Encarga con agua para servicio</p> <p>C = 0,35 NTU = 10 Q = 0</p>
ALZADO

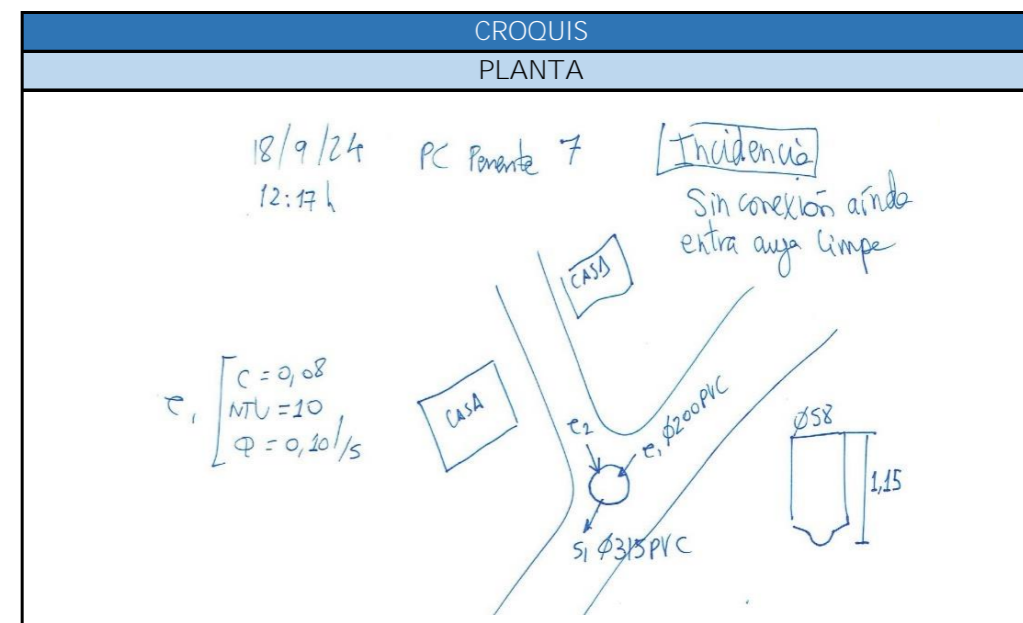
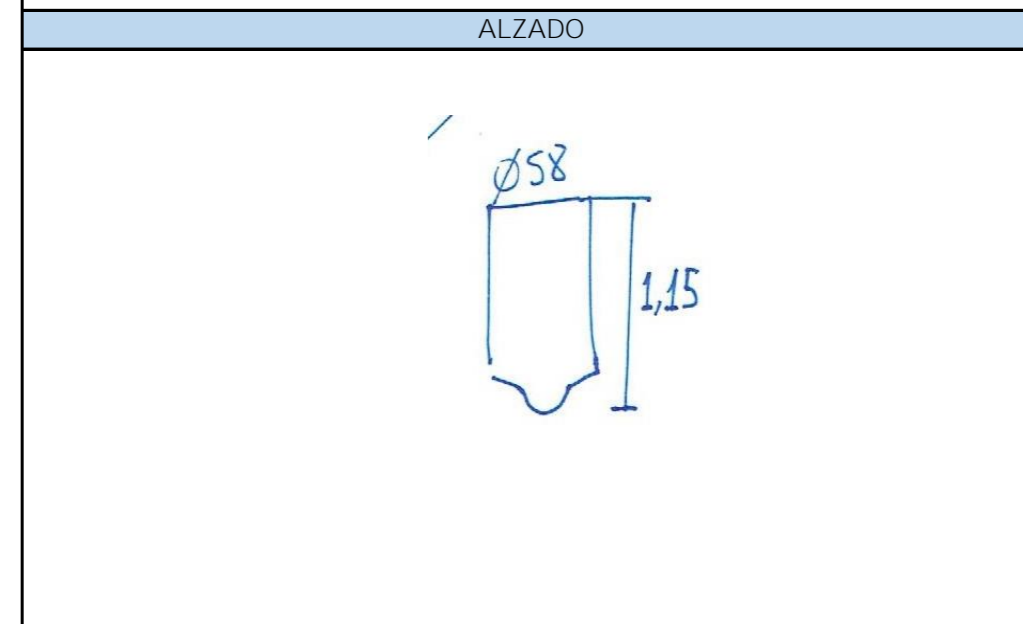
Valores paramétricos máis baixos. Faise seguimento augas arriba. Rede nova, as casas non teñen aínda conexión, pero hai entrada de auga limpa
