AUDITORÍA MUNICIPAL DAS REDES DE SANEAMENTO PARA A  
DETECCIÓN DE INFILTRACIÓNS. CONCELLO DE MEIS

CONCELLO DE MEIS

OUTUBRO 2024

ENTREPUENTES  
INGENIERÍA

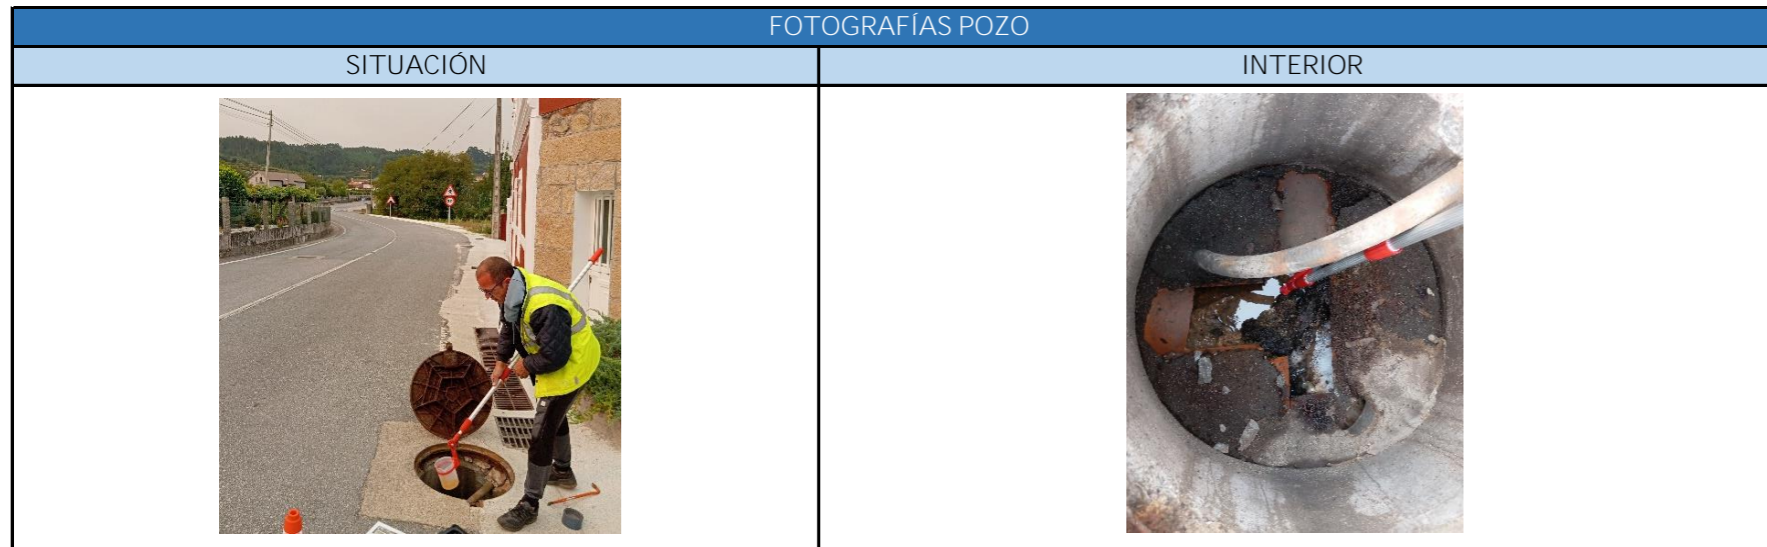
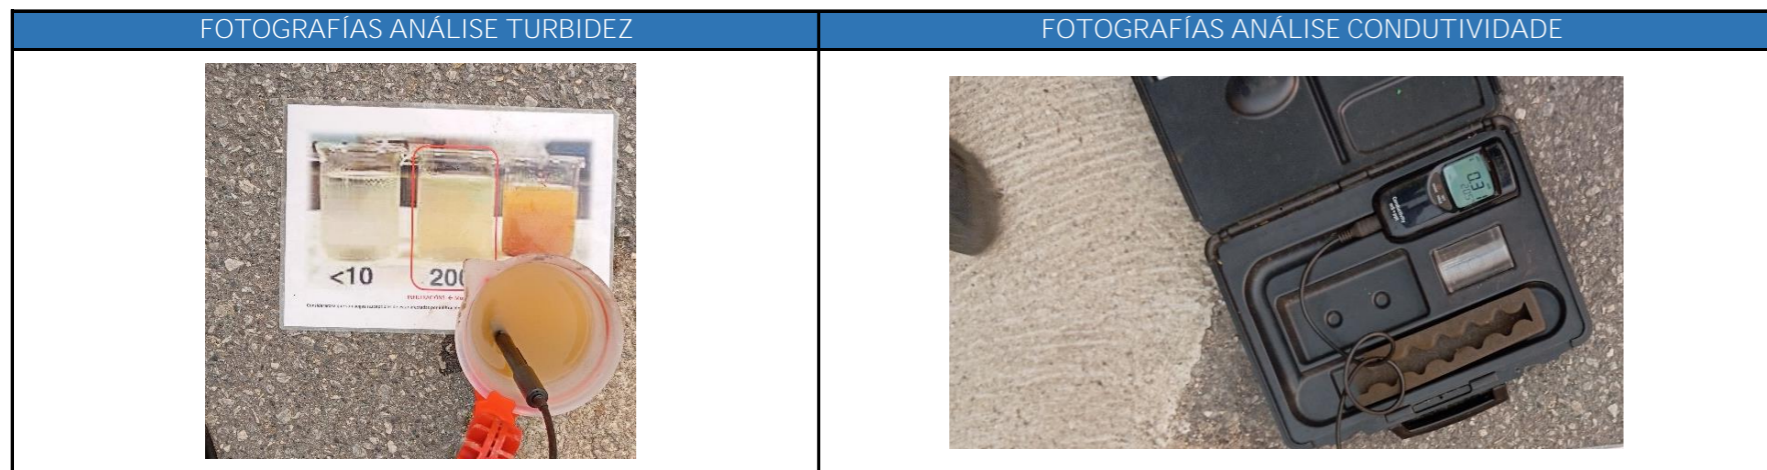
Identificación do pozo	
Código de Pozo	MEPZO50003
Punto de control	
Cód. punto control	MEPC050003

Valor cercano a unha posible infiltración de auga limpa, no se detecta a procedencia augas arriba por non atopar pozos de saneamento

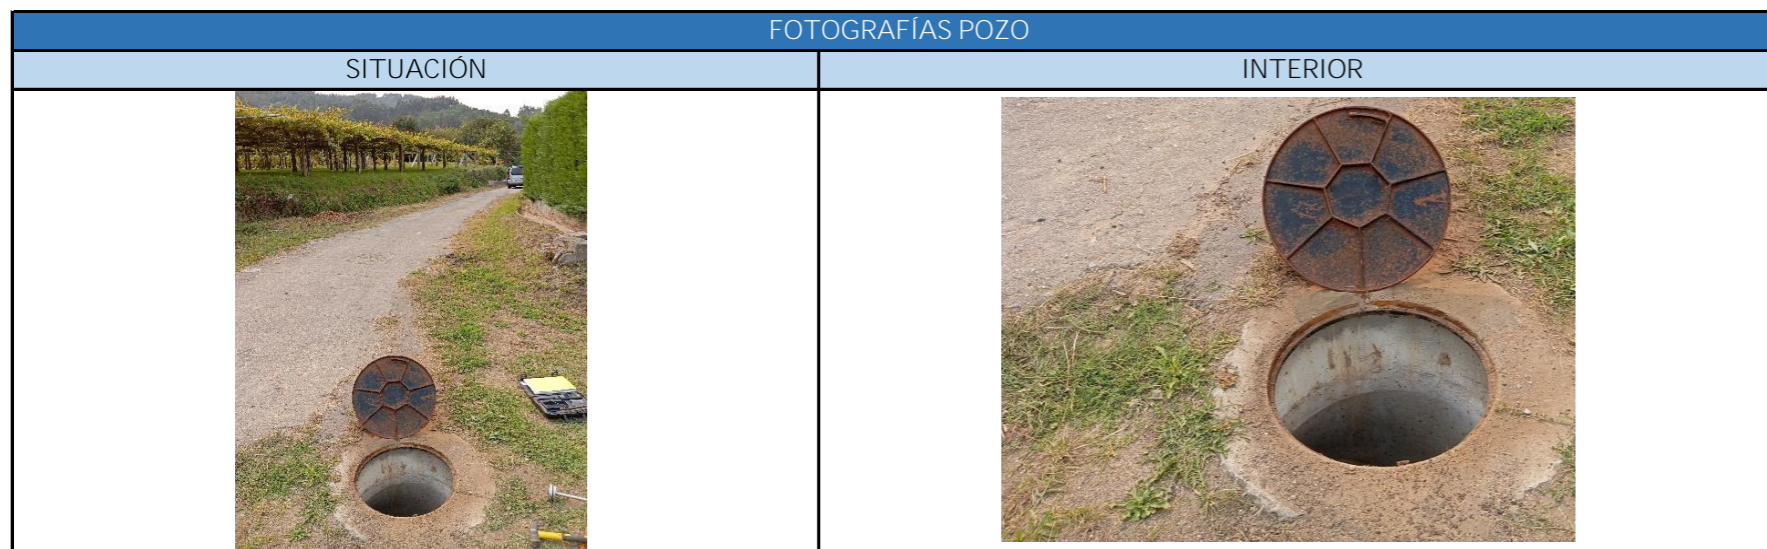
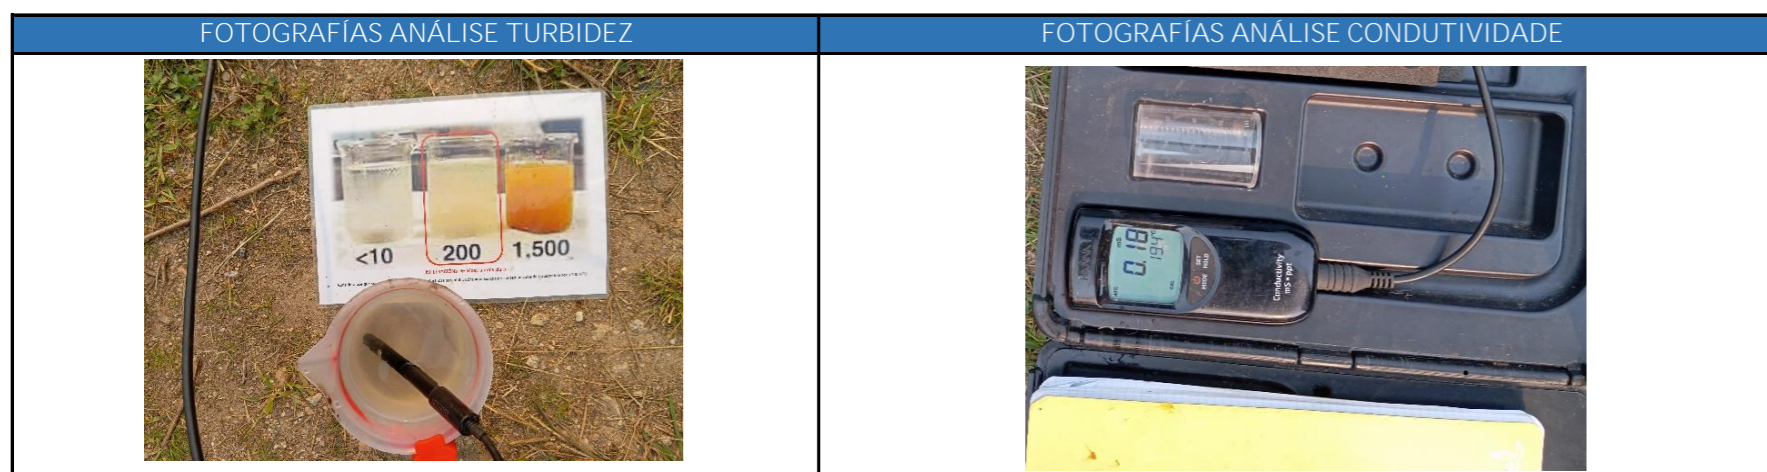
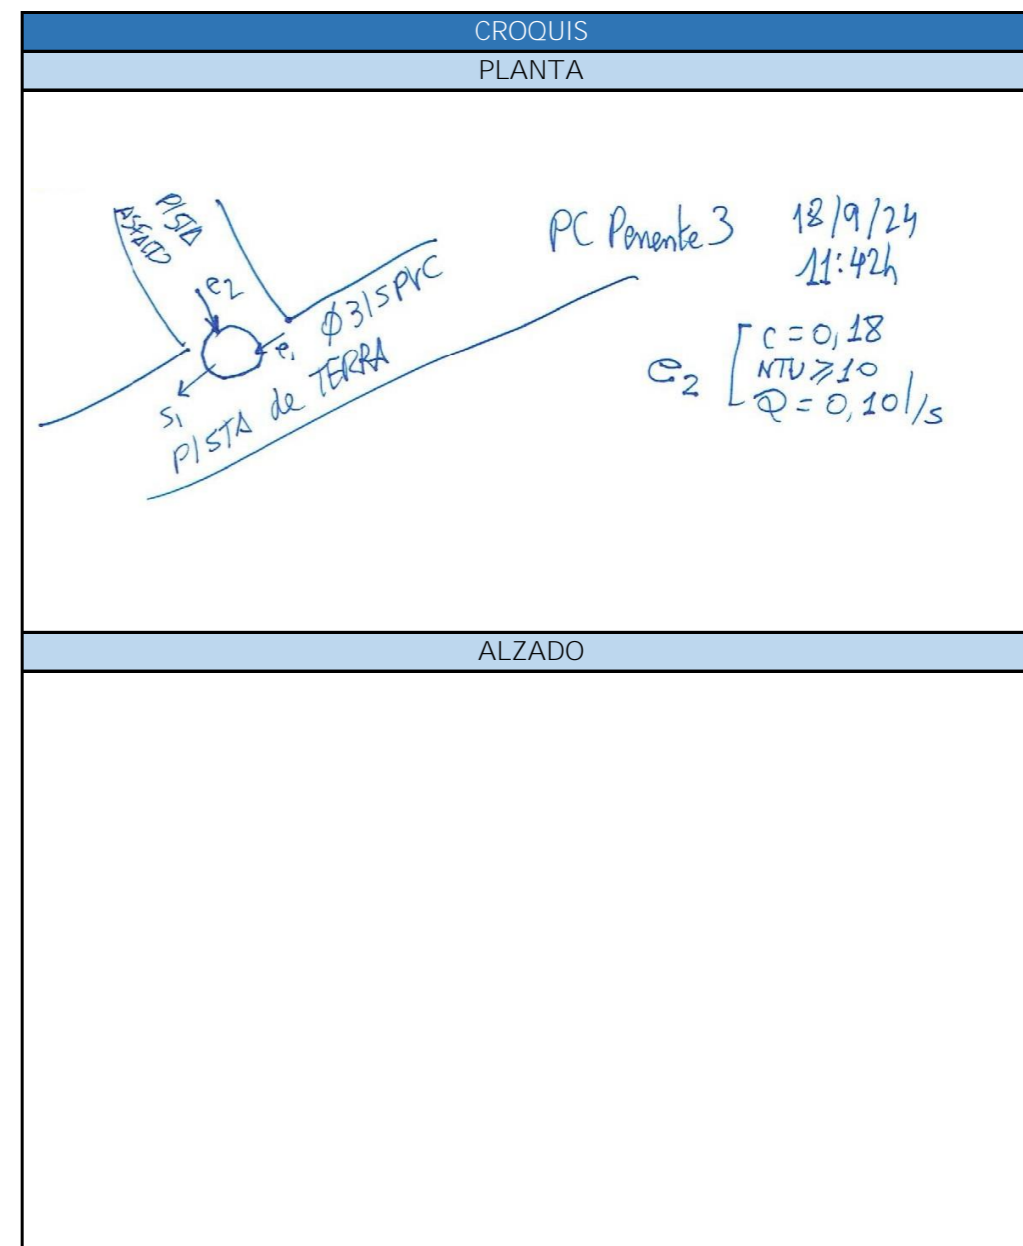
Identificación do pozo	
Código de Pozo	MEPZO60003
Punto de control	
Cód. punto control	MEPC060003

Valores paramétricos baixos. Faise seguimento augas arriba

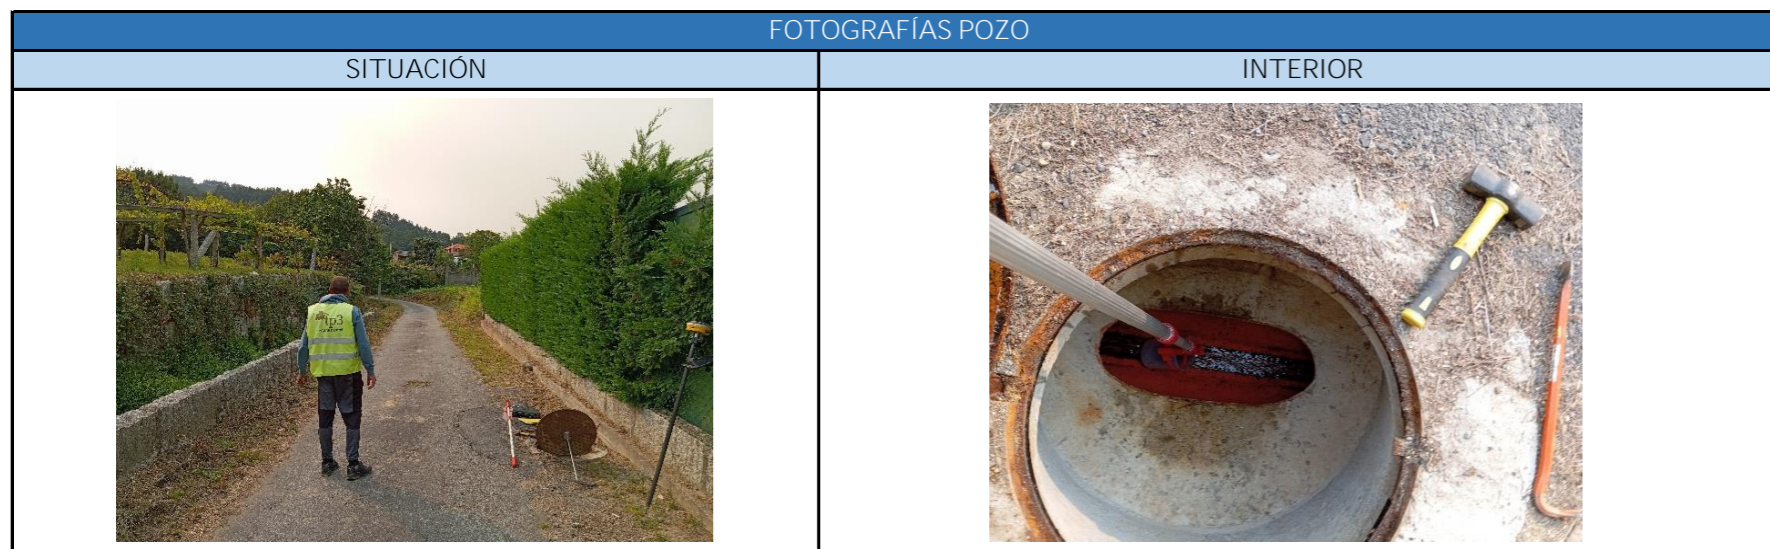
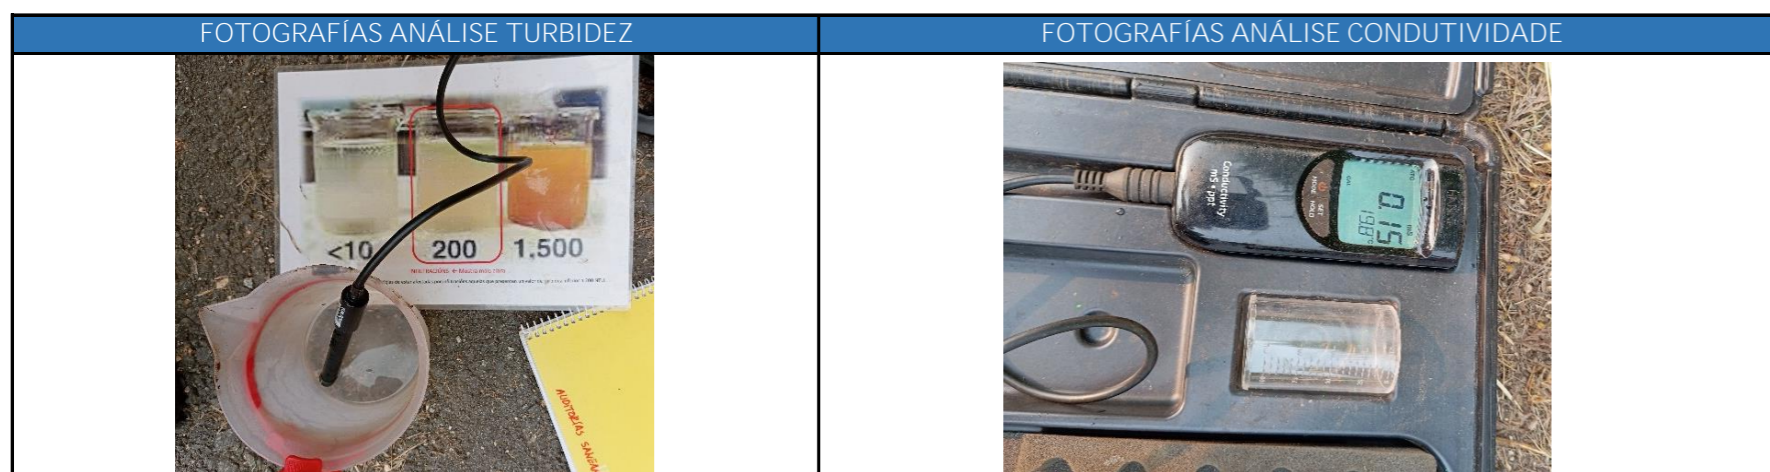
Identificación do pozo	
Código de Pozo	MEPZO60004
Punto de control	
Cód. punto control	MEPCO60004

Valores paramétricos baixos. Faise seguimento augas arriba

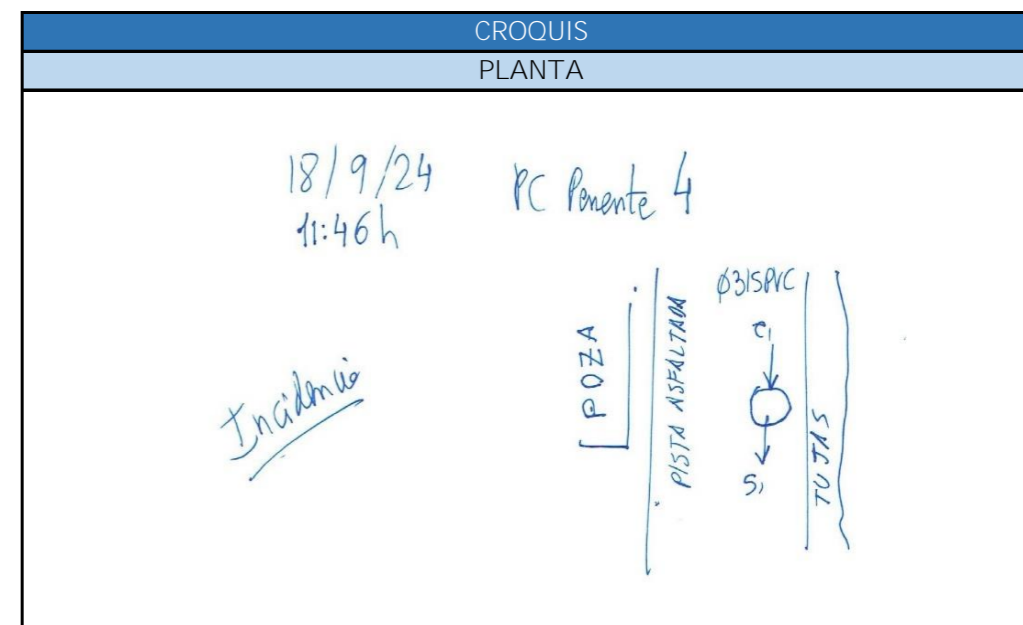
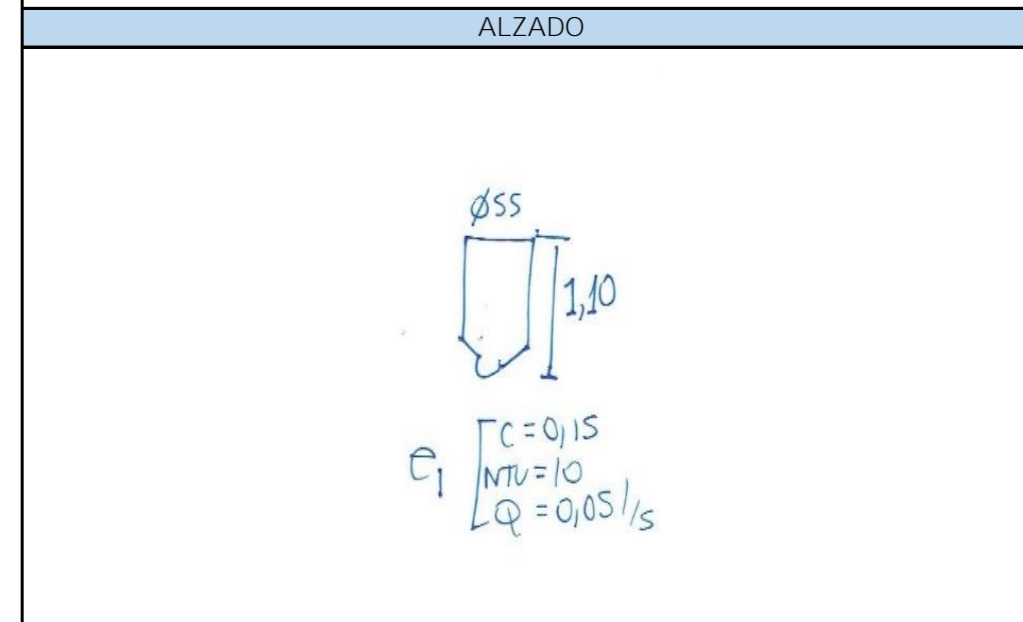
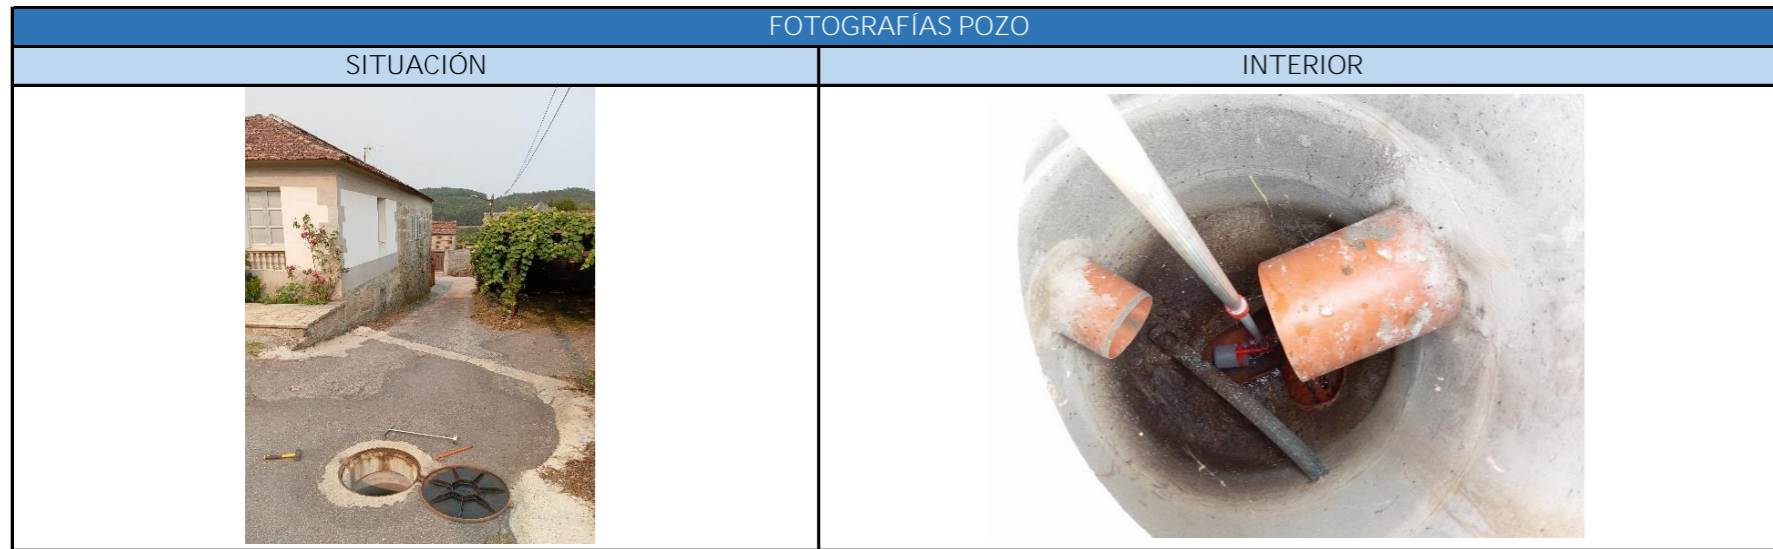
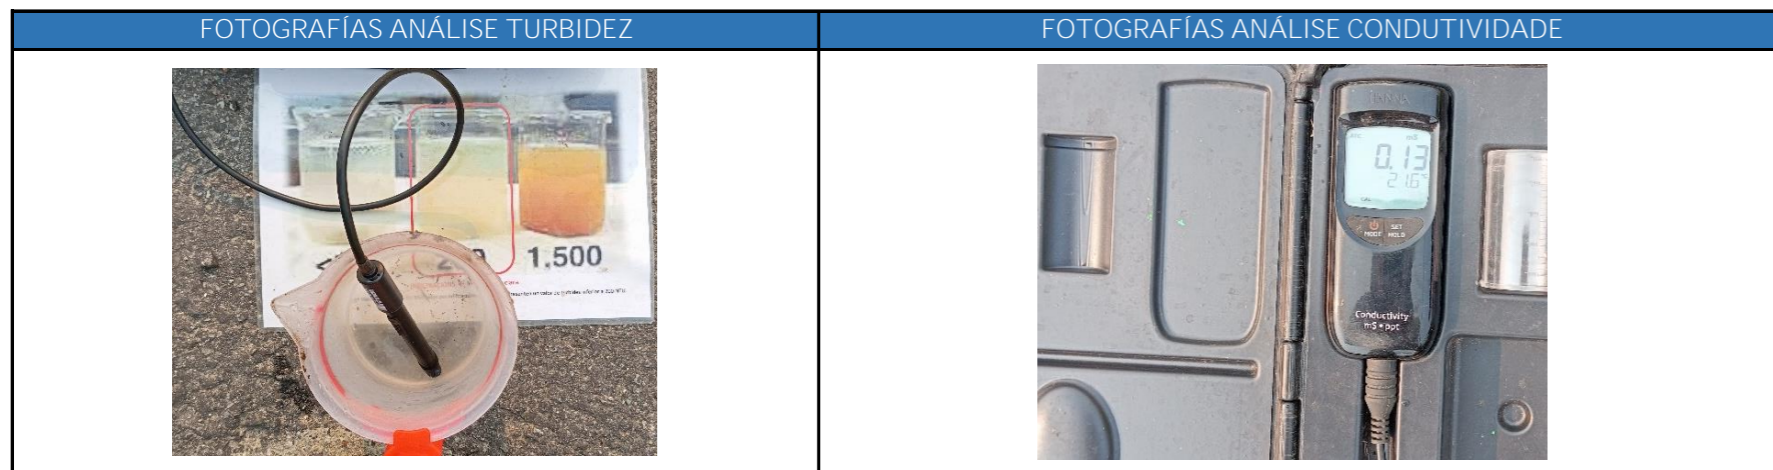
Identificación do pozo	
Código de Pozo	MEPZO60005
Punto de control	
Cód. punto control	MEPCO60005

Valores paramétricos máis baixos. Faise seguimento augas arriba

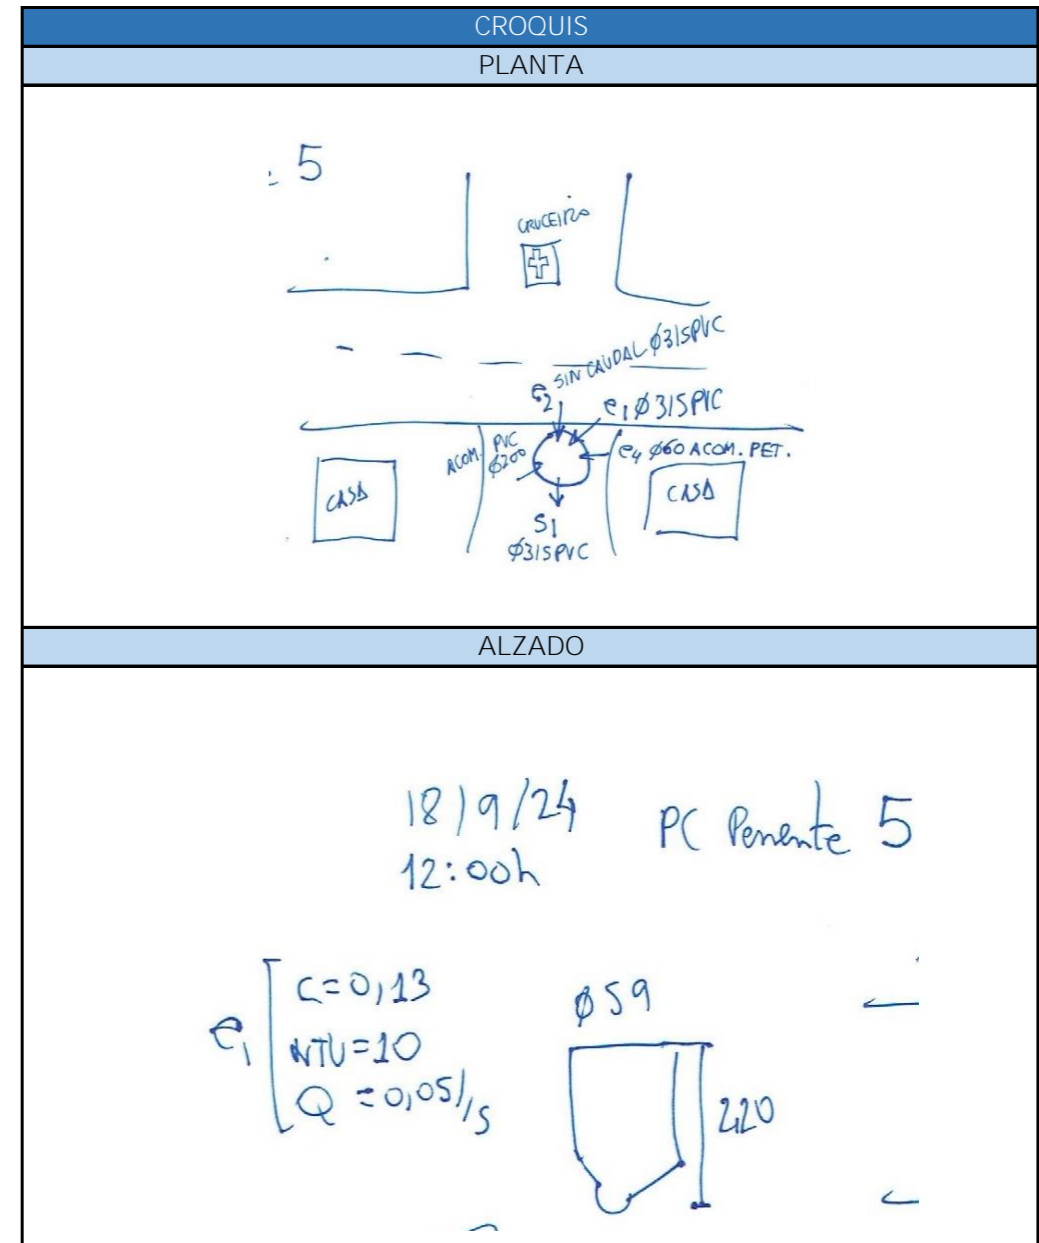
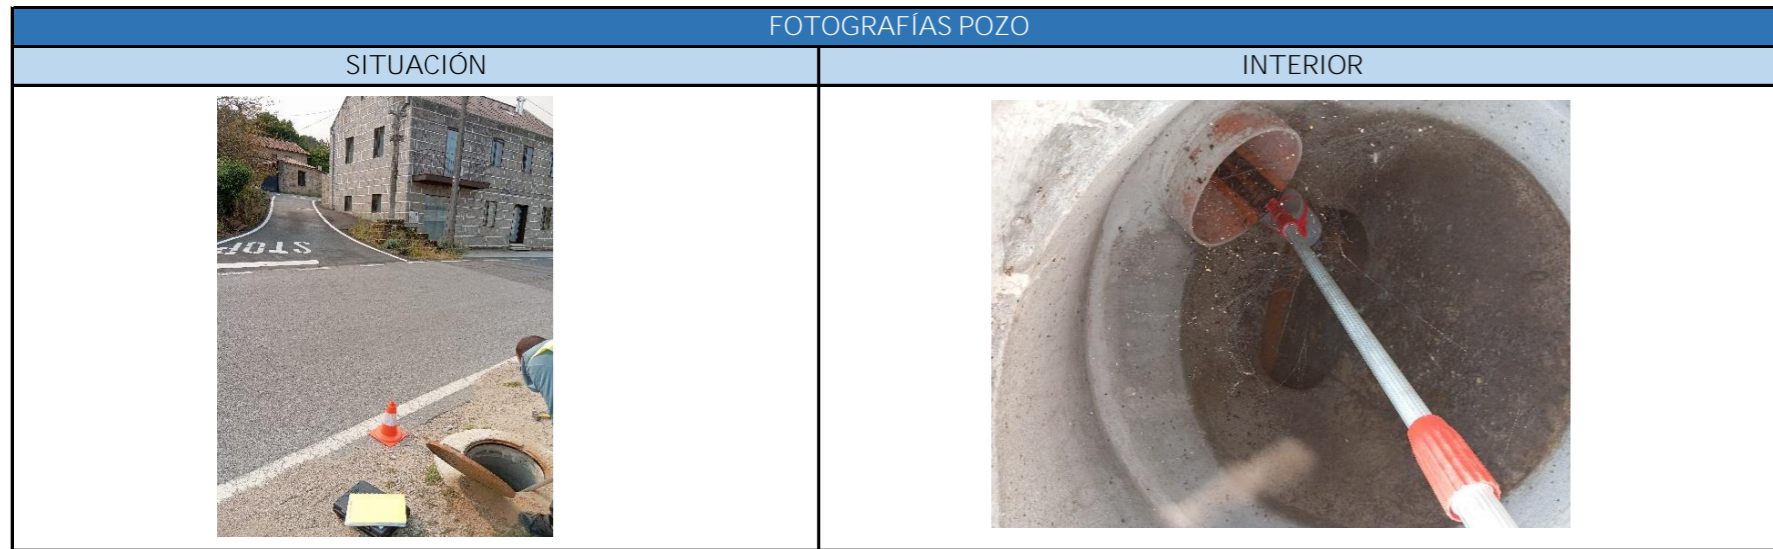
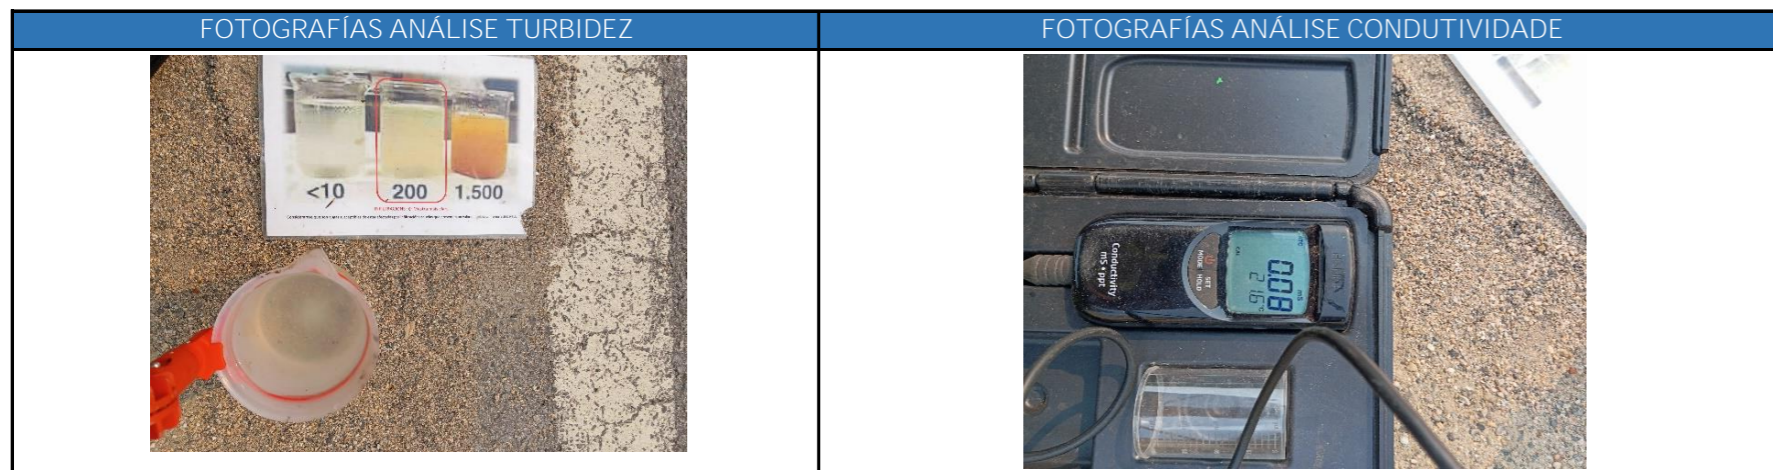
Identificación do pozo	
Código de Pozo	MEPZO60006
Punto de control	
Cód. punto control	MEPCO60006

Valores paramétricos máis baixos. Faise seguimento augas arriba

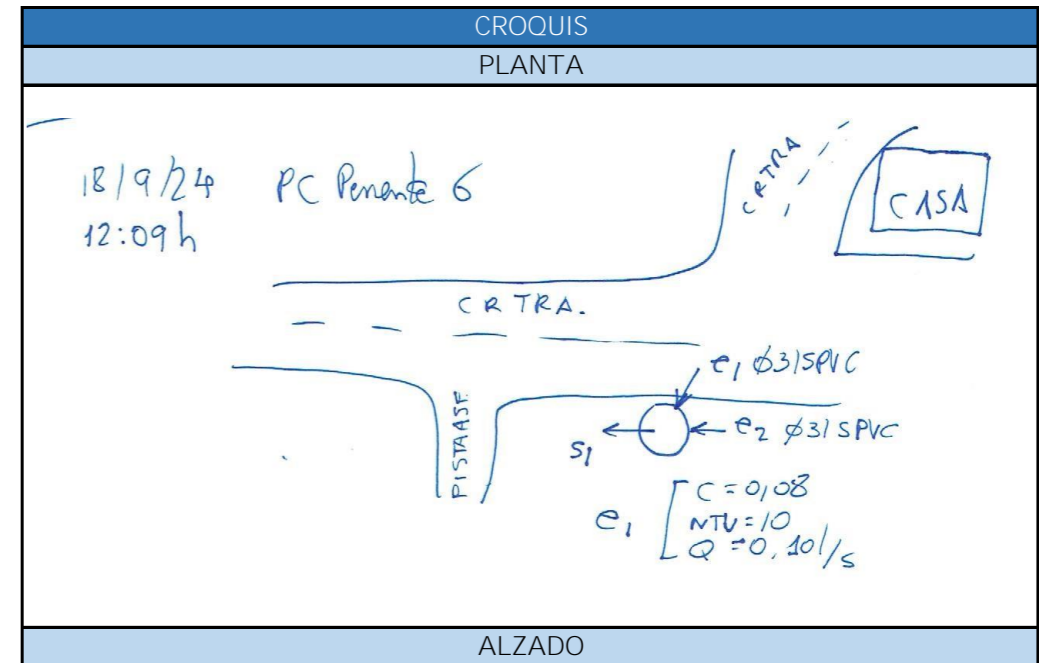
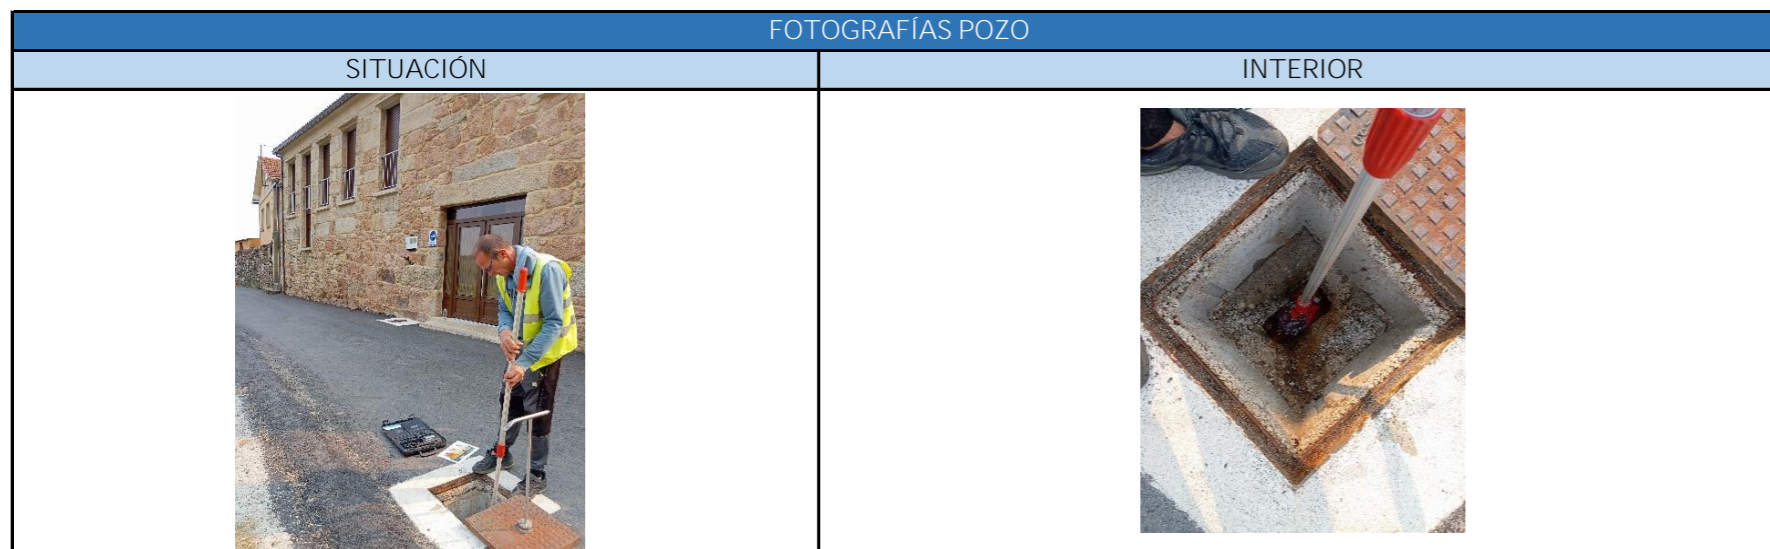
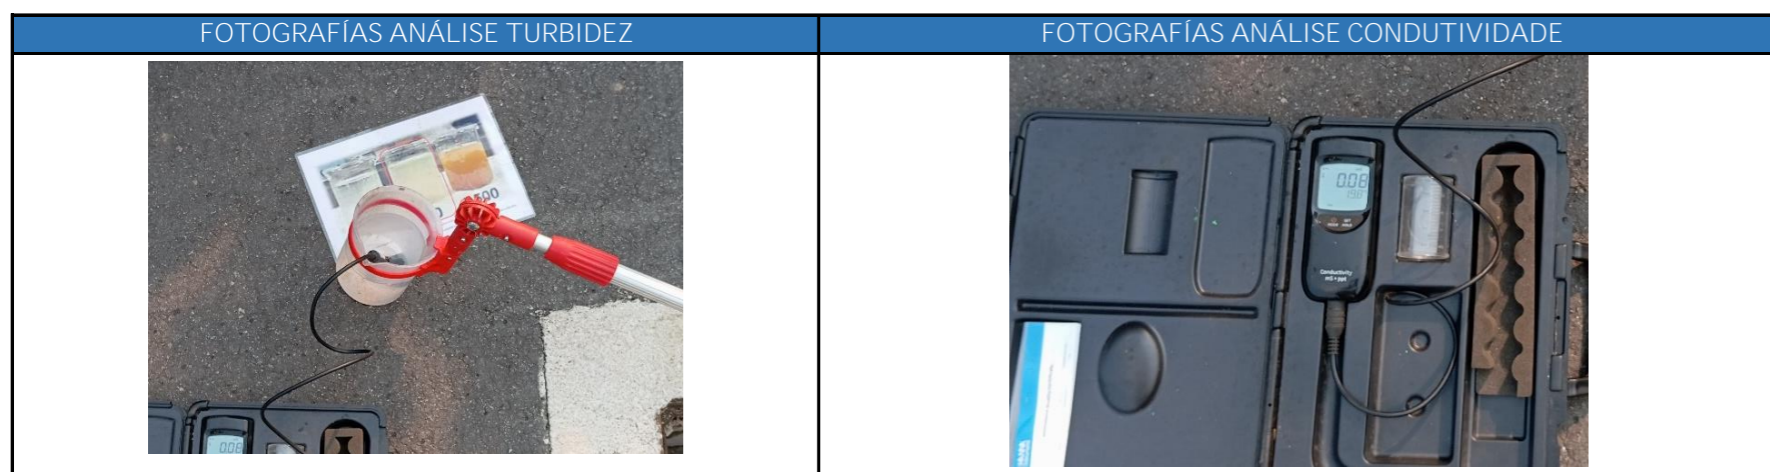
Identificación do pozo	
Código de Pozo	MEPZO60008
Punto de control	
Cód. punto control	MEPCO60008

Detectada entrada de auga limpa desde casa Lusio conectada á rede de saneamento aínda sen enganchar nas vivendas

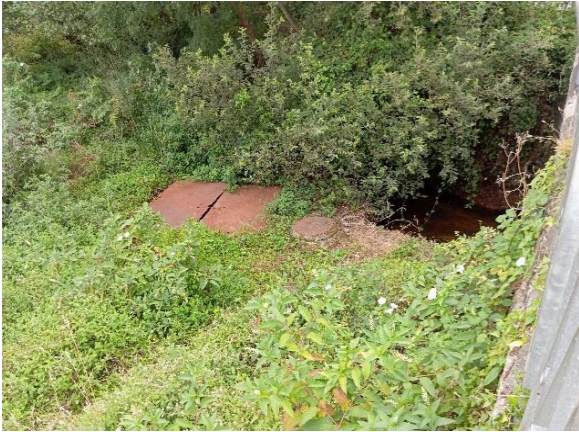
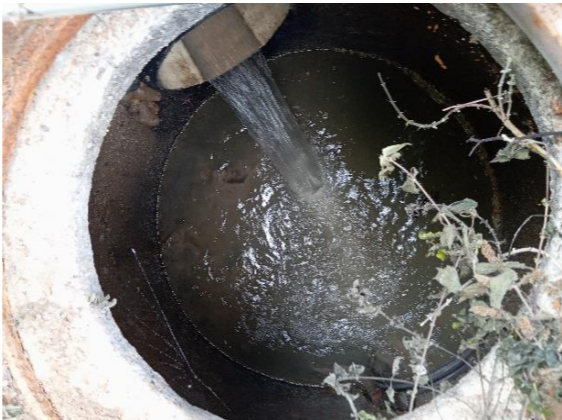
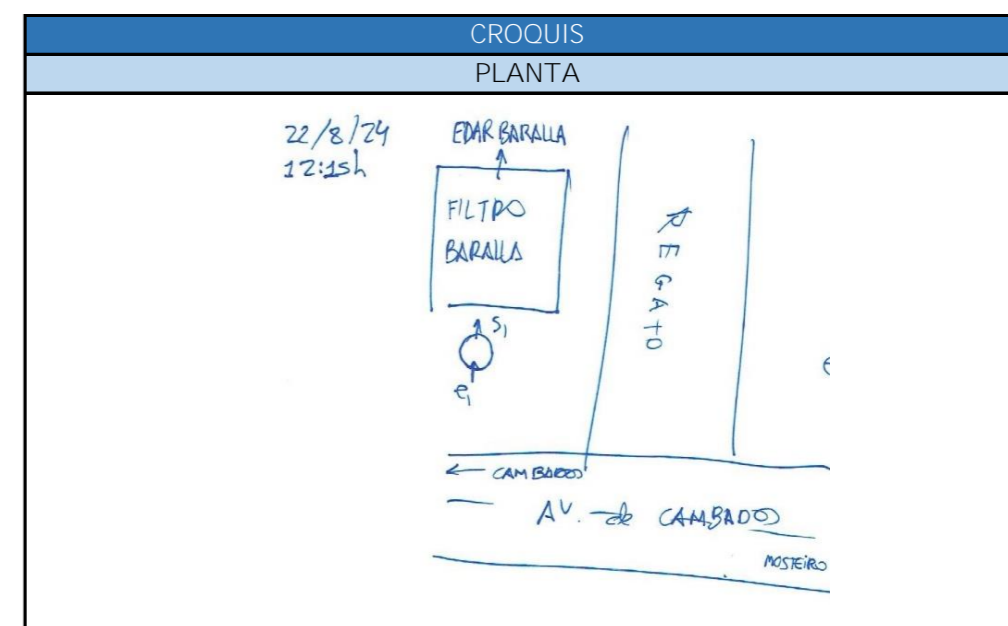
Identificación do pozo	
Código de Pozo	MEPZO90001
Punto de control	
Cód. punto control	MEPC090001

Entradas / saídas						
	Entra	Entra	Entra	Entra	Sae	Sae
Viene de						
Va a						
Acometida						
Material	PVC					
Diámetro	315					
Caudal	2					
Turbidez	200					
Conductividade	0,35					
Observaciones	Tómase mostra no pozo

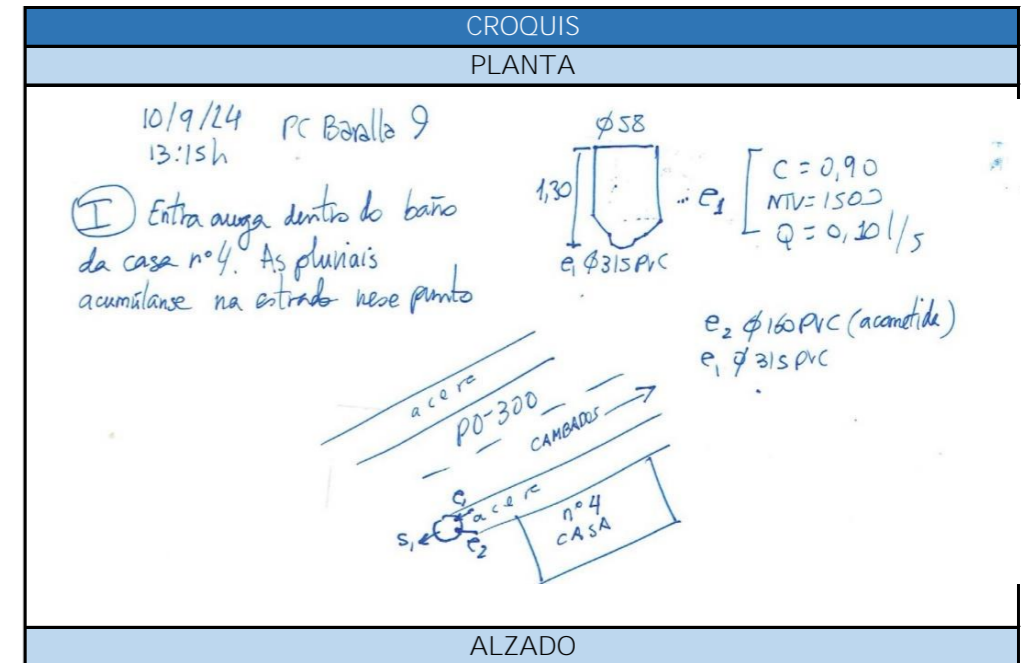
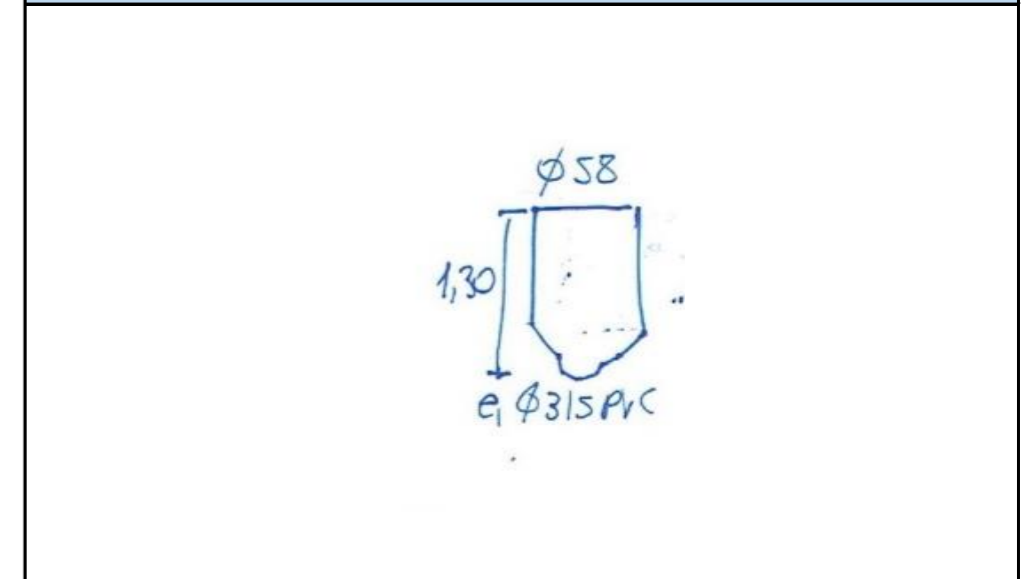
Identificación do pozo	
Código de Pozo	MEPZO90009
Punto de control	
Cód. punto control	MEPC090009

Entradas / saídas						
	Entra	Entra	Entra	Entra	Sae	Sae
Viene de	Zacande	Acometida				
Va a	Baralla	Baralla				
Acometida						
Material	PVC	PVC				
Diámetro	315	120				
Caudal	0,1	0				
Turbidez	1500	0				
Conductividade	0,9	0				
Observaciones	Entrada de líquido que semella ser mosto de uva no colector de saneamento

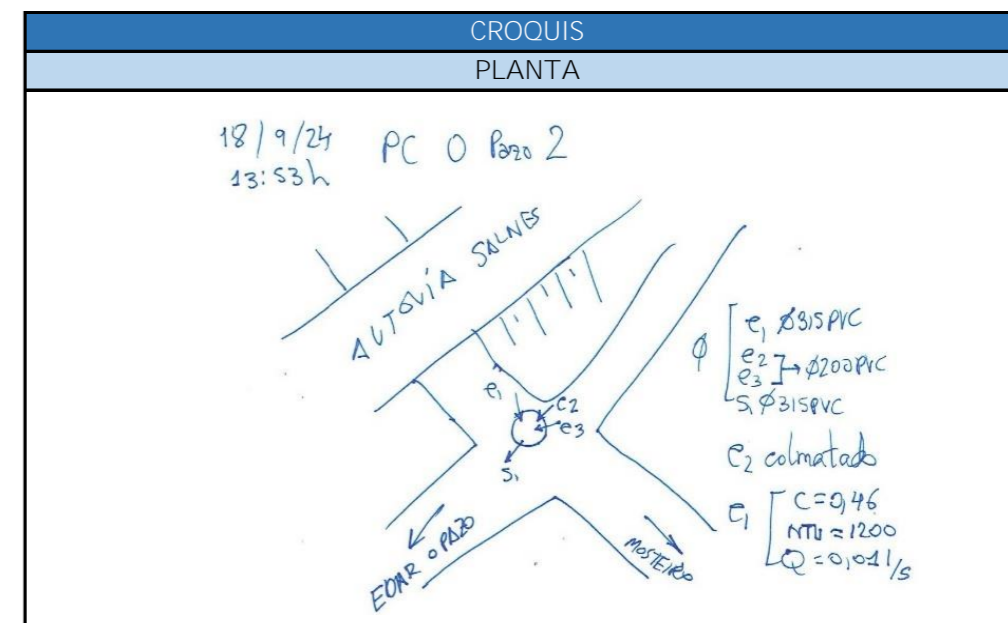
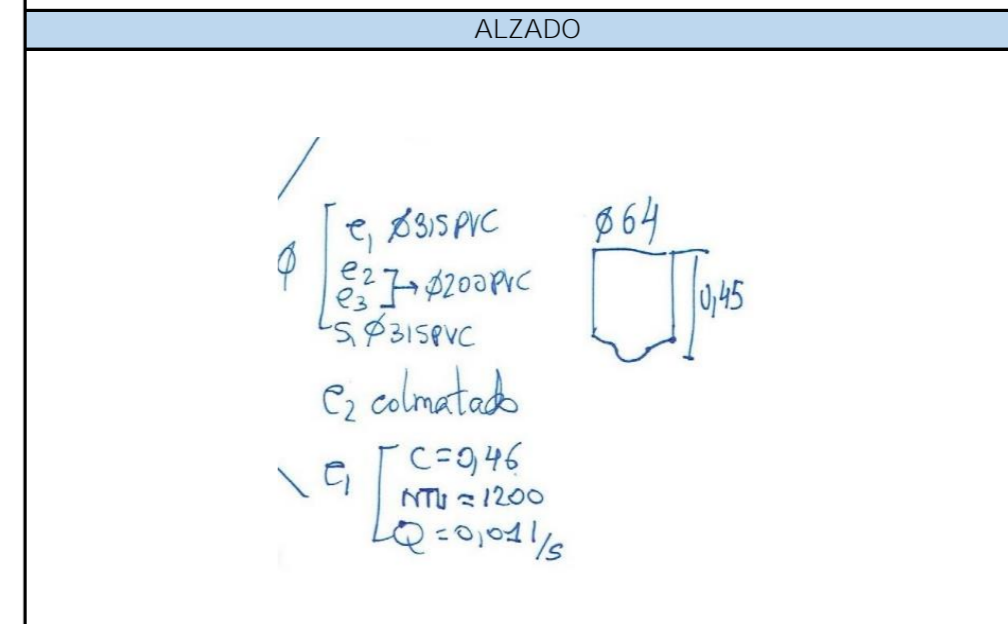
Identificación do pozo	
Código de Pozo	MEPZO80002
Punto de control	
Cód. punto control	MEPC080002

Entradas / saídas						
	Entra	Entra	Entra	Entra	Sae	Sae
Viene de	O Pazo, Mosteiro					
Va a	EDARO Pazo-Mosteiro					
Acometida						
Material	PVC					
Diámetro	315					
Caudal	0,01					
Turbidez	500					
Conductividade	0,46					
Observaciones	Tapa de arqueta rota e entrada colmatada

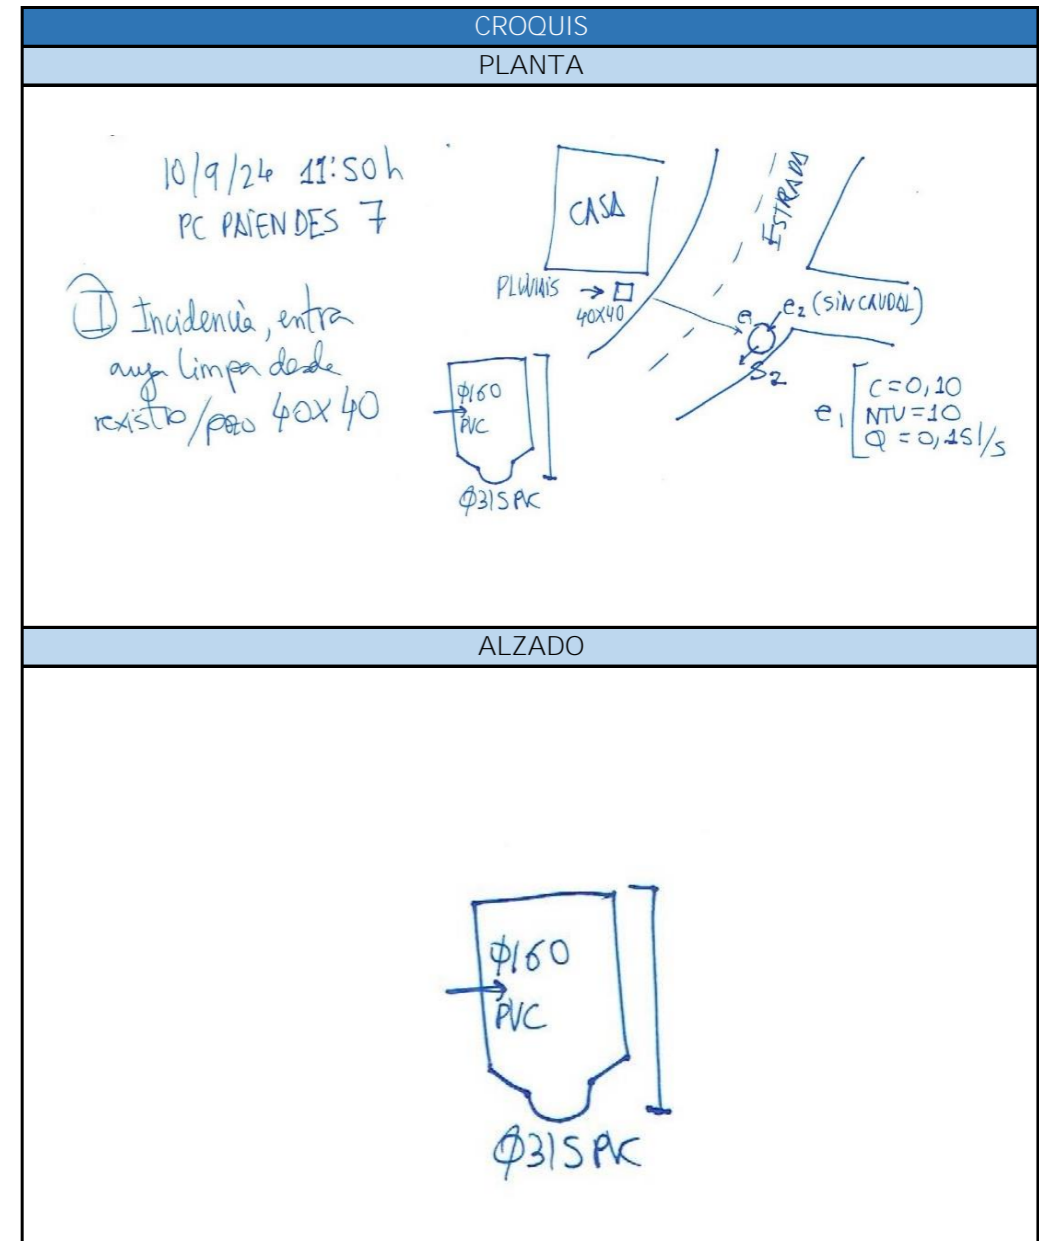
Identificación do pozo	
Código de Pozo	MEPZO70007
Punto de control	
Cód. punto control	MEPCO70007

Entradas / saídas						
	Entra	Entra	Entra	Entra	Sae	Sae
Viene de	Caticovas					
Va a	EDAR Paiendes					
Acometida						
Material	PVC	PVC				
Diámetro	315	160				
Caudal	0,15					
Turbidez	10					
Conductividade	0,1					
Observaciones	Conexión de auga limpa ó pozo de saneam.

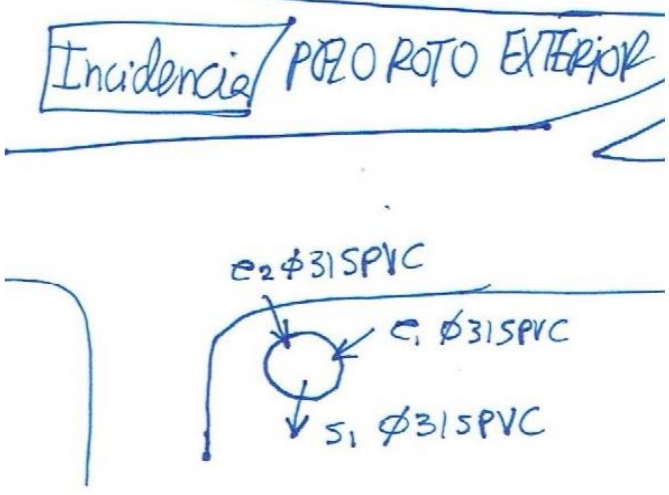
Entradas / saídas						
	Entra	Entra	Entra	Entra	Sae	Sae
Viene de	O Pazo, Mosteiro					
Va a	EDARO Pazo-Mosteiro					
Acometida						
Material	PVC					
Diámetro	315					
Caudal	0,2					
Turbidez	500					
Conductividade	0,52					
Observaciones	Rotura en pozo

Incidencia POZO ROTO EXTERIOR
