AUDITORÍA MUNICIPAL DAS REDES DE SANEAMENTO PARA A  
DETECCIÓN DE INFILTRACIÓNS. CONCELLO DE MEIS

CONCELLO DE MEIS

OUTUBRO 2024

ENTREPUENTES  
INGENIERÍA

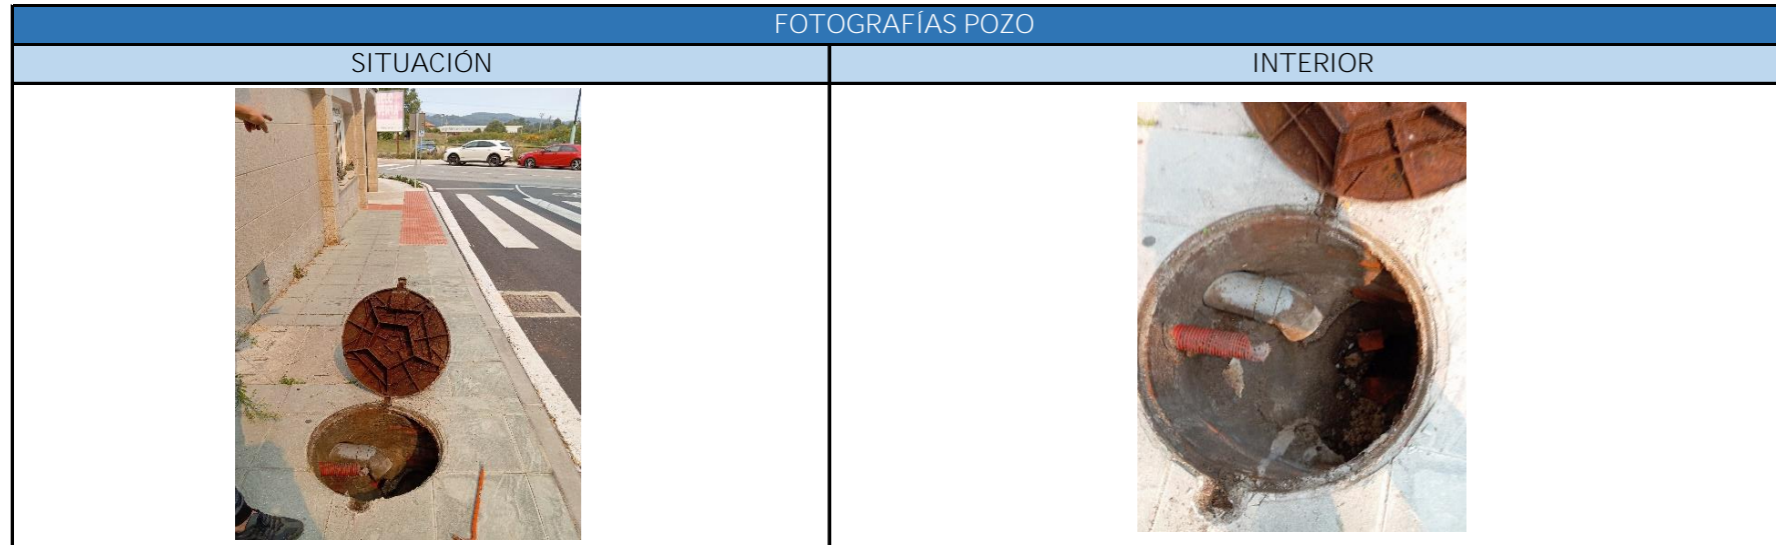
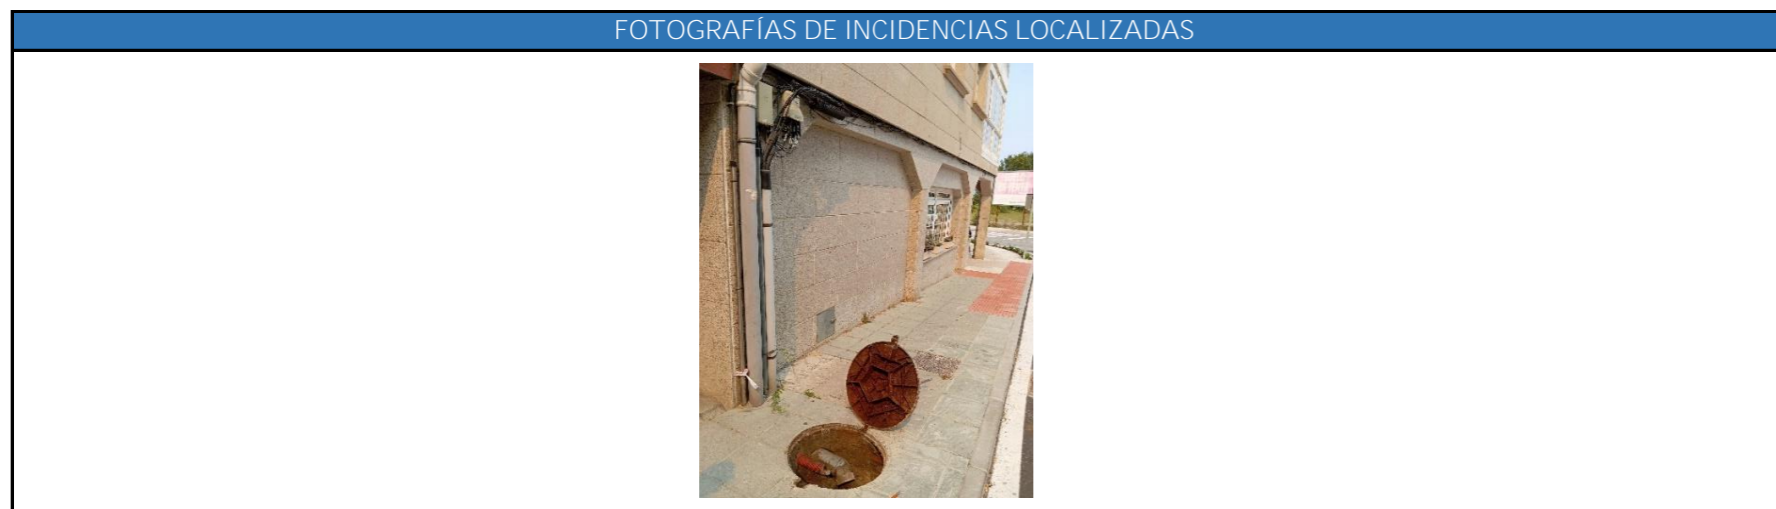
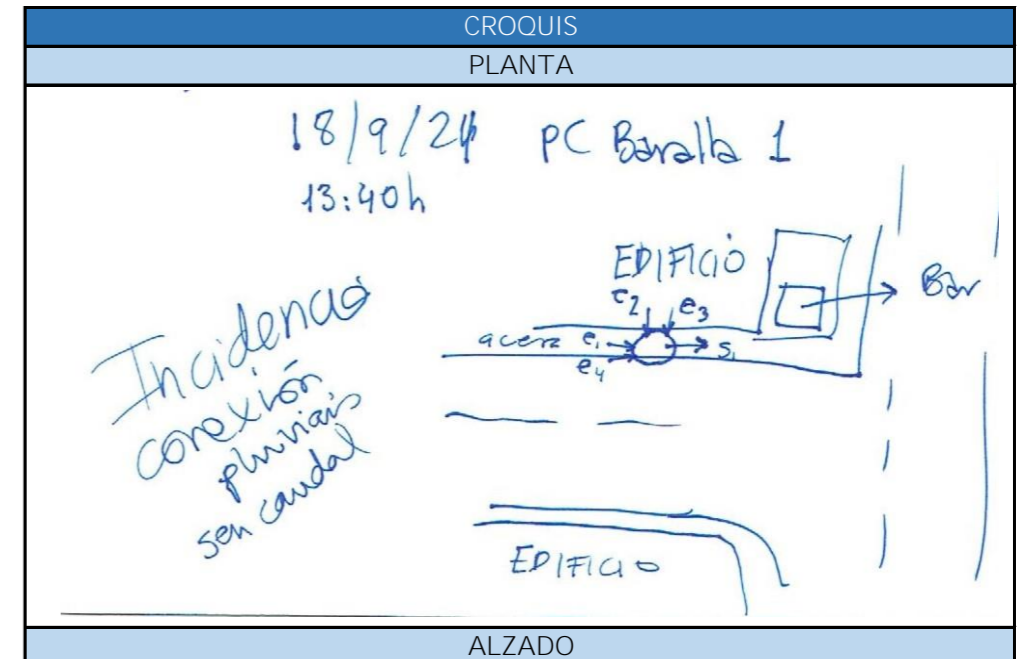
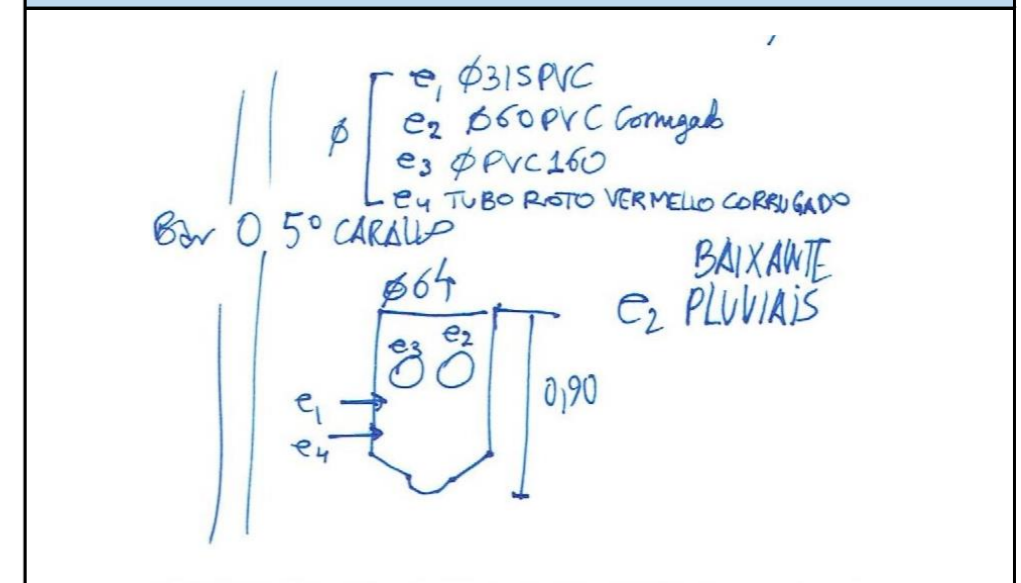
Identificación do pozo	
Código de Pozo	MEPZ130006
Punto de control	
Cód. punto control	MEPC130006

Entradas / saídas						
	Entra	Entra	Entra	Entra	Sae	Sae
Viene de	Mosteiro	Edificio				
Va a	Baralla	Baralla				
Acometida	e2	e3				
Material	PVC	PVC				
Diámetro	315	160				
Caudal	0	0				
Turbidez	0	0				
Conductividade	0	0				
Observaciones	Sen caudal

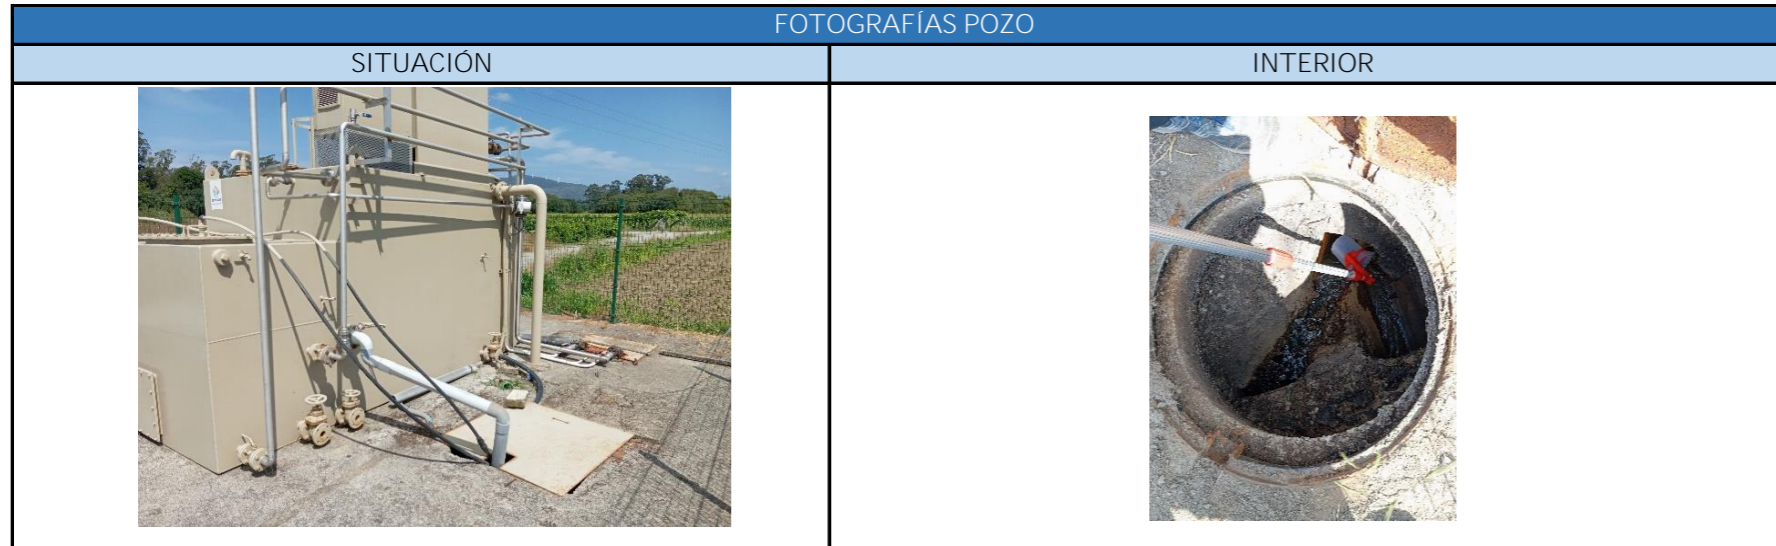
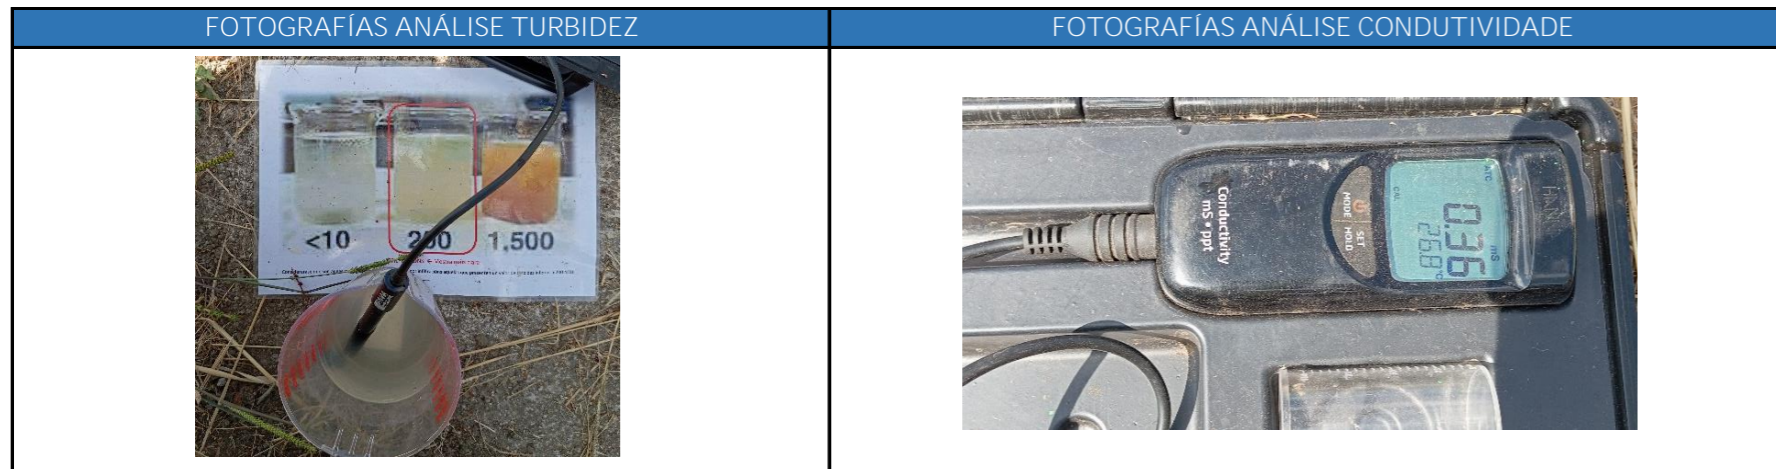
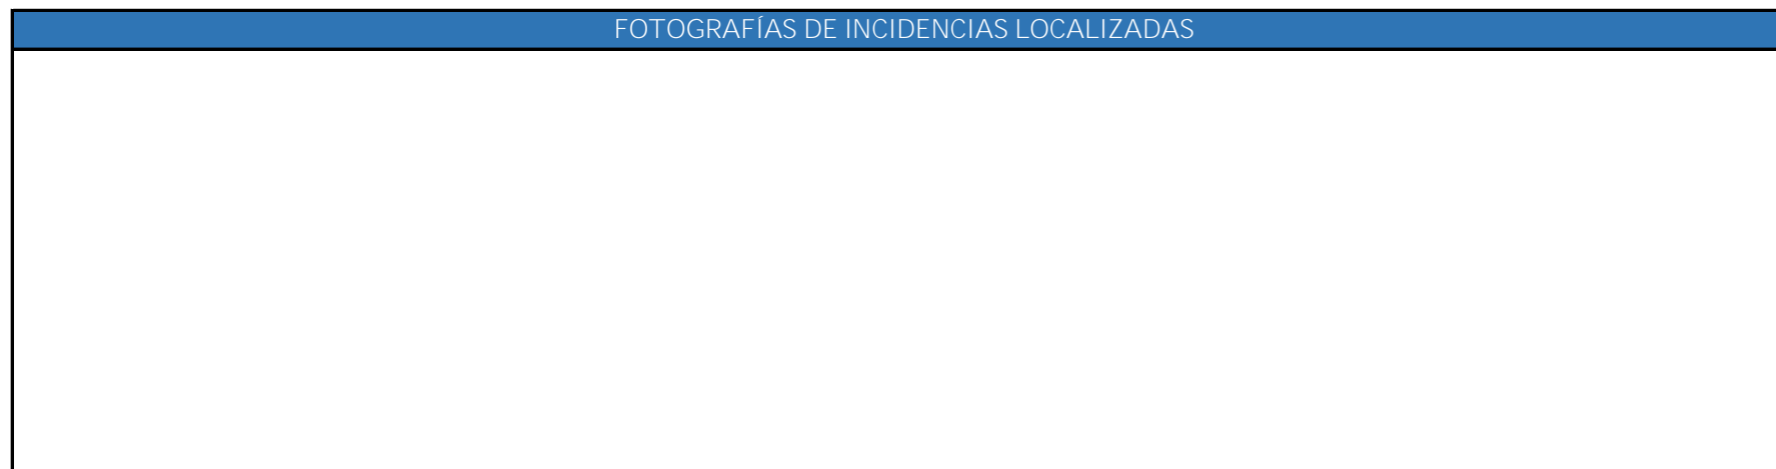
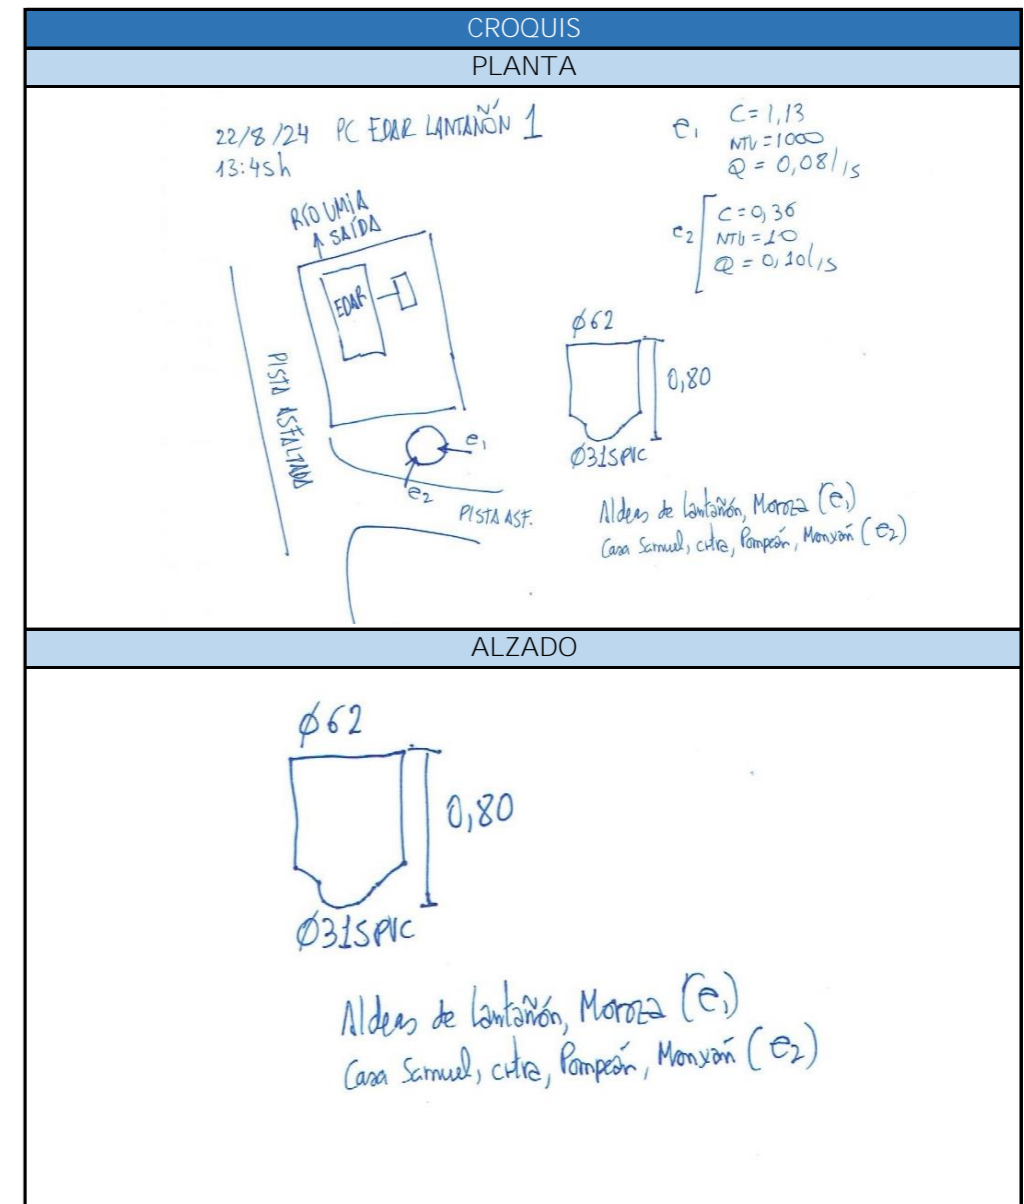
Entradas / saídas					
	Entra	Entra	Entra	Entra	Sae	Sae
Viene de	Estrada PO-531	Varias aldeas				
Va a	EDAR					
Acometida						
Material	PVC	PVC				
Diámetro	315	315				
Caudal	0,36	1,13				
Turbidez	10	1000				
Conductividade	0,1	0,08				
Observaciones	Faise seguimento pola conca polos valores baixos da entrada e2

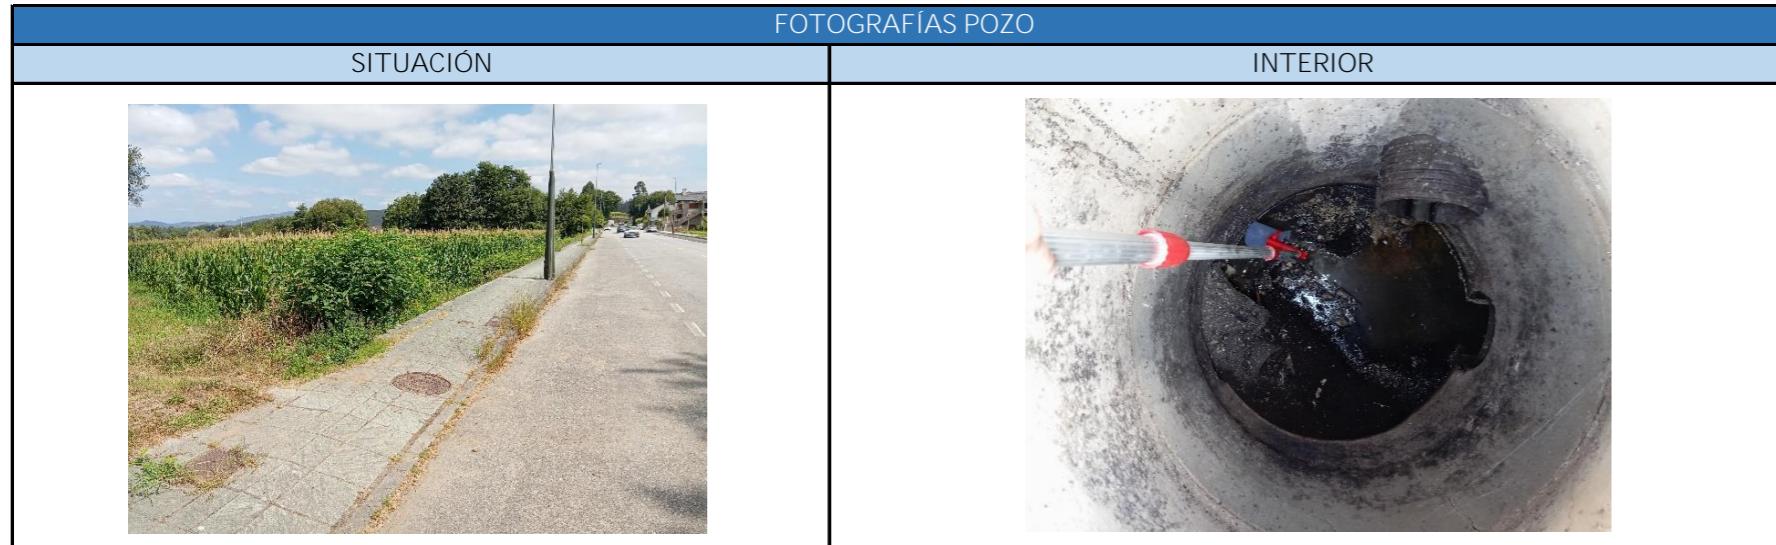
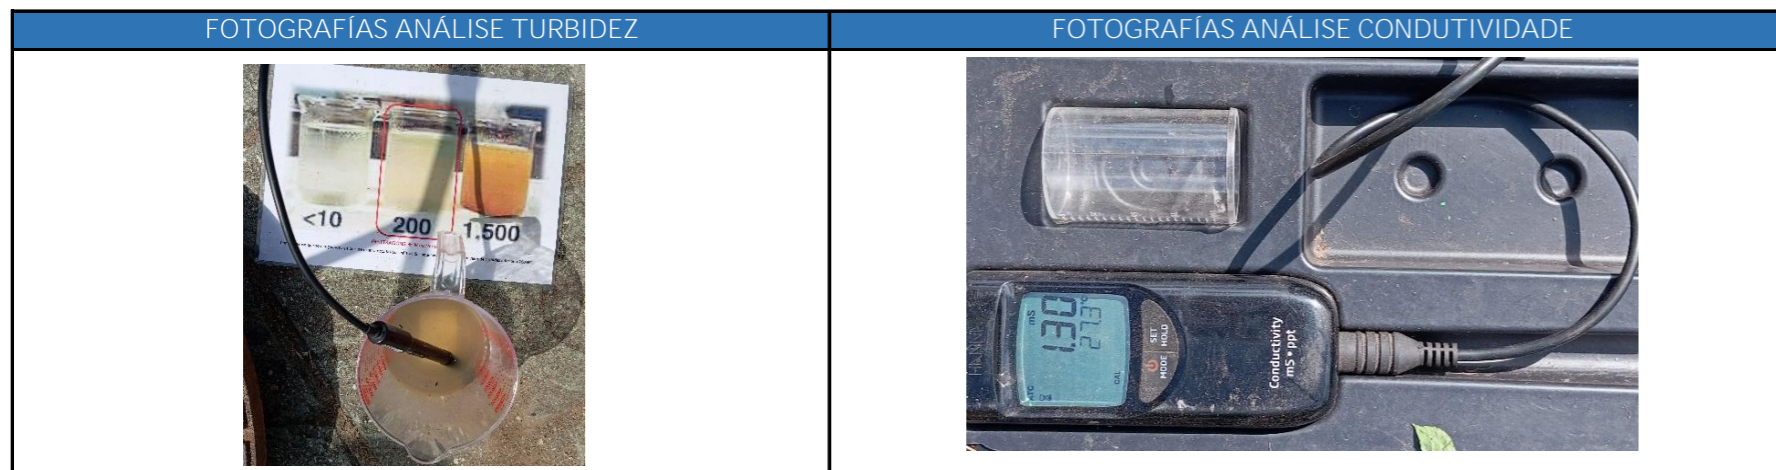
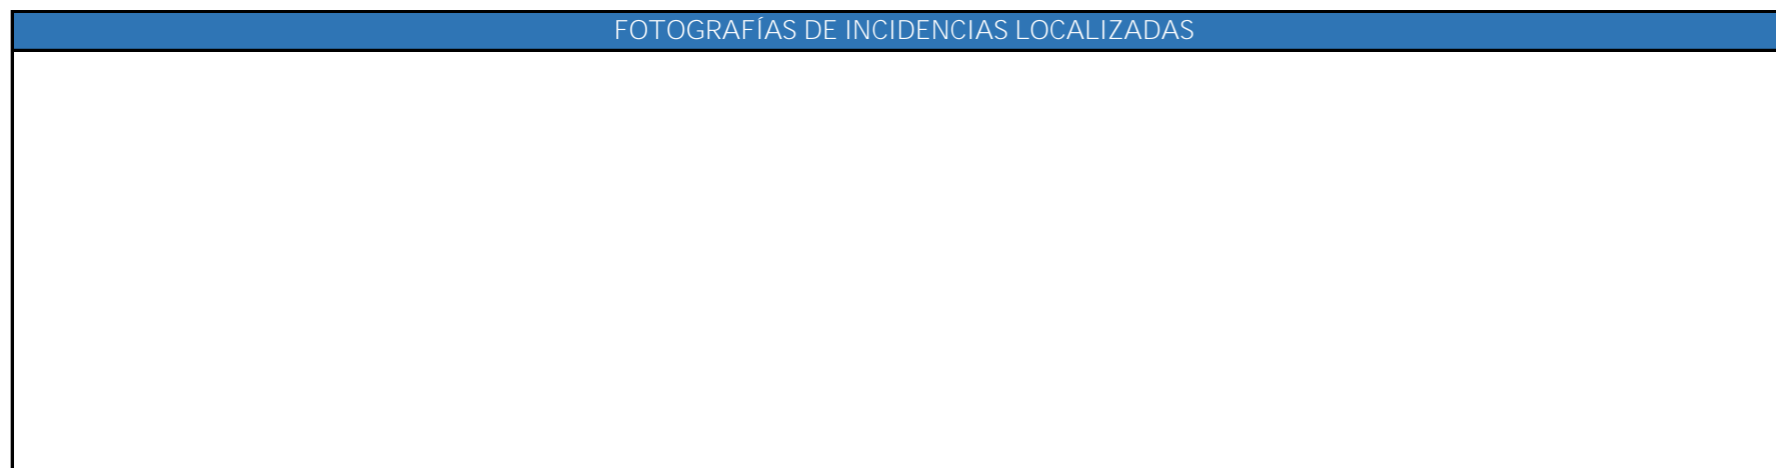
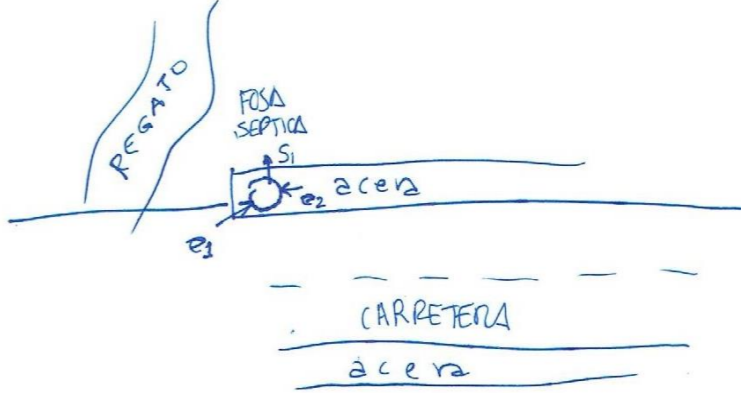
Identificación do pozo	
Código de Pozo	MEPZ100001
Punto de control	
Cód. punto control	MEPC100001

Entradas / saídas					
	Entra	Entra	Entra	Entra	Sae	Sae
Viene de	Avda. Médico Paz					
Va a	Fosa					
Acometida						
Material	PVC					
Diámetro	315					
Caudal	0,1					
Turbidez	1200					
Conductividade	1,3					
Observaciones

ALZADO	
$e_1 \left[ \begin{array}{l} C = 1,30 \\ NTU = 1200 \\ Q = 0,10 \text{ l/s} \end{array} \right.$

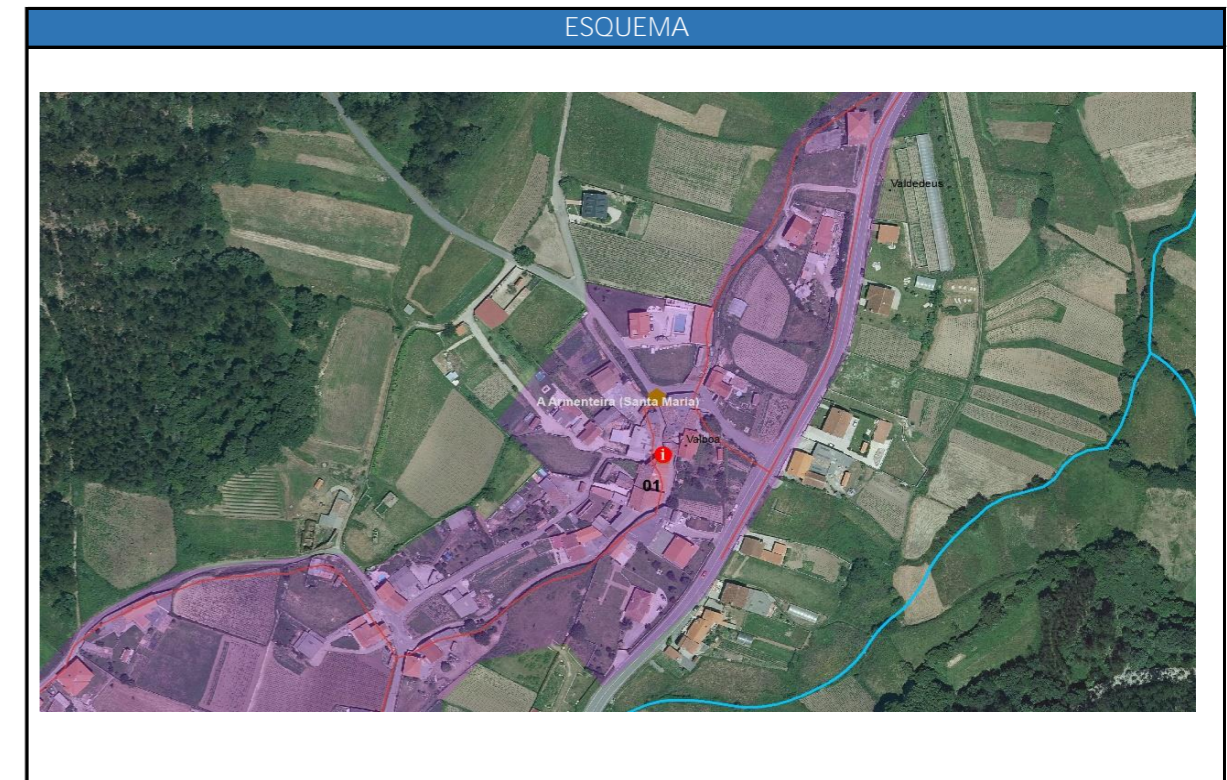
X (UTM)	520655,11	Y (UTM)	4700389	Z (UTM)		B01 / MEPC010003
X (UTM)	520655,11							
Y (UTM)	4700389							
Z (UTM)

Obsérvase a entrada de auga limpa por infiltración no interior do pozo, por rotura do mesmo no fondo, xunto á tubería d ePVC. Existe un nacente de auga limpa que se deriva a imbornal próximo ó pozo de saneamento. A análise da auga do saneamento ofrece parámetros normais.

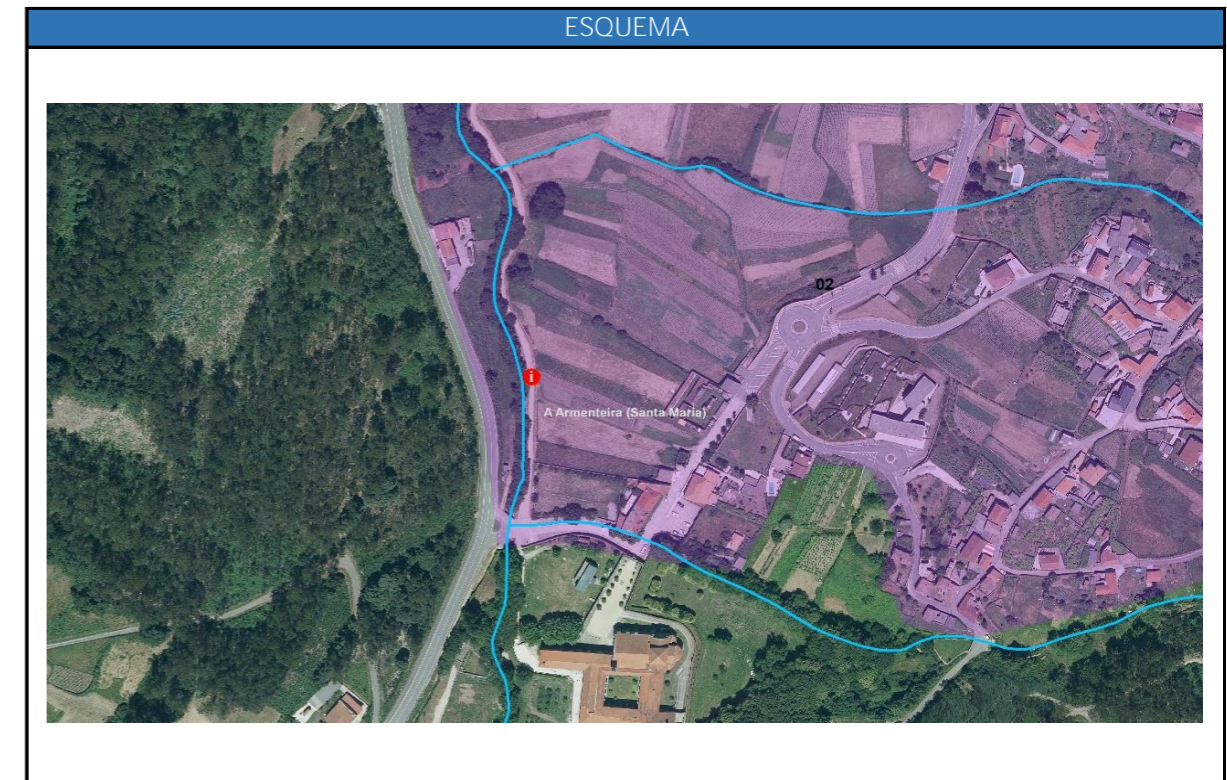
X (UTM)	521173,41	Y (UTM)	4701769,26	Z (UTM)	258,71	B02 / MEPC020003
X (UTM)	521173,41							
Y (UTM)	4701769,26							
Z (UTM)	258,71

Pozo e tapa de formigón con roturas. Entrada de augas por escorrentía e chuvia ou crecentes do río Armenteira.

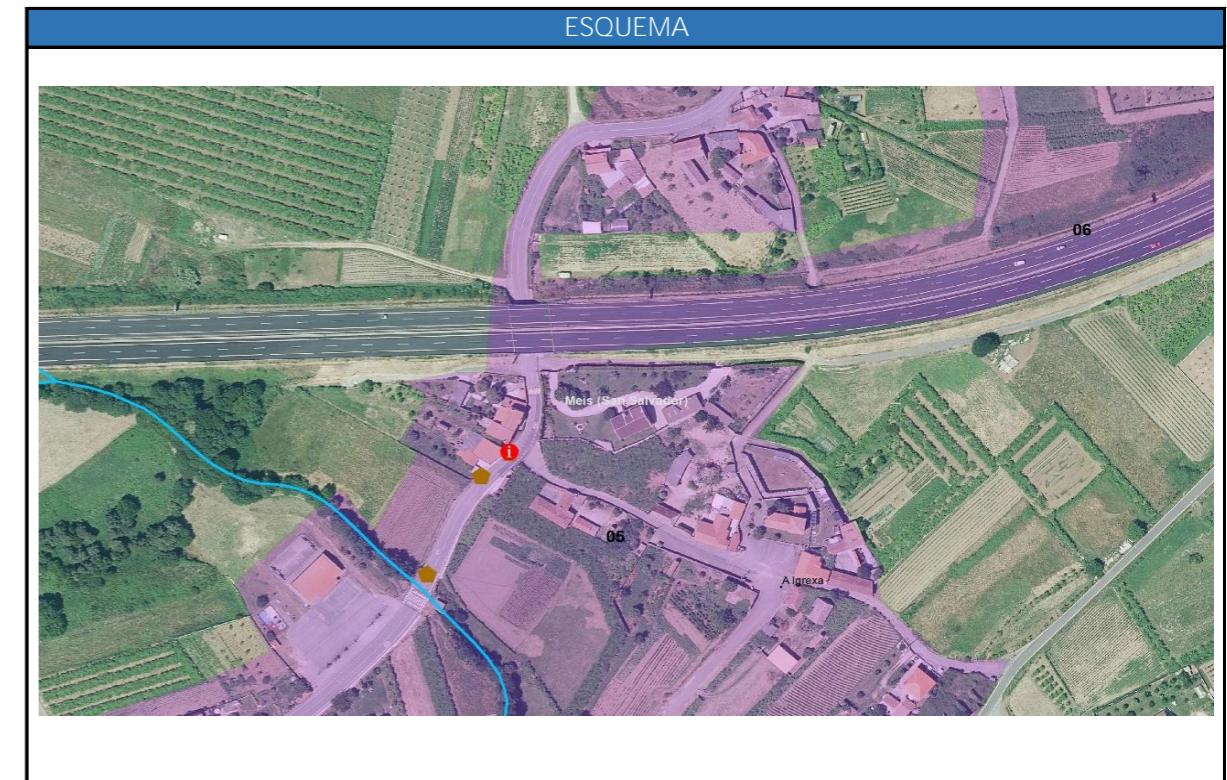
X (UTM)	522275,26	Y (UTM)	4705053,69	Z (UTM)	89,8	B05/ MEPC050003
X (UTM)	522275,26							
Y (UTM)	4705053,69							
Z (UTM)	89,8

Valor cercano a unha posible infiltracion de auga limpa, no se detecta a procedencia augas arriba por non atopar pozos de saneamento. O valor de conductividade diminúe con respecto ó pozo anterior

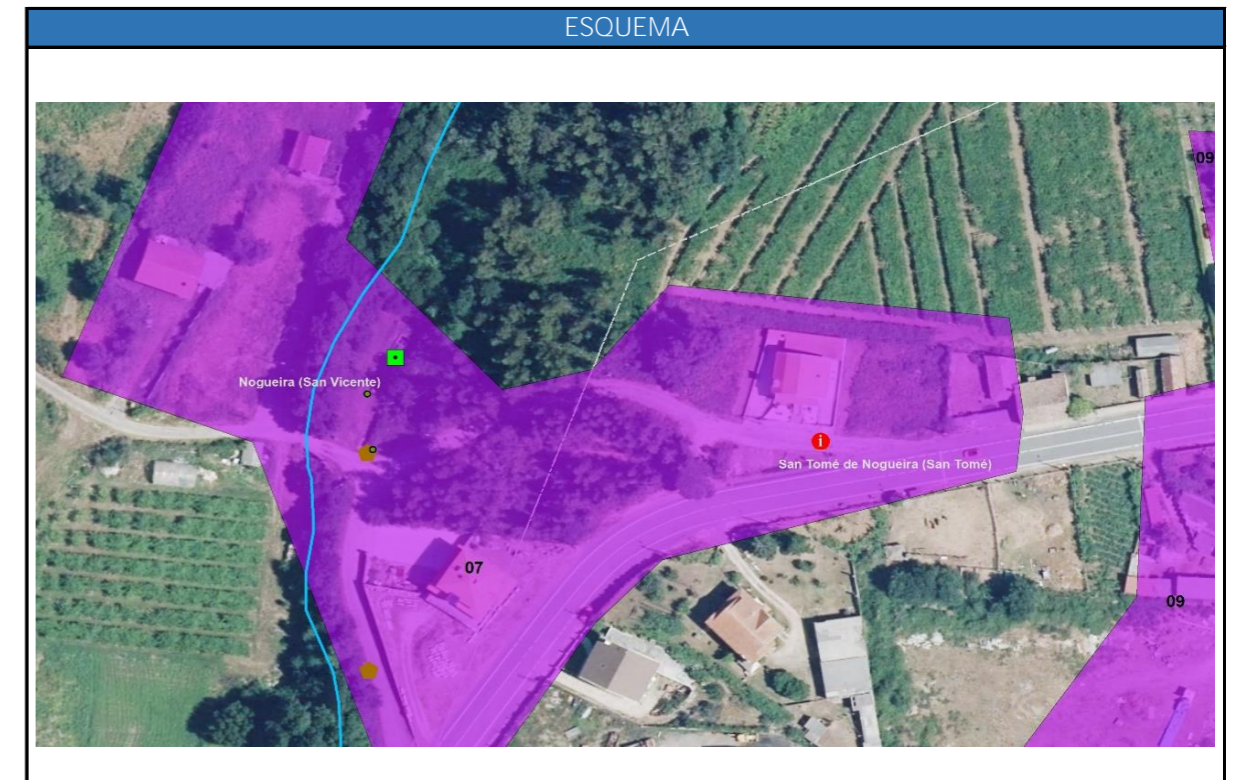
X (UTM)	523990,77	Y (UTM)	4706953,06	Z (UTM)	63,99	B07/ MEPC070003
X (UTM)	523990,77							
Y (UTM)	4706953,06							
Z (UTM)	63,99

Sedimento de areas no fondo do pozo, posibles grietas

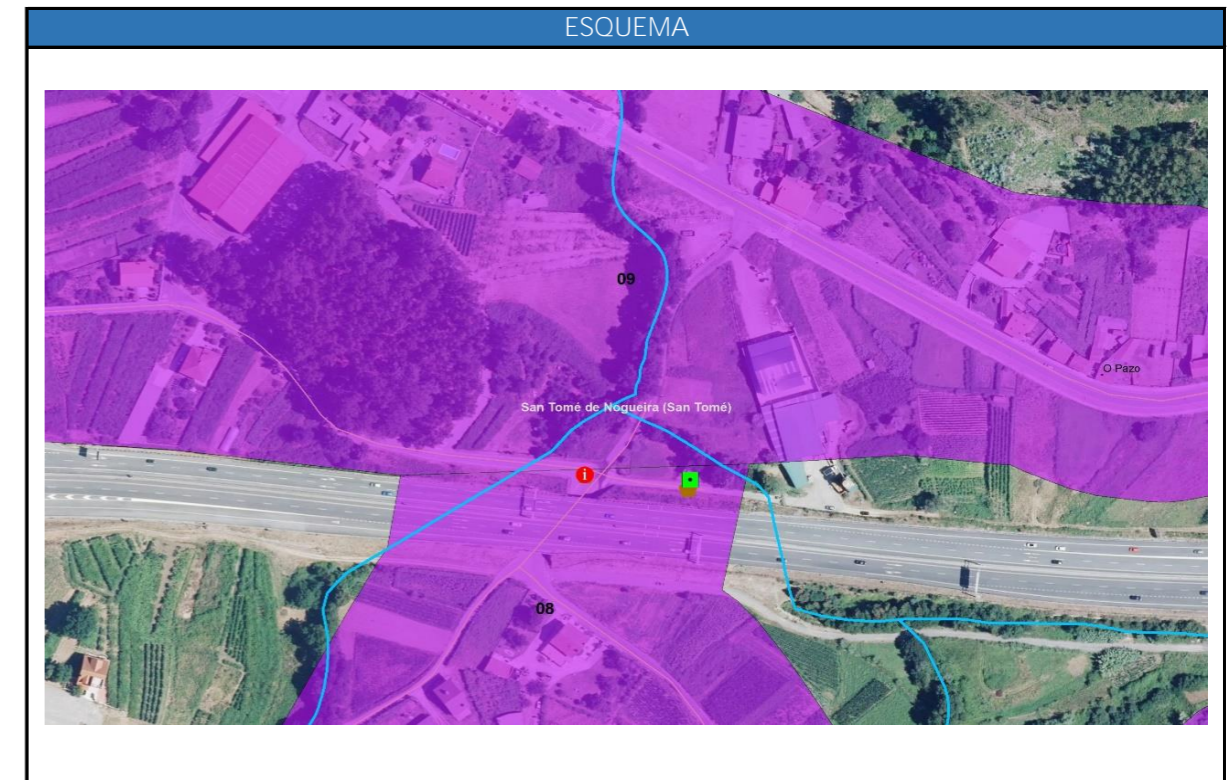
X (UTM)	524884,78	Y (UTM)	4706907,89	Z (UTM)	60,75	B08 / MEPC080002
X (UTM)	524884,78							
Y (UTM)	4706907,89							
Z (UTM)	60,75

Infiltracións por escorrentía. Tapa de arqueta con buratos. Pozo colmatado na entrada e2. Sedimentos no fondo do pozo

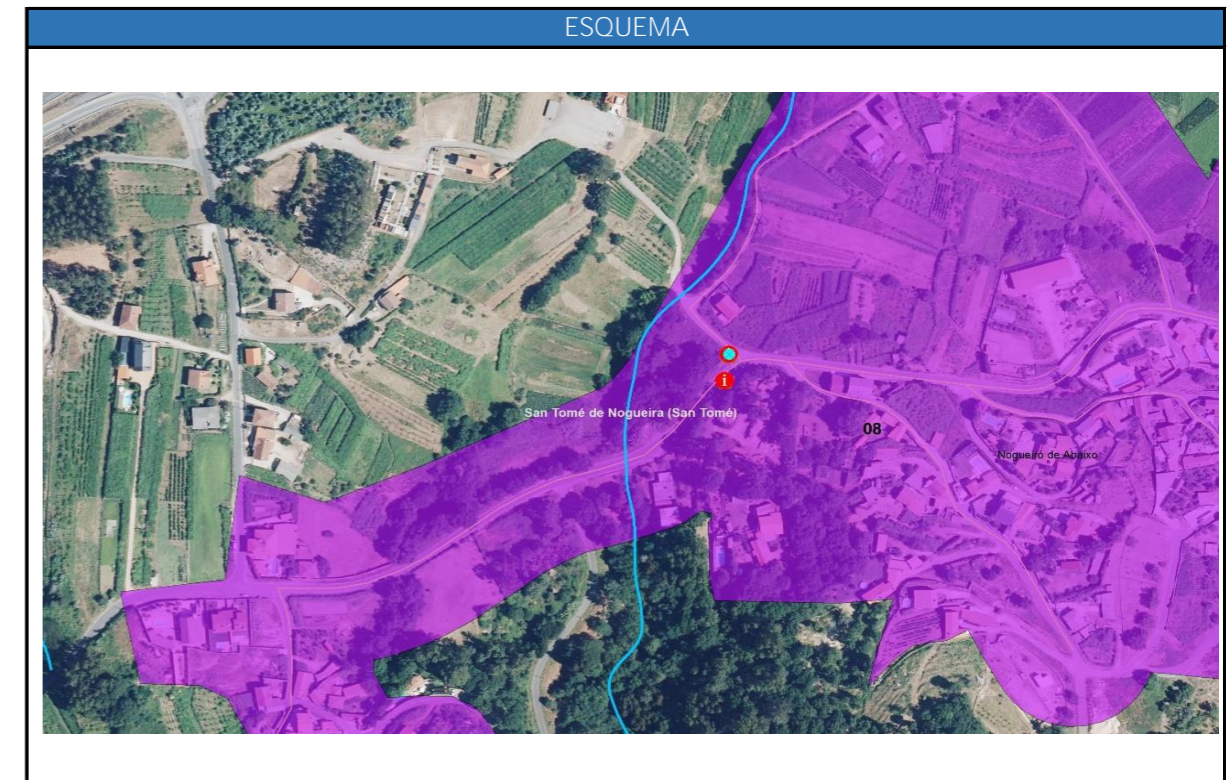
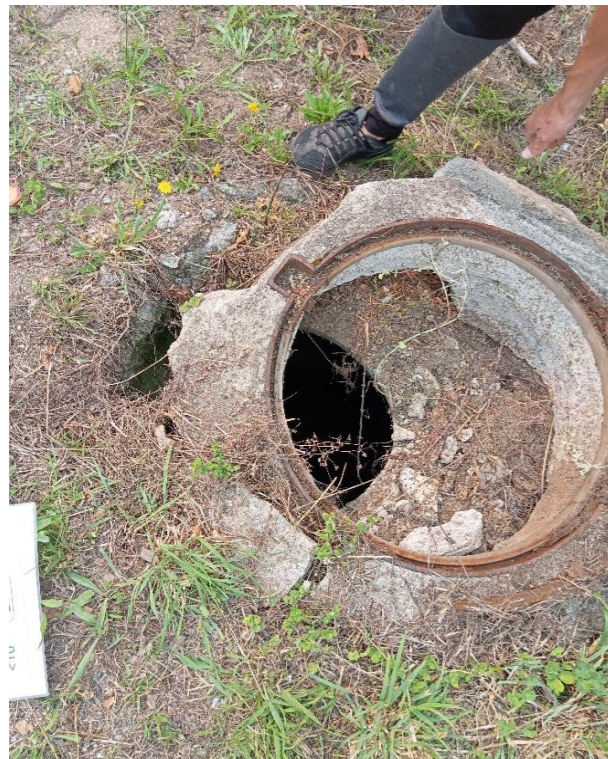
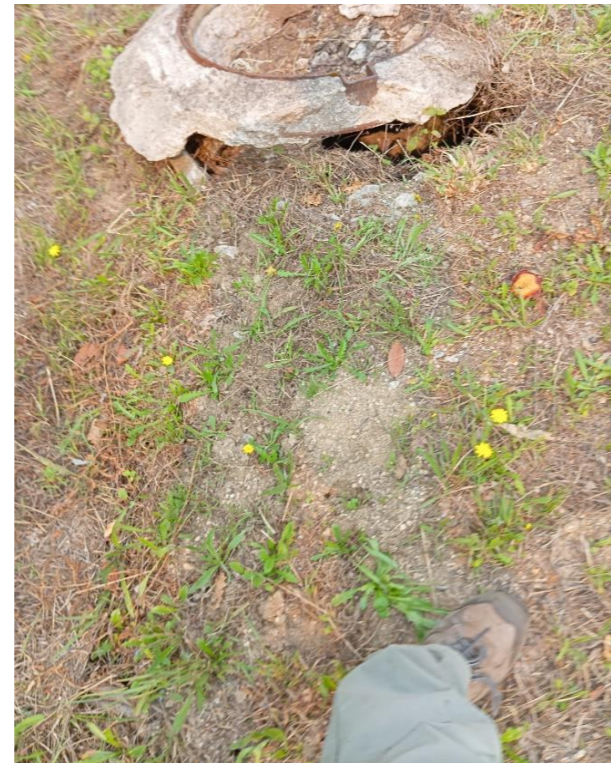
X (UTM)	524725,81	Y (UTM)	4706641,21	Z (UTM)	77,73	B08 / MEPC080003
X (UTM)	524725,81							
Y (UTM)	4706641,21							
Z (UTM)	77,73

Infiltracións por escorrentía. Rotura exterior do pozo

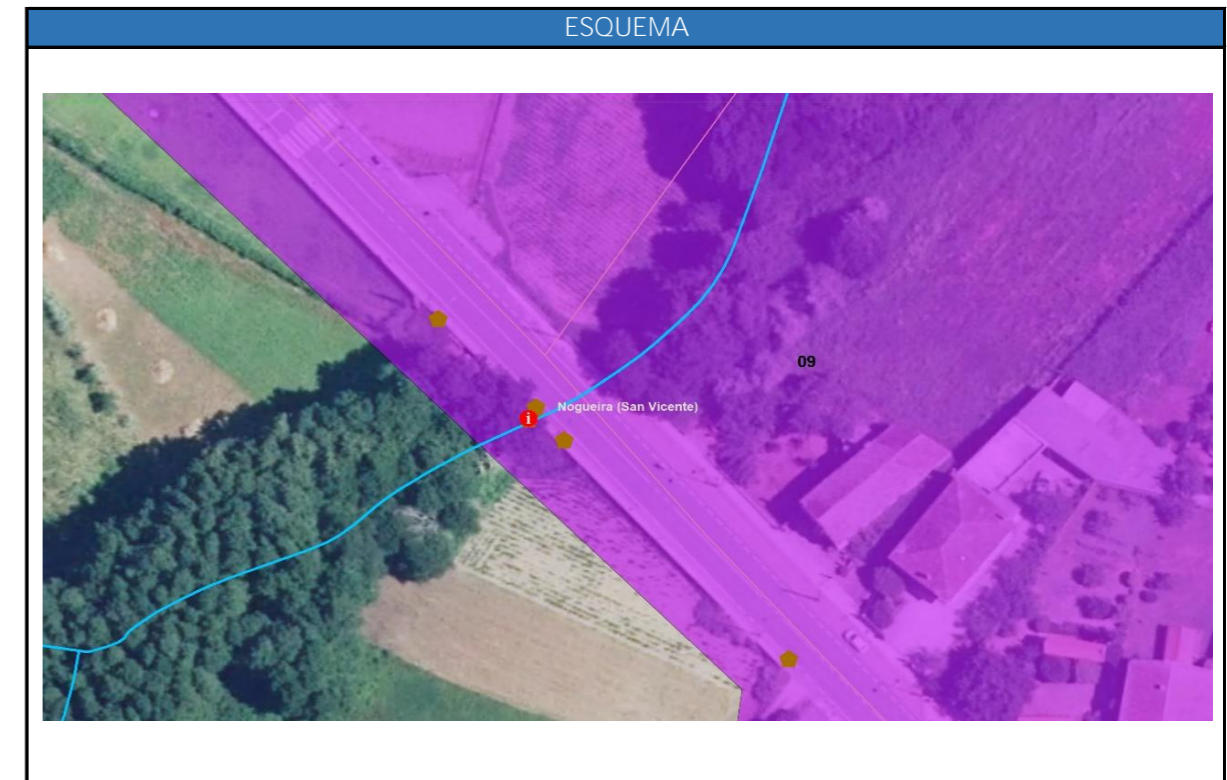
X (UTM)	524128,21	Y (UTM)	4707544,98	Z (UTM)	46,17	B09 / MEPC0900002
X (UTM)	524128,21							
Y (UTM)	4707544,98							
Z (UTM)	46,17

Infiltra ó exterior no fondo do pozo con perda de carga que verte a regato. Do mesmo modo, coa subida do regato infiltrarase na rede de saneamento.

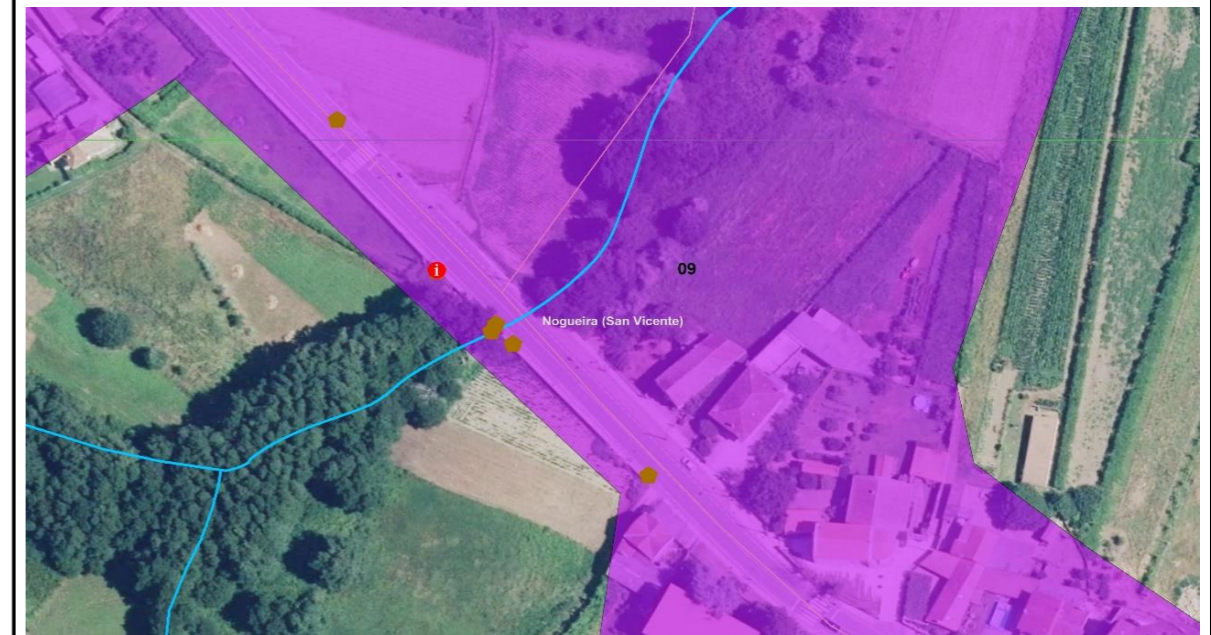
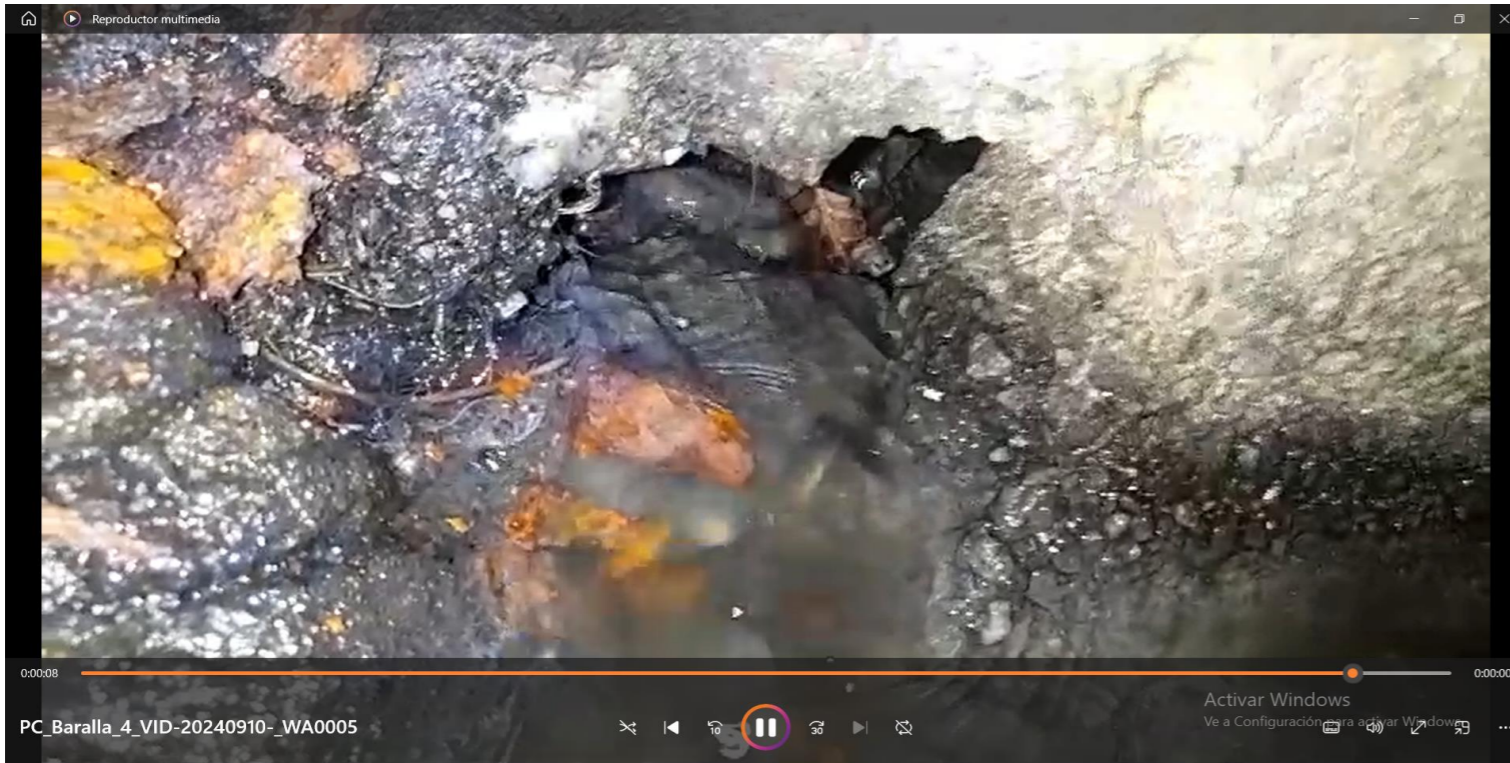
B09 / MEPC090004

Pozo aparentemente sen caudal. Presenta rotura e perda de todo o caudal. Do mesmo modo, coa subida do regato infiltrarase na rede de saneamento.

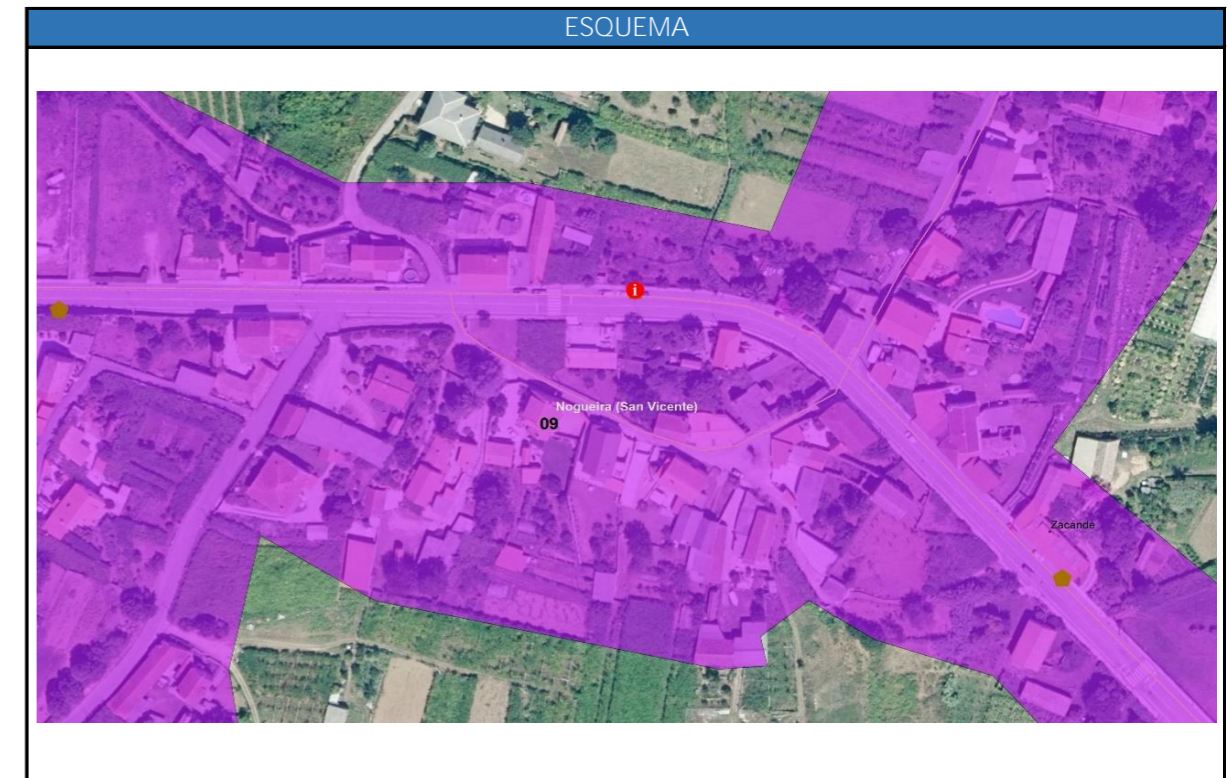
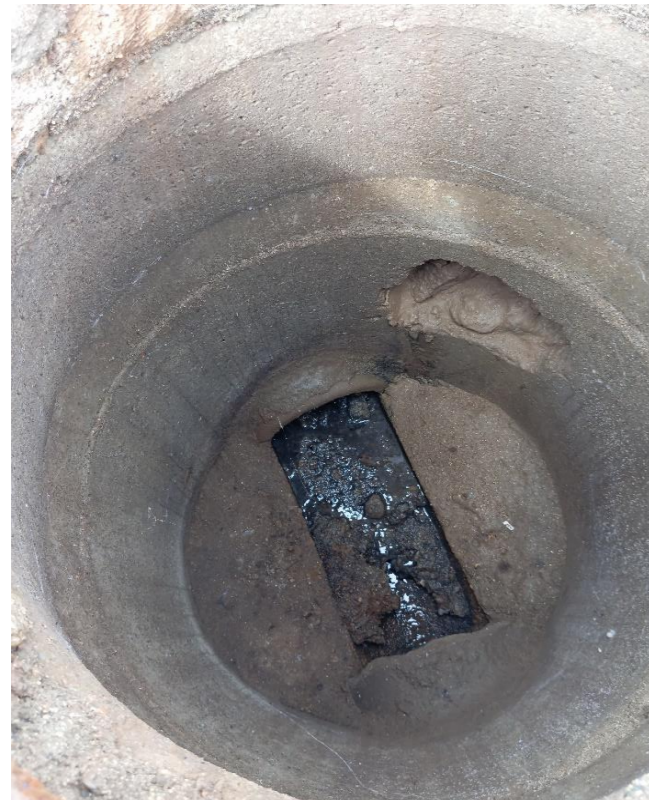
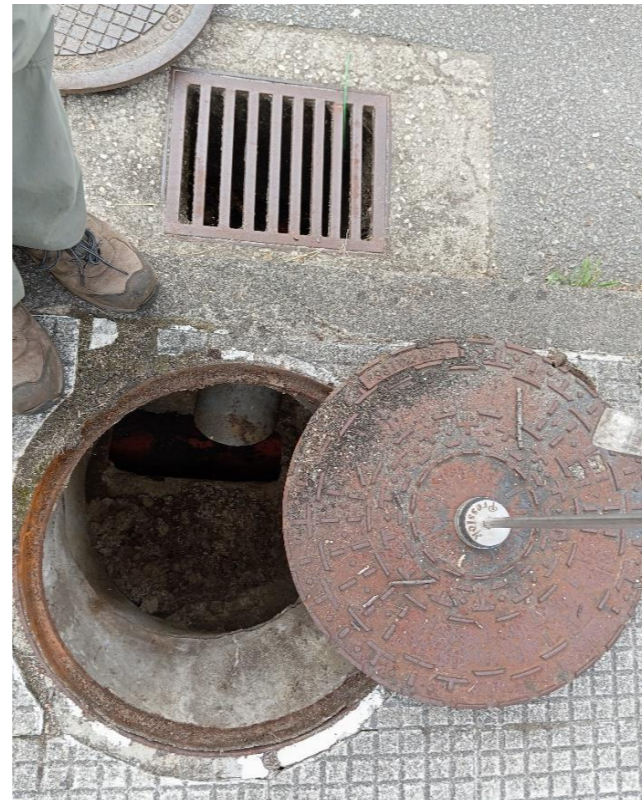
Identificación da incidencia	Localización da incidencia	Referencia cuenca / punto de control
I090006	X (UTM)	523545,02
	Y (UTM)	4708142,55
	Z (UTM)	61,99
		B09 / MEPC090010

Rotura interior no pozo que está moi próximo a pozo de pluviais. En episodios de chuva alíviase á rede de saneamento

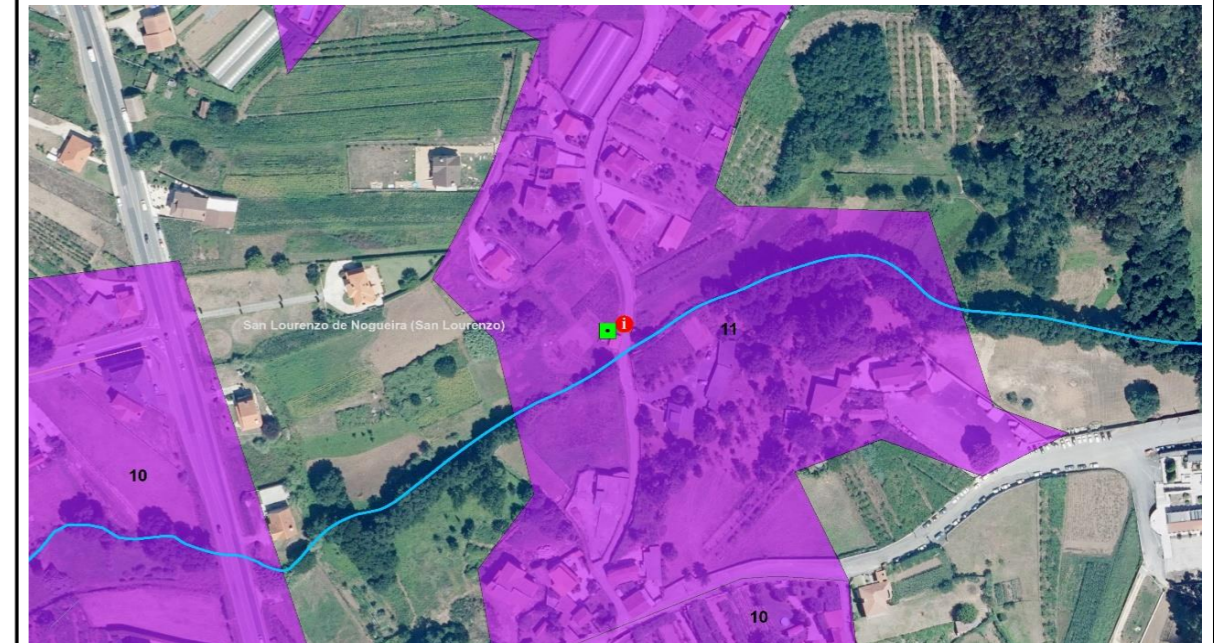
Infiltración de auga en pozo e entrada de auga limpa na red. Entrada e1 porcedente de fincas.
